YÜKSEK LİSANS TEZİ

**KÜLTÜREL MİRASI TEHDİT EDEN RİSK UNSURLARININ
İNCELENMESİ: AGİOS GEORGIOS KİLİSESİ ÖRNEĞİ**

MERVE SONGUR

KOCAELİ 2021

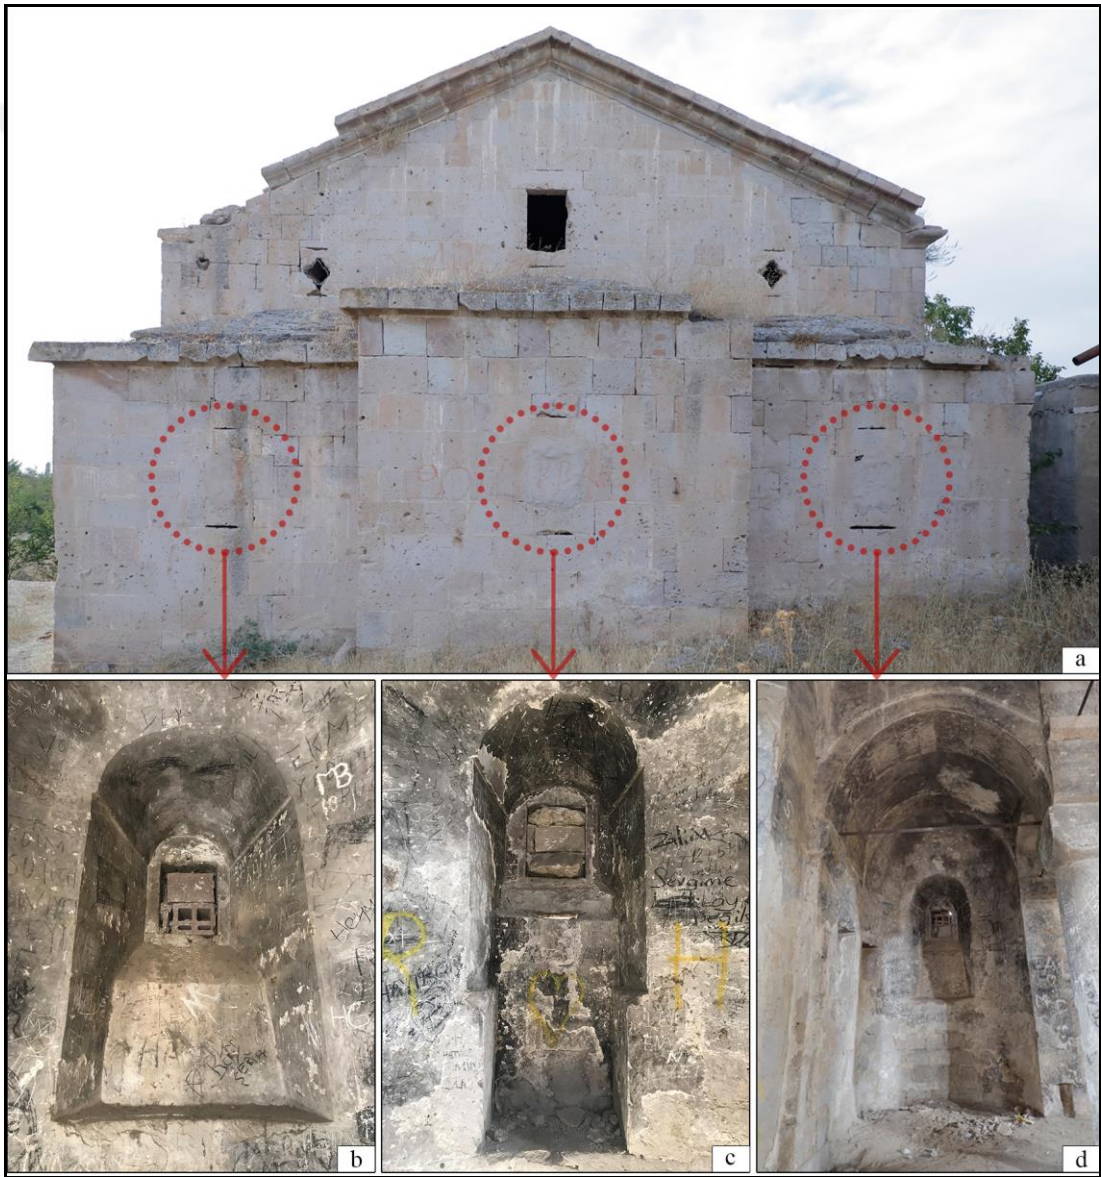
Şekil 3.13. a) Agios Georgios Kilisesi'nin dođu cephesindeki harç ile kapatılan pencere açıklıkları, b) Güney apsidolde bulunan pencere açıklığı, c) Apsiste bulunan pencere açıklığı, d) Kuzey apsidolde bulunan pencere açıklığı (Songur arşivi, 27.10.2020)

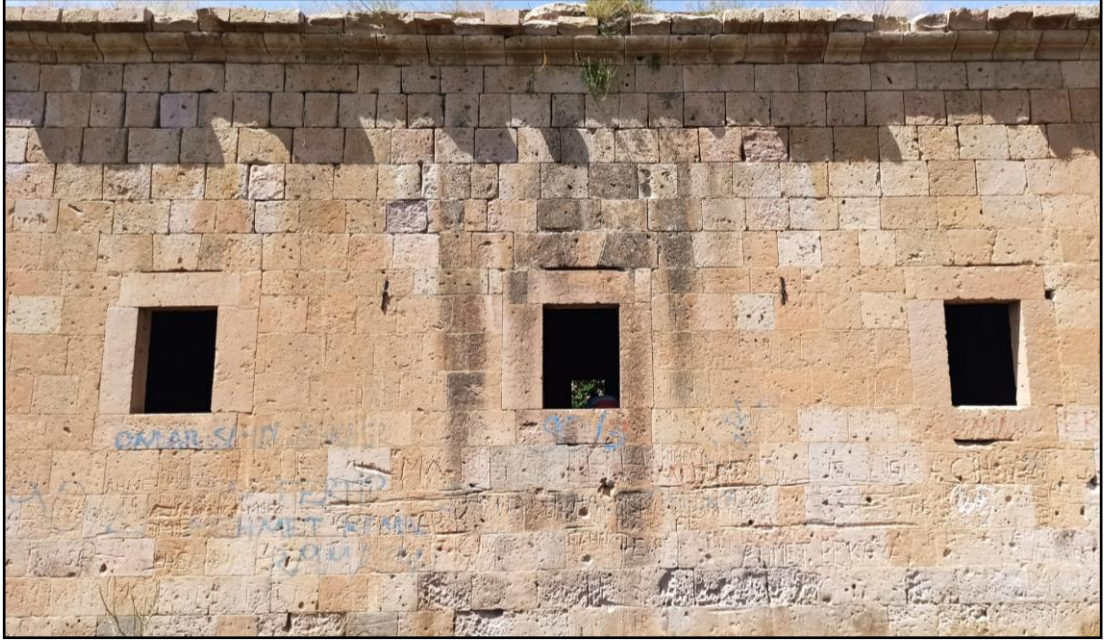
Şekil 4.1. Taş malzemede meydana gelen bozulmaların bir arada görülebildiği güney cephesi (Songur arşivi, 02.07.2021)

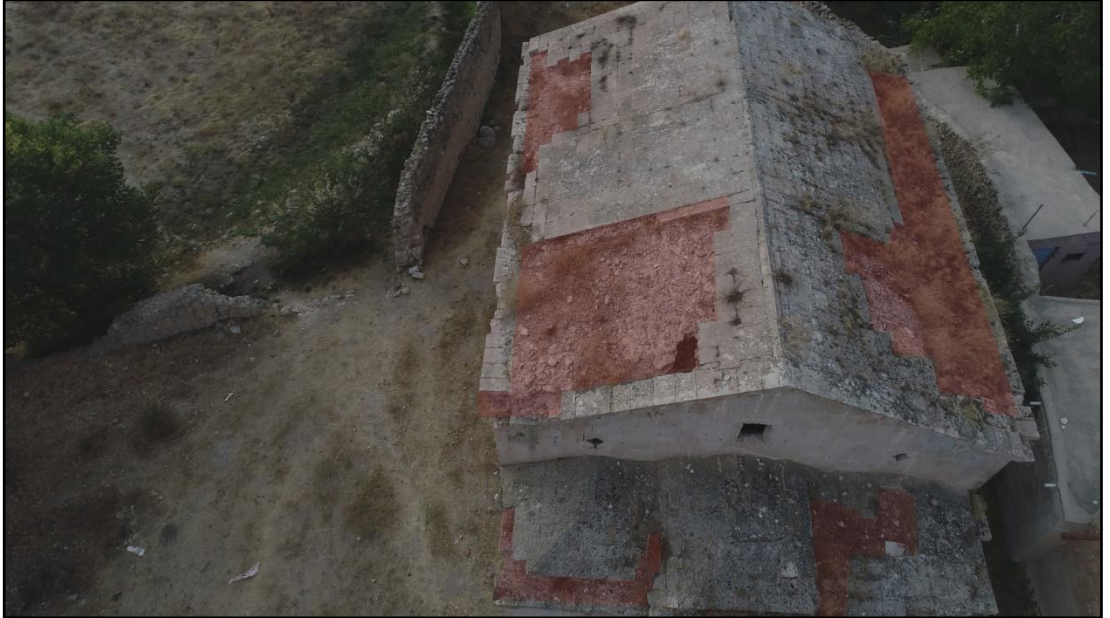
Şekil 4.6. Agios Georgios Kilisesi üst örtüsünde gözlenen malzeme kayıpları (Songur arşivi, 27.10.2020)

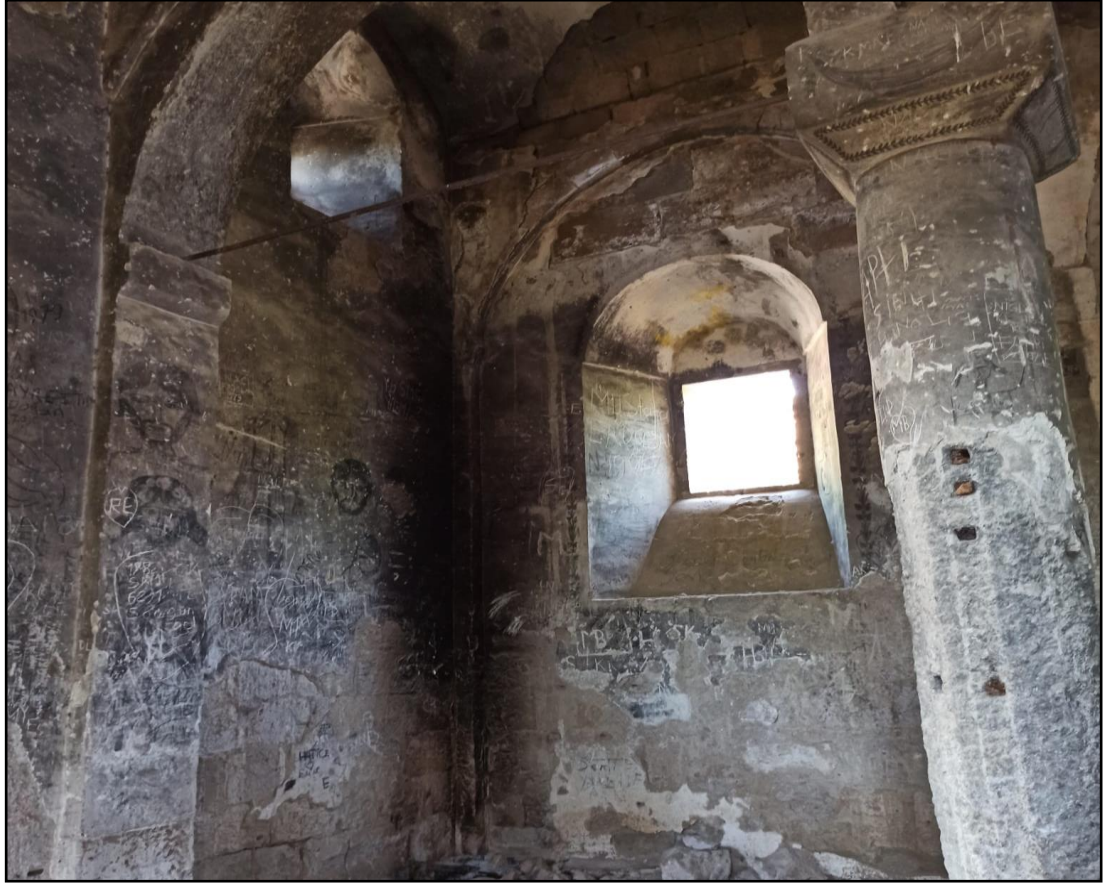
Şekil 4.10. Agios Georgios Kilisesi içinde ateş yakıldığını gösteren is kalıntıları (Songur arşivi, 27.10.2020)

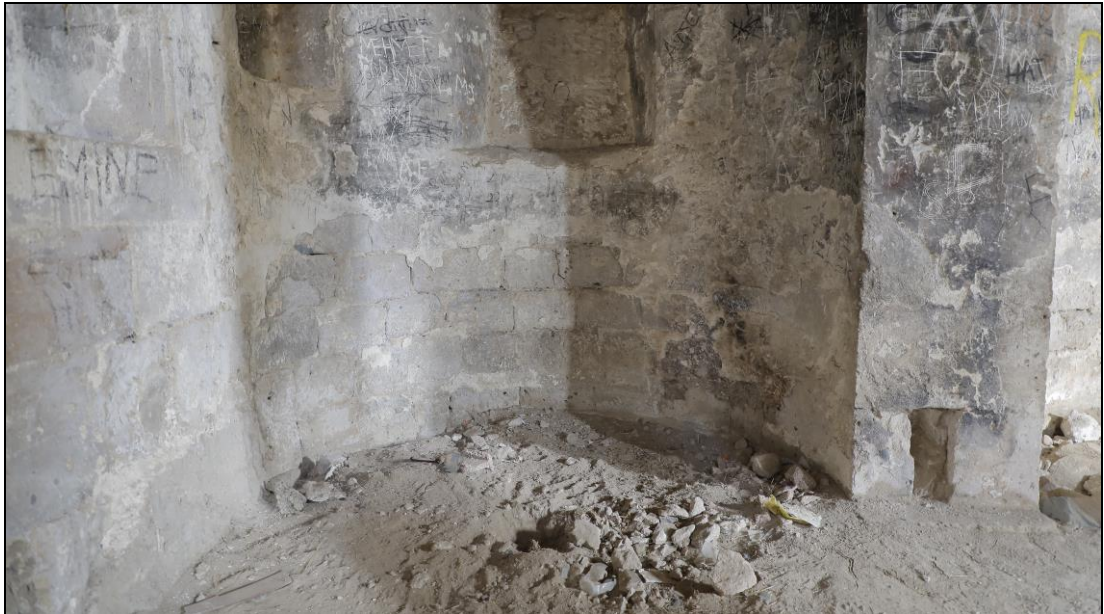
Şekil 4.11. Agios Georgios Kilisesi duvarlarında meydana gelen sıva kayıpları (Songur arşivi, 27.10.2020)

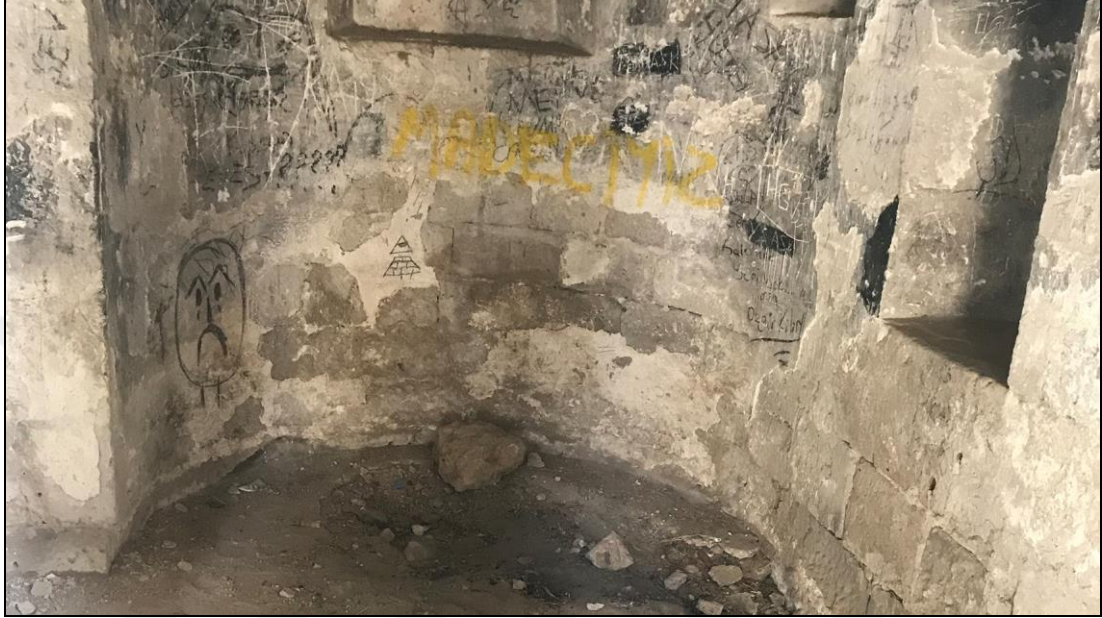
Şekil 4.12. Agios Georgios Kilisesi duvarlarına grafiti ile verilen tahribat ve sıva kayıplarının durumu (Songur arşivi, 27.10.2020)

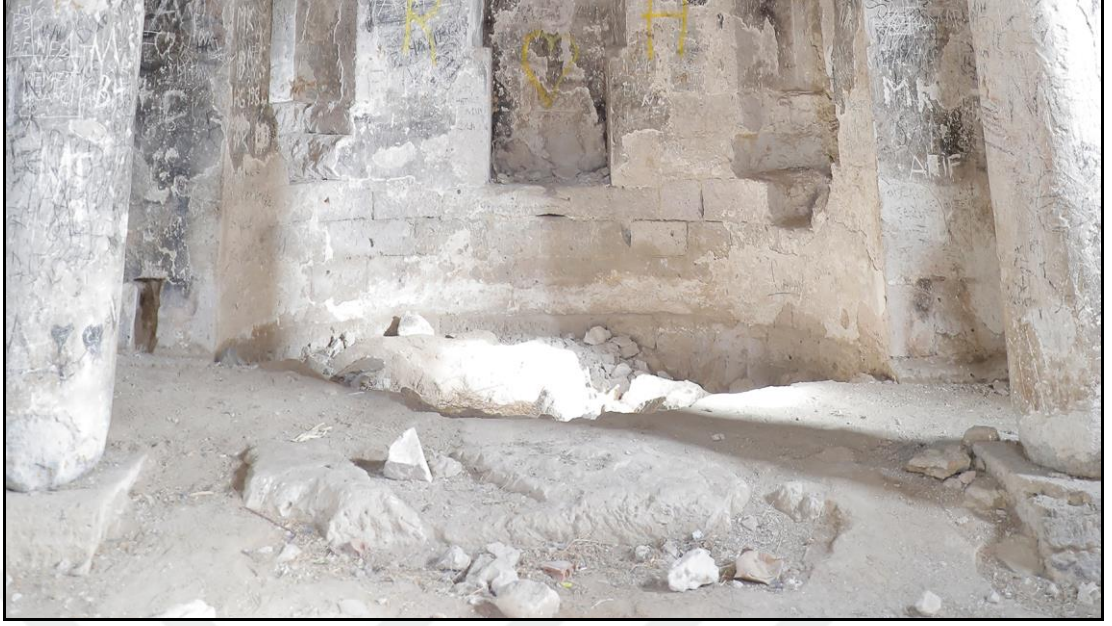
Şekil 4.14. Agios Georgios Kilisesi definecilik sebebiyle tahrip edilen apsis döşemesi (Songur arşivi, 27.10.2020)

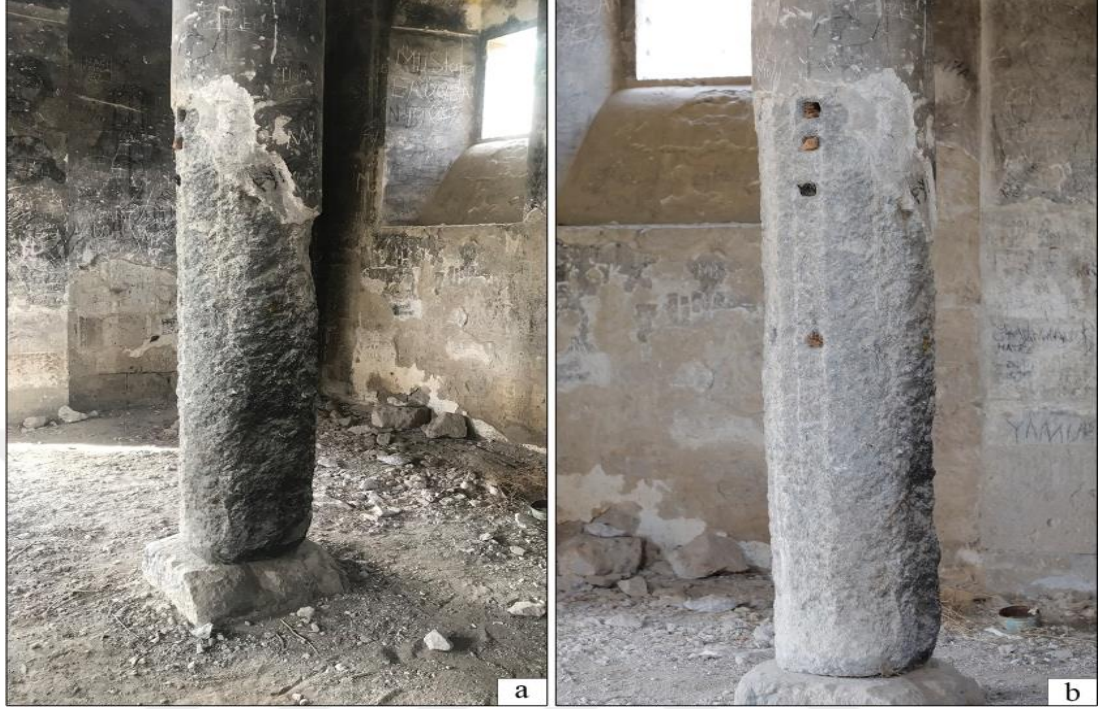
Şekil 4.16. Agios Georgios Kilisesi sütunlarda görülen vandalizm (Songur arşivi, 27.10.2020)

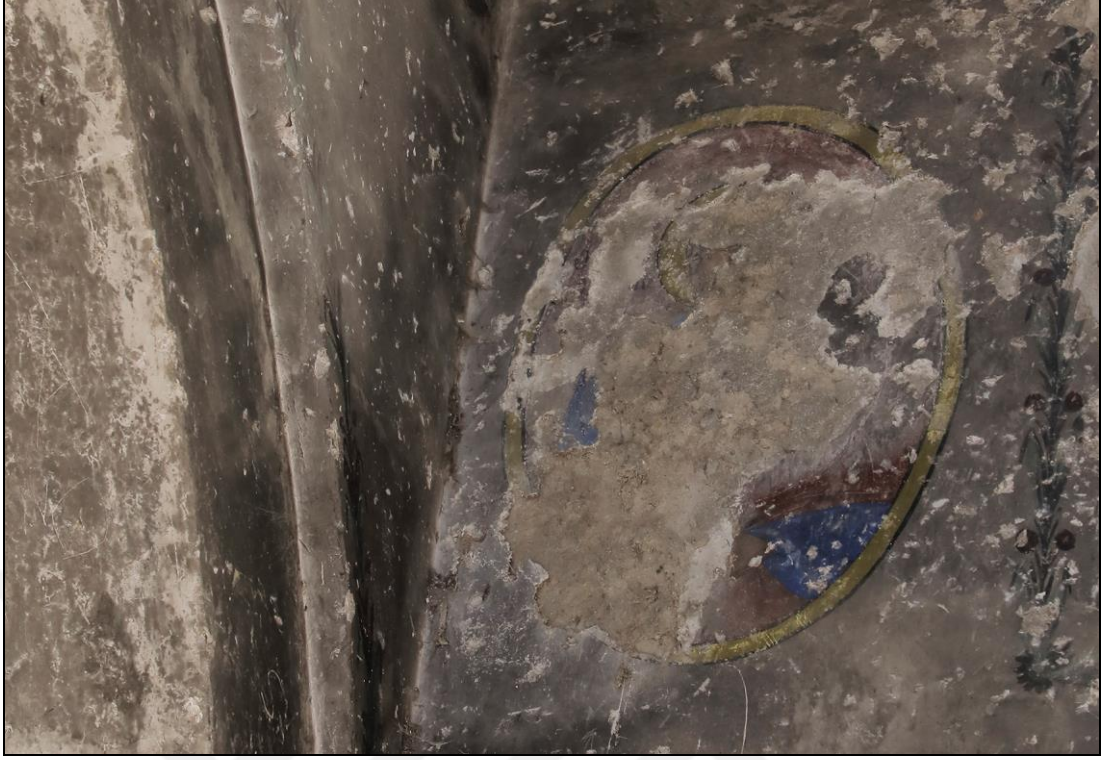
Şekil 4.19. Agios Georgios Kilisesi'ne uygulanan vandalizm sonucunda bütünlüğü büyük ölçüde bozulmuş bir duvar resmi (Songur arşivi, 27.10.2020)

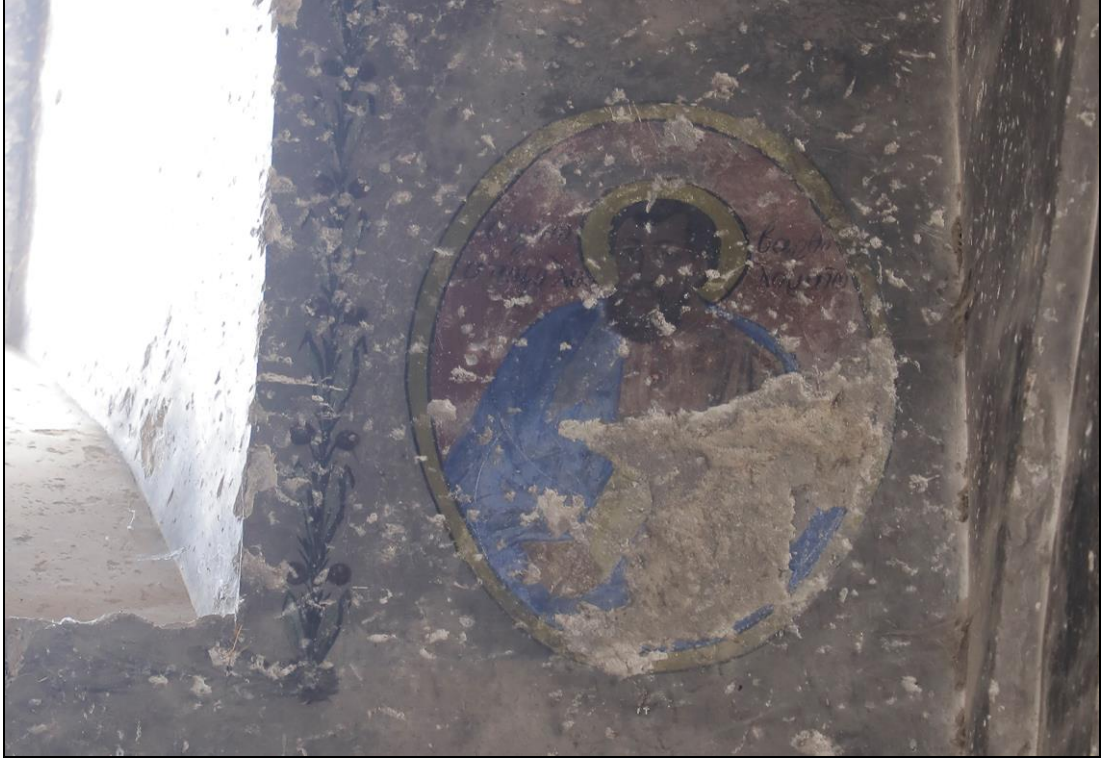
Şekil 4.20. Agios Georgios Kilisesi'ne uygulanan vandalizm sonucunda bütünlüğü kısmen bozulmuş bir duvar resmi (Songur arşivi, 27.10.2020)

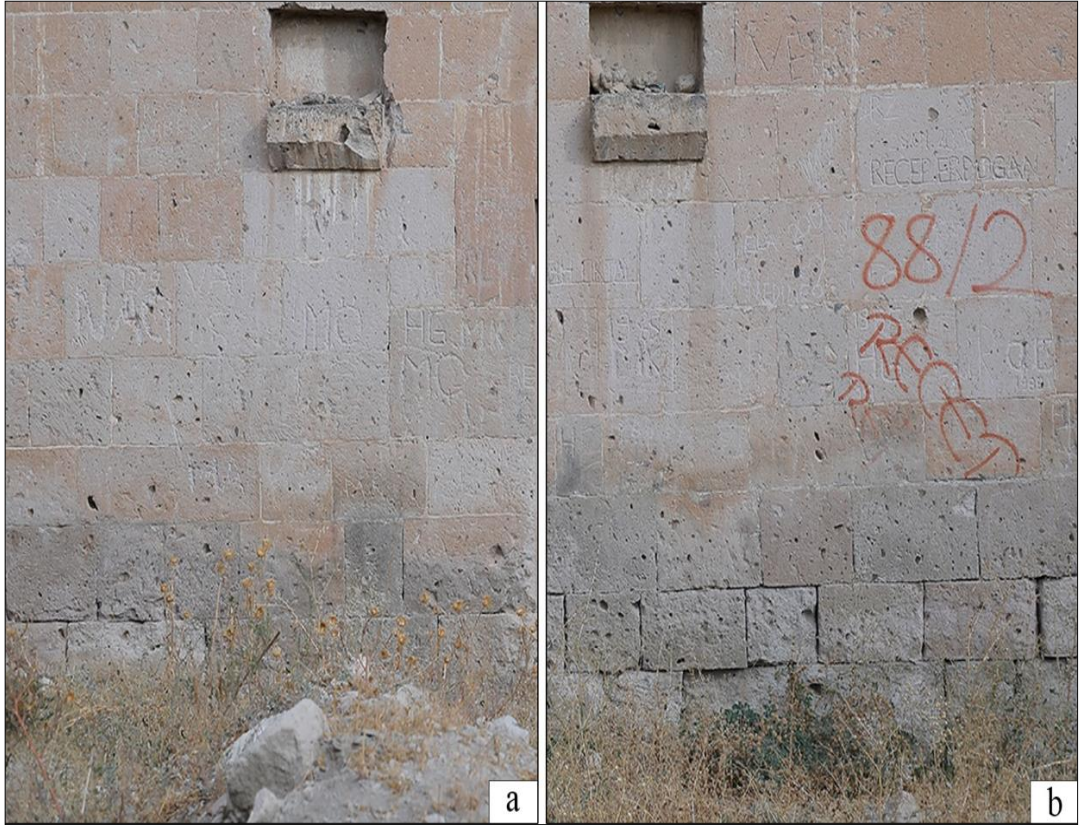
Şekil 4.22. a) Agios Georgios Kilisesi kapı boşluğunun kuzey tarafında yer alan vandalizm izleri, b) Agios Georgios Kilisesi kapı boşluğunun güney tarafında yer alan vandalizm izleri (Songur arşivi, 27.10.2020)

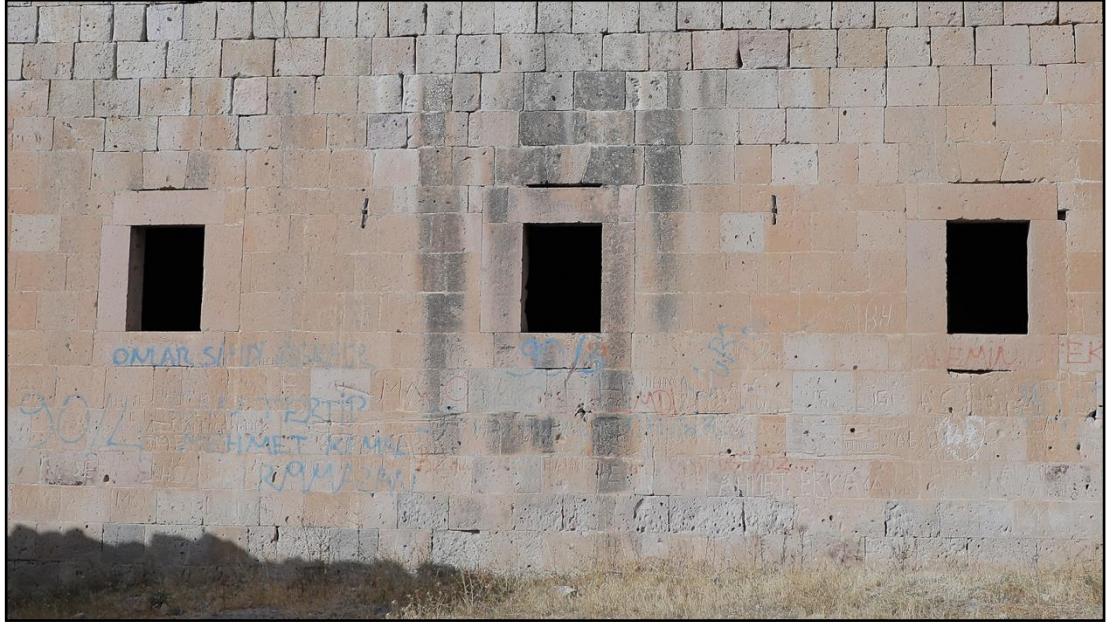
Şekil 4.26. Agios Georgios Kilisesi doğu cephesinde yer alan vandalizm izleri (Songur arşivi, 27.10.2020)

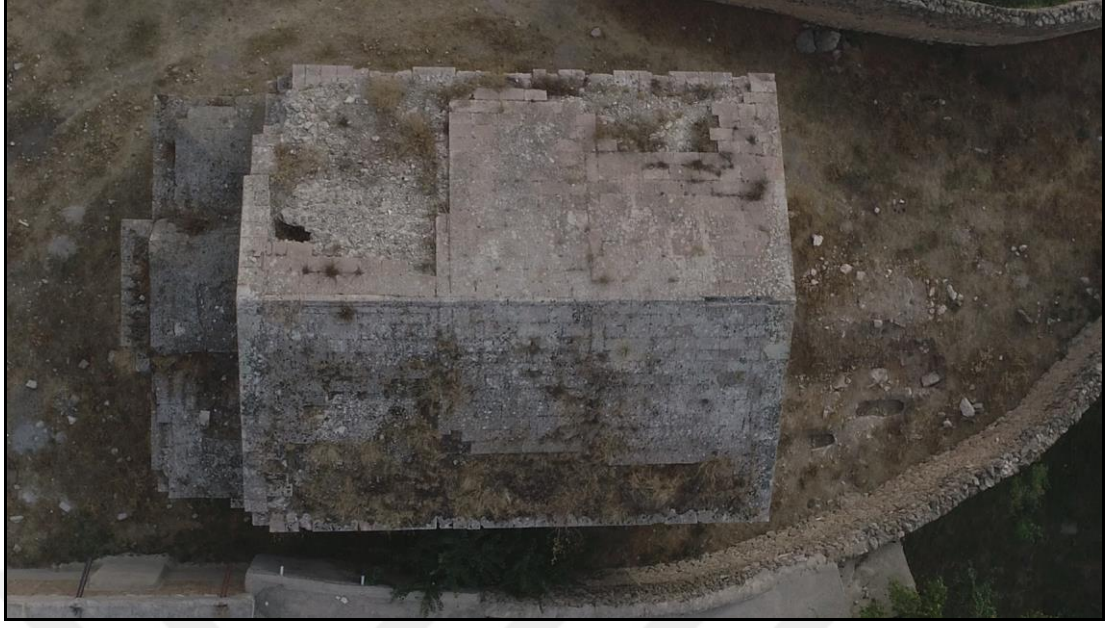
Şekil 4.27. Agios Georgios Kilisesi çatısında görülen vandalizm (Songur arşivi, 27.10.2020)

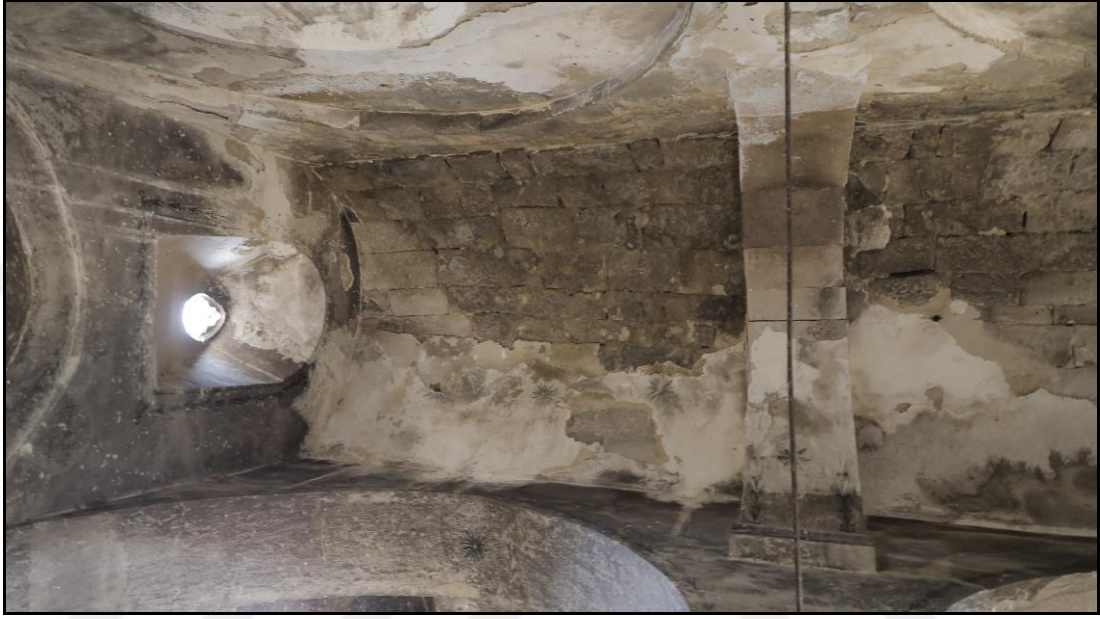
Şekil 4.31. Agios Georgios Kilisesi tonoz yüzeyinde meydana gelen tahribatlar (Songur arşivi, 27.10.2020)

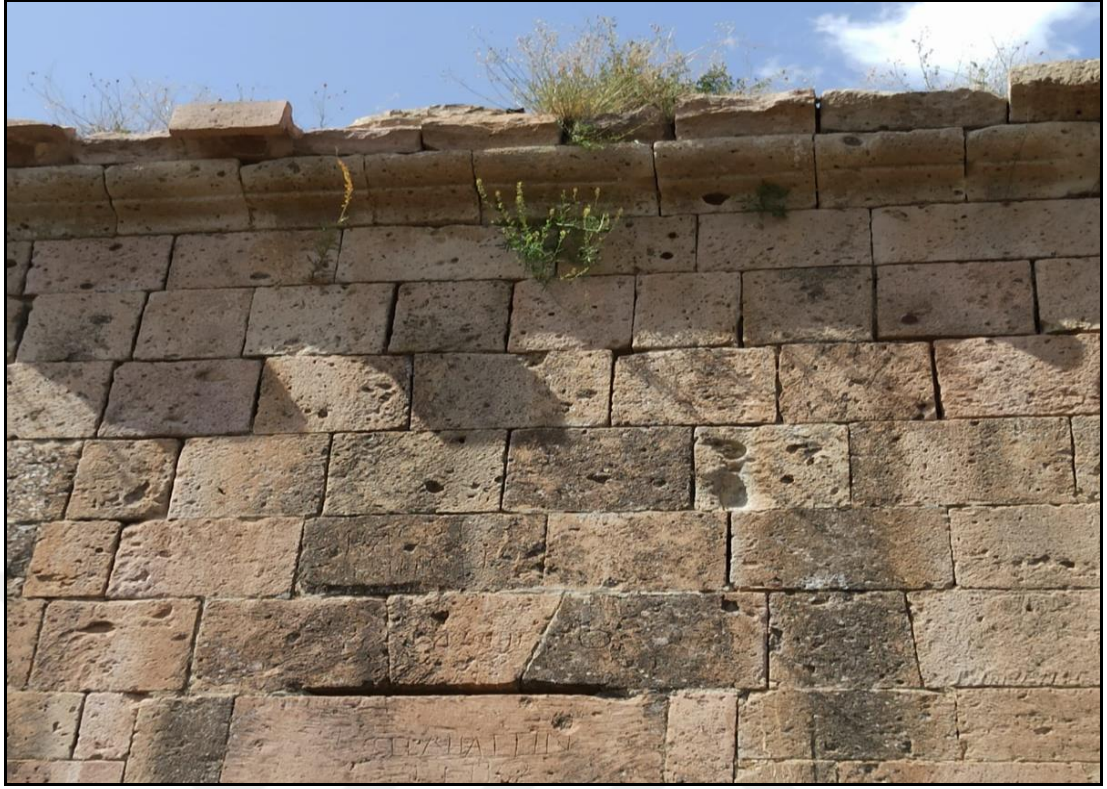
Şekil 4.32. Agios Georgios Kilisesi yapı taşlarındaki dış cephede meydana gelen bozulmalar (Songur arşivi, 02.07.2021)

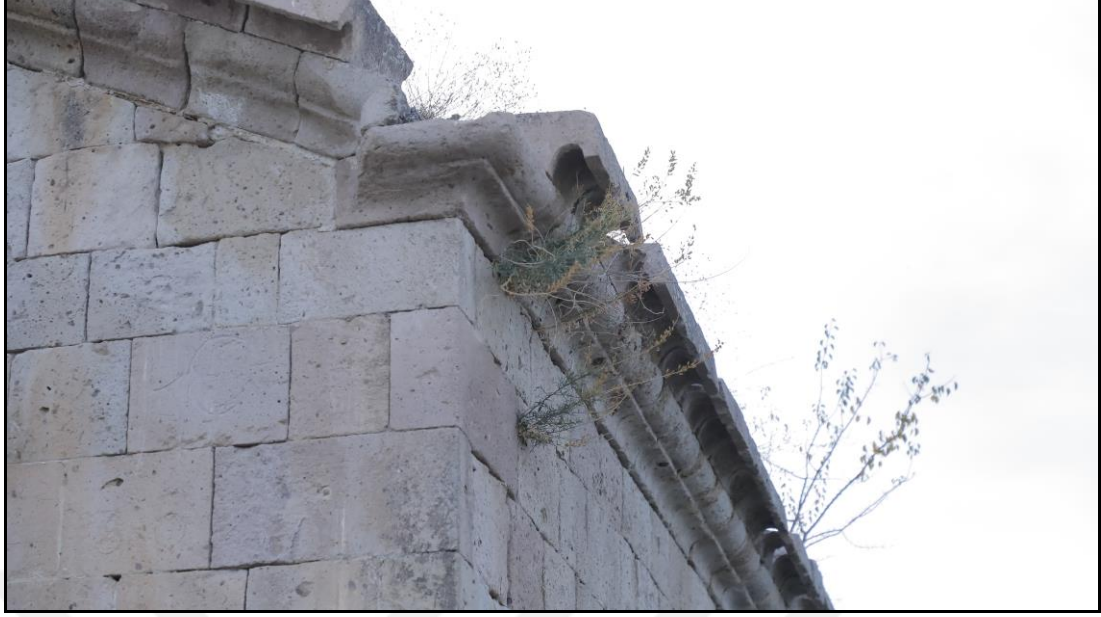
Şekil 4.36. Agios Georgios Kilisesi derz aralarında büyüyen bitkiler (Songur arşivi, 27.10.2020)
