YÜKSEK LİSANS TEZİ

**KIRSAL MİRASIN KORUNMASI VE SÜREKLİLİĞİ ÜZERİNE
BİR İNCELEME: GÖYNÜK HİSARÖZÜ KÖYÜ ÖRNEĞİ**

DERYA GÜMÜŞ YILDIRIM

KOCAELİ 2021

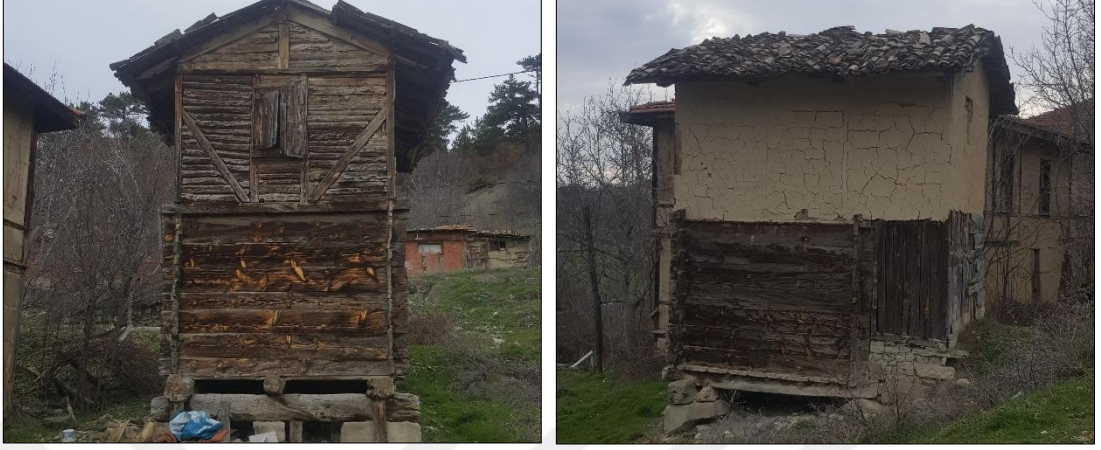
Şekil 6.11. 2019 yılında mülk sahibi tarafından yıkılan ambar yapısı – Şabanlar Mahallesi (Gümüş Yıldırım, 2018)

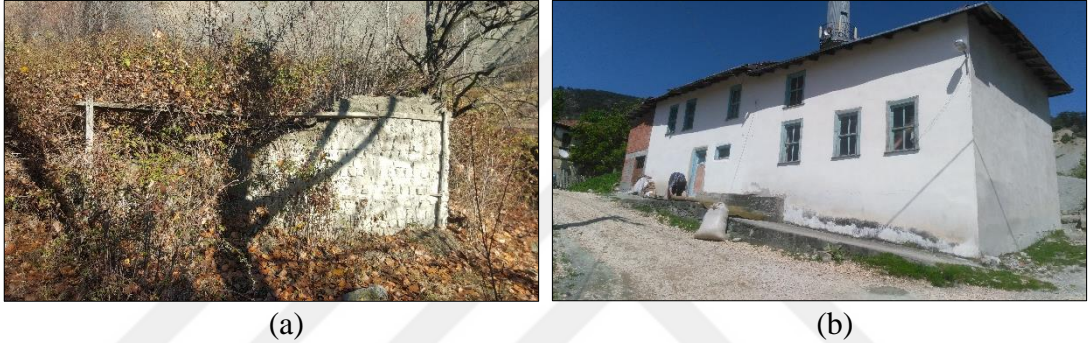
Yerleşimde neredeyse tüm yapı türlerinde görülen taş temeller, depreme, su baskınlarına ve yakın konumda yer alan bir yapının yıkımına bağlı olarak yapının oturduğu zeminde oluşan değişimler sonucunda etkilenecek zarar görmektedir. Temeli oluşturan taş malzemede gerçekleşen bozulmalar, temel yapımına uygun olmayan malzeme seçimleri (Şekil 6.12), su basman seviyesine kadar çimento esaslı malzemelerle yapılan hatalı müdahaleler sonucunda temel duvarda rutubet oluşumu (Şekil 6.12) ve günümüz yapım sistemi ile yapılan ek mekânların temele aşırı yüklenmesi de yine aynı şekilde temele zarar vererek yapı dayanımını zayıflatmaktadır.

Şekil 6.12. Temel yapımına uygun olmayan kerpiç malzeme kullanımı – Merkez Mahallesi (a), Temel seviyesinde hatalı müdahale – Hapşanlar Mahallesi (b) (Gümüş Yıldırım, 2019)

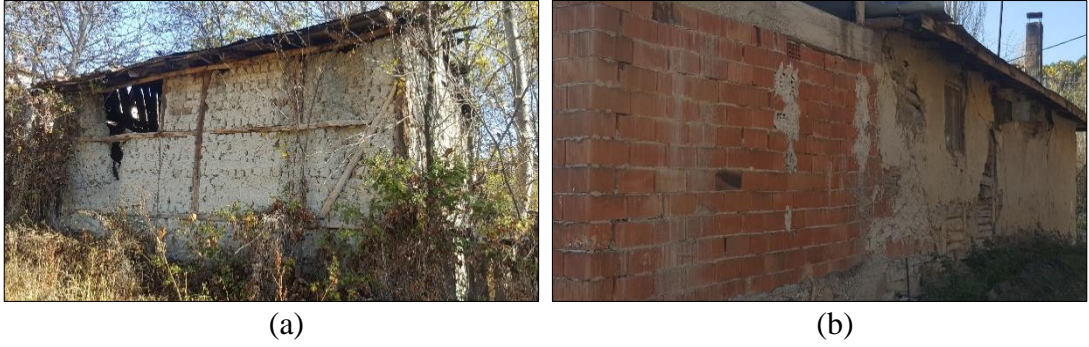
Zeminde oluşan değişimler ve temelde oluşan hasarlar taşıyıcı sistemi de olumsuz etkilemekte ve buna bağlı olarak yapı dengesinin sağlanamamasına yol açmaktadır. Yerleşimde görülen taş yığma, kerpiç yığma, ahşap karkas ve bunların karmasından oluşan taşıyıcı duvarların içyapısında oluşan bozulmalar, yapım aşamasında yanlış uygulamalar, duvarda meydana gelen çatlaklıklar, duvarların kısmen ya da tamamen yıkılması (Şekil 6.13), derzlerin birbirine yakın hizada oluşturulması sonucunda duvarda meydana gelen düşeyde ayrılmalar, çatı sisteminin zayıflaması ve sıva dökülmeleri sonucu dış etkenlerin yapı içerisine yansması, hatalı sıva uygulamaları, dökülen malzemelerin yerine özgün malzeme ile aderans sağlamayan malzemelerin kullanılması, günümüz yapım sistemi ile ek mekânların yapımı sonucunda duvara aşırı yük binmesi (Şekil 6.13) ve mekân yaratmaya yönelik duvarların kaldırılması gibi durumlar da taşıyıcı sistemin zayıflamasına neden olmaktadır.

Şekil 6.13. Kısmen yıkılmış duvar (a), Ek mekân yapımında duvara aşırı yük binmesi (b) – Merkez Mahallesi (Gümüş Yıldırım, 2019)

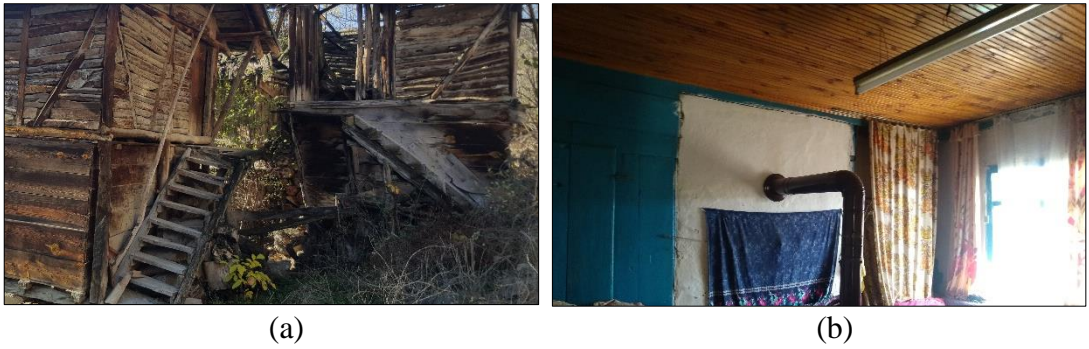
Hisarözü Köyü kırsal yerleşiminde daha çok ahşap malzemeden oluşan döşeme, tavan ve merdiven sisteminde ise aşırı yüklenme, yetersiz havalandırma, çatının deformasyonu ve sıva dökülmelerine bağlı dış etkenlerin içe yansması ve malzemenin içyapısında oluşan bozulmalar sonucunda açılmalar, çatlaklar, sehimler, deformasyonlar ve çürümeler meydana gelmektedir. Ayrıca yaşamın devam ettiği yapılarda yere özgü olmayan malzemeler ile bu sistemlerin onarıldıkları görülmektedir. Bu durum yapıda sürekliliği sağlarken aynı zamanda yapının özgünlüğünü de bozmaktadır (Şekil 6.14).

Şekil 6.14. Ahşap merdivenlerde meydana gelen bozulmalar (a), Özgün olmayan tavan kaplaması (b) – Merkez Mahallesi (Gümüş Yıldırım, 2019)

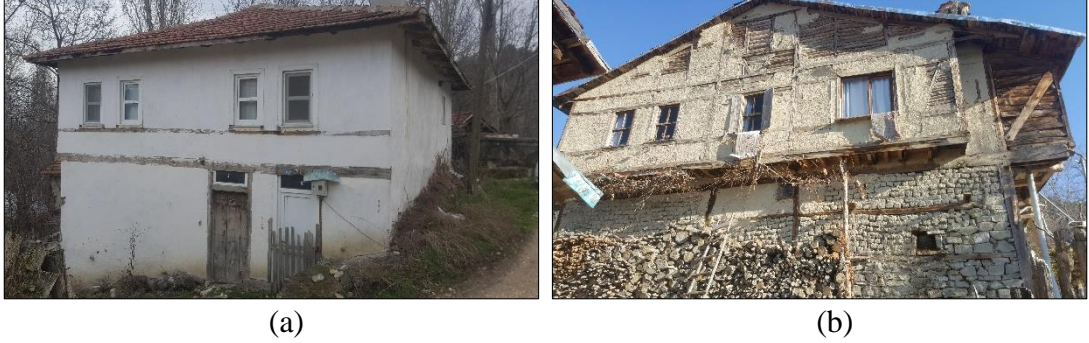
değişime gidilmiştir (Şekil 6.15). Bu durum hem yapıda çatlak ve deformasyonların meydana gelmesine hem de yapının özgünlüğünü kaybetmesine neden olmaktadır.

Şekil 6.15. Özgün olmayan doğramalar – Merkez Mahallesi (a), Pencere boyutunun değiştirilmesi – Hapşanlar Mahallesi (b) (Gümüş Yıldırım, 2019)

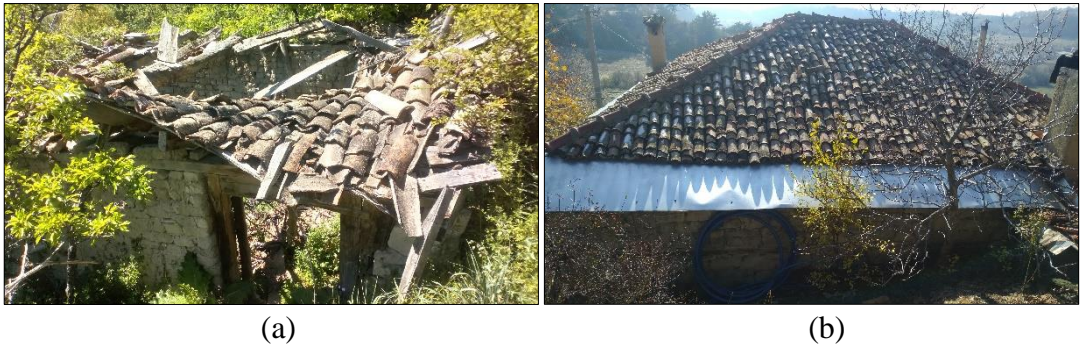
Son olarak dış kuvvetlere karşı koruyucu etkisi olan çatıların kötü hava koşulları ve bakımlarının yapılmaması nedeniyle birleşim detaylarının zayıflaması ve çatı örtülerinin bozularak işlevini yerine getirememesine bağlı olarak su almaya başlaması sonucunda malzemede oluşan bozulma ve deformasyonlar çatı dayanımını olumsuz etkilemektedir. Çatıda meydana gelen bu hasarlar aynı zamanda yapı içerisine su, rüzgar gibi dış etkenlerin yansımalarına da yol açarak yapıyı oluşturan tüm sistemlerde bozulmayı hızlandırmaktadır. Ayrıca yerleşimde çatı onarımlarında yere özgü olmayan malzemelerle yapılan hatalı uygulamalar da görülmektedir. Bu durum yapının dış etkilere karşı korunmasını sağlarken diğer taraftan yerleşimin özgün dokusunu da bozmaktadır (Şekil 6.16).

Şekil 6.16. Çatıda meydana gelen bozulmalar (a), Özgün olmayan malzeme ile çatı onarımı (b) – Şabanlar Mahallesi (Gümüş Yıldırım, 2019)

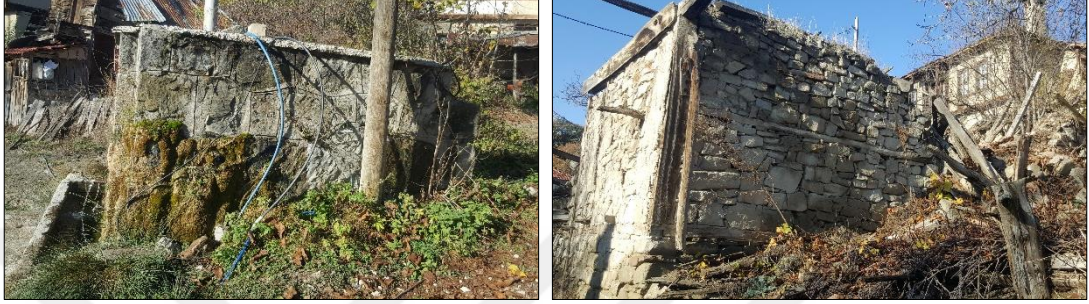
Şekil 6.17. Taş malzemede meydana gelen bozulmalar – Merkez Mahallesi (Gümüş Yıldırım, 2019)

Yerleşimde taş malzemede hava ile temas, don olayları, yağmur ve kar suları sonucunda aşınma, ayrışma, çiçeklenme, lekelenme, çatlama ve parça kopması gibi bozulmalar görülmektedir. Ayrıca neme bağlı olarak bitkiler, mantarlar ve bakteriler de taşların üzerine yerleşerek bozulmalara neden olmaktadır. Bitki kökleri taş duvar örgüsünün içerisine girerek örgünün bozulmasına ve taşın ayrışmasına yol açmaktadır. Yine aynı şekilde mantar ve bakteriler de taşların çözülmesine ve lekelenmelere neden olmaktadır. Hayvan atıkları ise çözülmelerin yanı sıra kemirme yoluyla aynı zamanda fiziksel bozulmalara da yol açmaktadır. Sonradan yapılan çimento esaslı sıva uygulamaları gibi hatalı onarımlar da duvarda rutubet oluşumuna neden olarak taş malzemenin bozulmasını hızlandırmaktadır (Şekil 6.17).

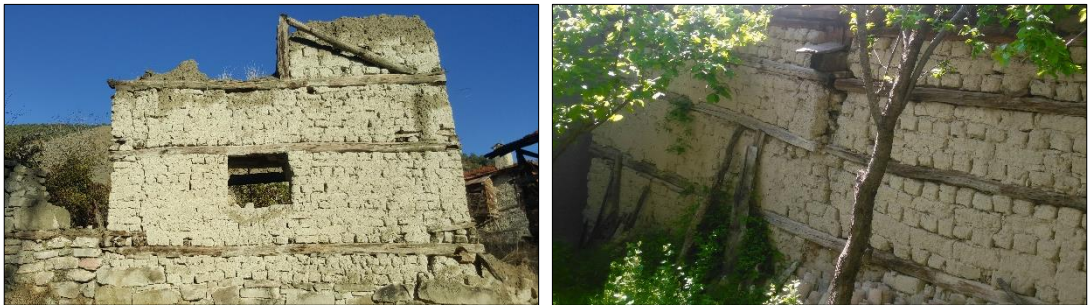
Çalışma alanında kerpiç malzemede ilk olarak suyun fazla ya da az katılması gibi yapım aşamasında gerçekleşen yanlış uygulamalar ilerleyen zamanlarda hasarlara yol açarak malzemenin dayanımını olumsuz etkilemektedir. Kerpiç malzemeden oluşan yüzeyin yağmur ve kar suyu ile ıslanması, rüzgar ile aşınması, zeminden yükselen nemin malzemeye işlenmesi, yapıya sonradan getirilen hatalı tesisat uygulamaları kerpiç malzemede çözümlere neden olmaktadır. Ayrıca kerpiç örgüde dökülen kerpiç dolguların tuğlalarla tamamlanması, kerpiçle uyumlu olmayan sıva ve boya uygulamaları malzemenin hava almasını engelleyerek içyapısını bozmaktadır. Isı değişimleri sonucunda gerçekleşen büzülme ve genleşmeler ise malzemede çatlaklara yol açmaktadır. Taş malzemede olduğu gibi kerpiç malzemede de bitki kökleri hem çatlak oluşumuna hem de kerpiç malzemenin ayrışmasına neden olmaktadır. Yine aynı şekilde hayvan atıkları ve kemirmeleri de kerpiç malzemenin yapısını olumsuz etkilemektedir (Şekil 6.18).

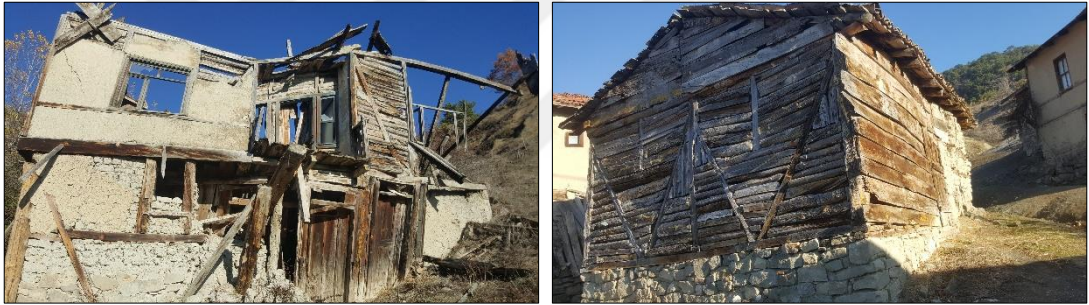
Yerleşimde yer alan tüm yapı türlerinde görülen ahşap malzemede ise güneş, hava, su, bakteri, mantar ve böceklerin etkisi sonucunda renk değişimi, çürüme, küflenme ve çatlaklar meydana gelmektedir. Hava ve güneş ışığı zamanla ahşabın içyapısını bozarak renk değiştirmesine neden olmaktadır. Nem, yağmur ve kar suyu ise ahşabın bünyesine geçerek şişme ve deformasyonlara yol açmaktadır. Ayrıca nemli ortamlarda oluşan bakteri ve mantarlar ahşap malzemenin içyapısını bozarak küflenmeye neden olmakta ve böylelikle malzeme çürüyerek zamanla yok olmaktadır. Ahşabın içyapısında bulunan selülozdan beslenen karınca gibi böcek türleri ise ahşap malzemede delik ve kanallar açarak malzemenin dayanımını zayıflatmaktadır. Konut yapılarında yer alan ocak ve fırınlar ise ahşap malzemenin kararmasına neden olmaktadır (Şekil 6.19).

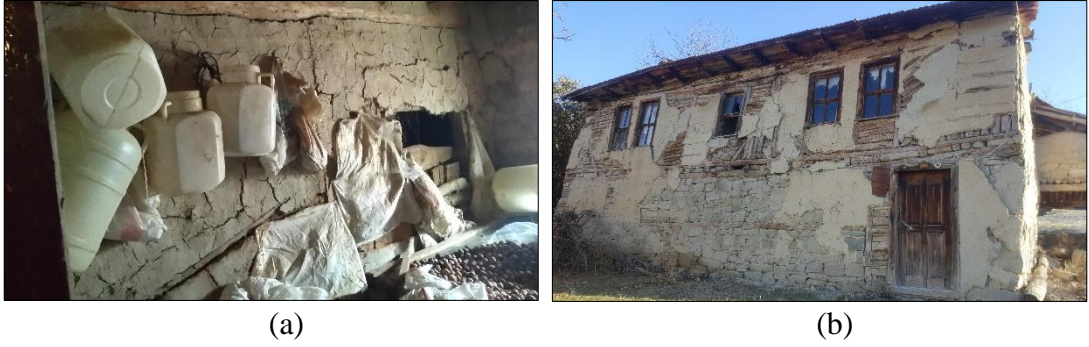
Şekil 6.20. Sıvada meydana gelen bozulmalar – Merkez Mahallesi (a), Hapşanlar Mahallesi (b) (Gümüş Yıldırım, 2019)

Son olarak bünyesine su girmesi, nem etkisiyle yüzeyde oluşan bitkiler, ısı değişimi sonucunda gerçekleşen büzüşme ve genişlemelere bağlı olarak harç ve sıvalarda da bozulmalar görülmektedir. İçyapılarının bozulması sonucunda harçlar çözünerek bağlayıcılıklarını kaybederken sıvalarda şişme, çatlama ve dökülmelere yol açmaktadır. Bu etkenler dışında deprem, aşırı yüklenme, çimento esaslı hatalı sıva uygulamaları gibi durumlar sonucunda da harç ve sıvalar zarar görmektedir (Şekil 6.20). Harç ve sıvalarda meydana gelen çözülme ve dökülmeler, alanda görülen samanlık, ambar gibi yapılarda sıva bulunmaması ve yanlış uygulamalar aynı zamanda yapı sistemini oluşturan malzemelerde bozulmaların hızlı gerçekleşmesine neden olmakta ve buna bağlı olarak yapı sisteminin dayanımını da olumsuz etkilemektedir.
