KOCAELİ ÜNİVERSİTESİ
FEN BİLİMLERİ ENSTİTÜSÜ

YÜKSEK LİSANS TEZİ

UÇAKLARDA KULLANILAN KİMYASALLARIN KABLOLAR
ÜZERİNE ETKİLERİNİN İNCELENMESİ

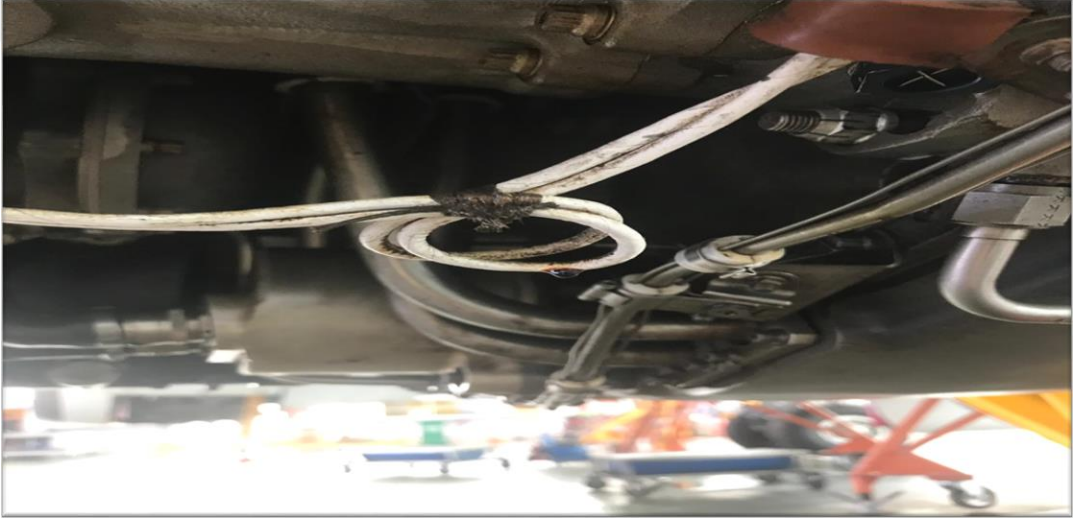
Şekil 1.9. Kimyasal etkenlerine maruz kalmış bir kablo

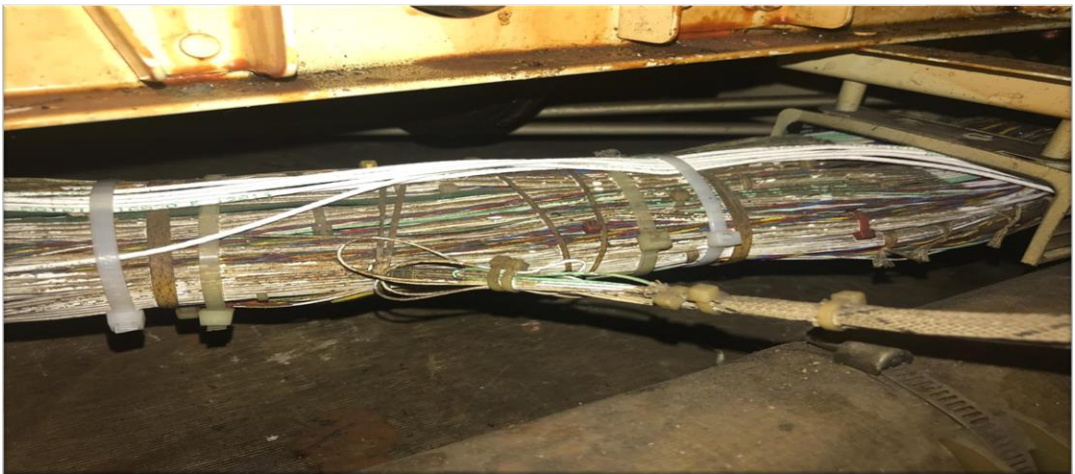
Şekil 1.10. Birçok yaşlanma etkeninin aynı anda bulunduğu kablo demeti

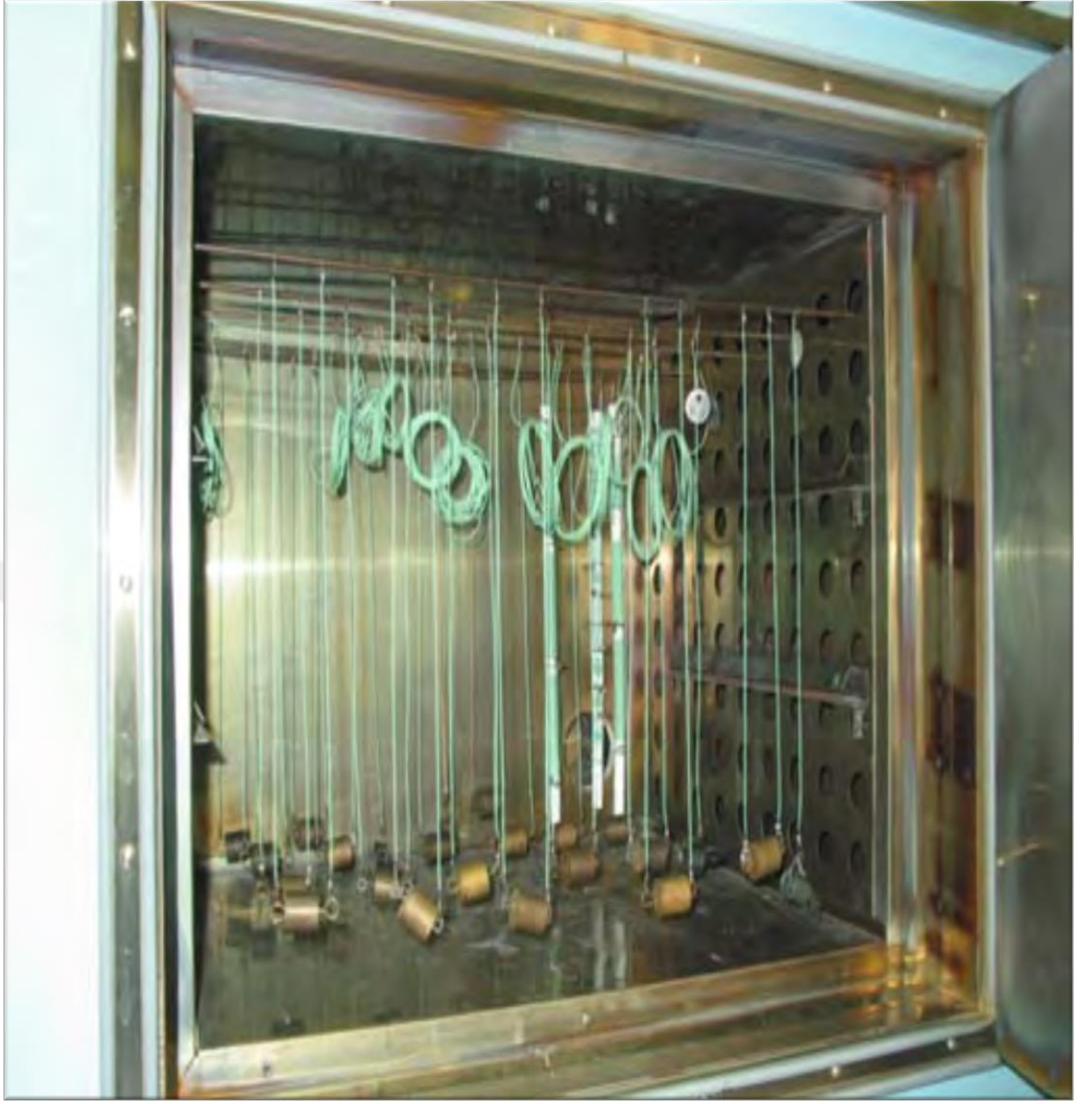
Şekil 1.11. Fırında termal yaşlandırma [11]

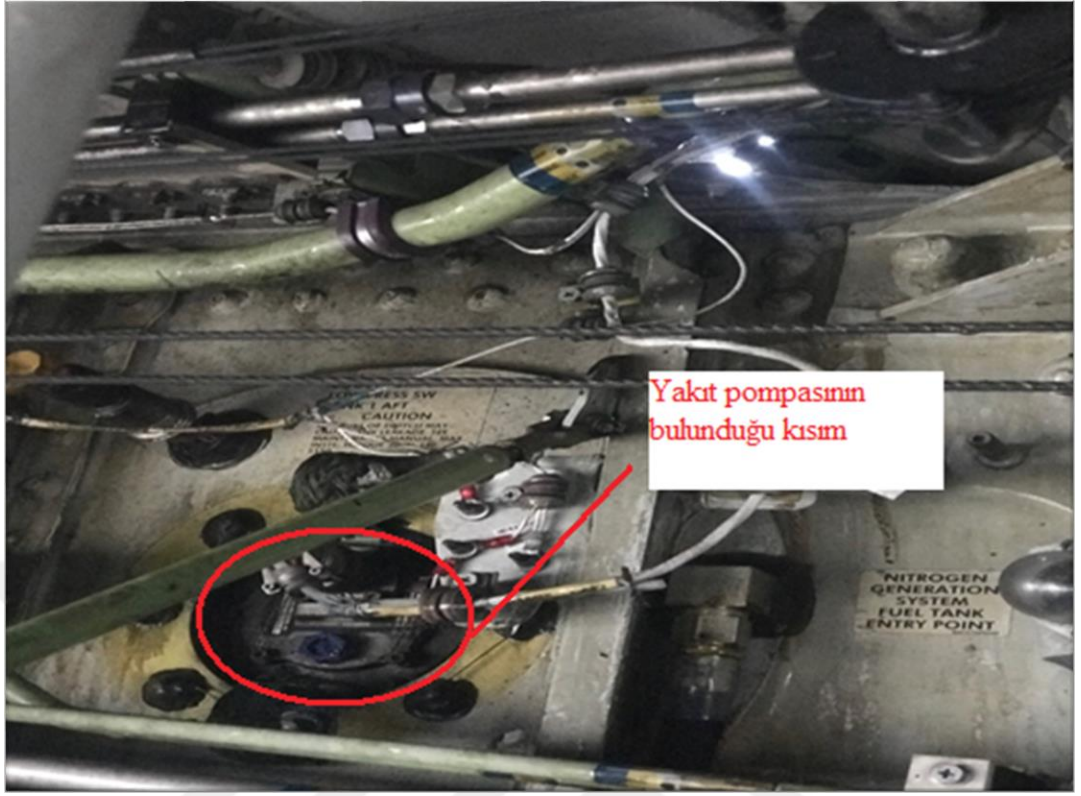
Şekil 2.4. 737-800 uçağına ait yakıt pompası

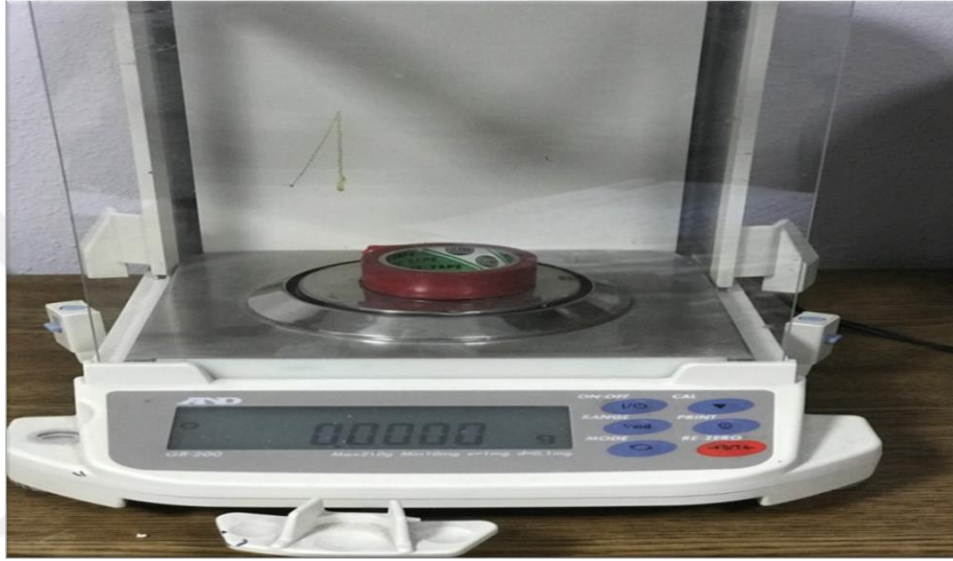
Şekil 2.16. Hassas ölçüm için kullanılan And Gr-200 cihazı

Bu test yöntemi; kablo yaşlandıkça kablonun ağırlığında bir değişim olup olmadığını ölçmek amacıyla yapılan bir testtir [11]. Bu işlem yapılırken cihaz hassas olarak bulunduğu ortama sabitlenmiştir. Kullanılan cihaz And Gr-200 hassas ölçümler yapabilen bir cihazdır. Bu cihaz ondalıksal olarak virgülden sonra dört basamak değerine kadar bizlere sonuç verebilmektedir.

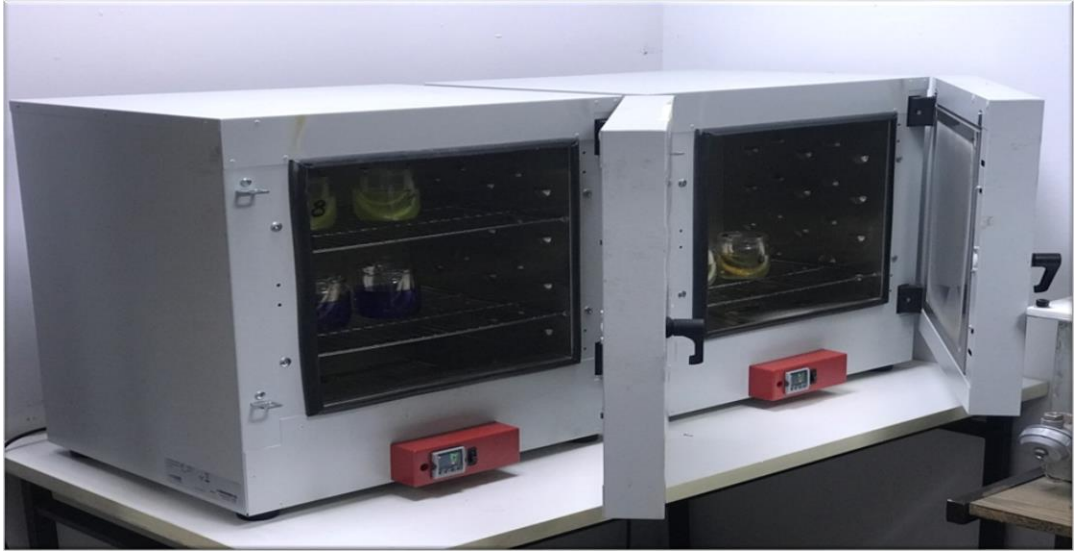
Şekil 2.20. Deneyde kullanılan yaşlandırma fırınları

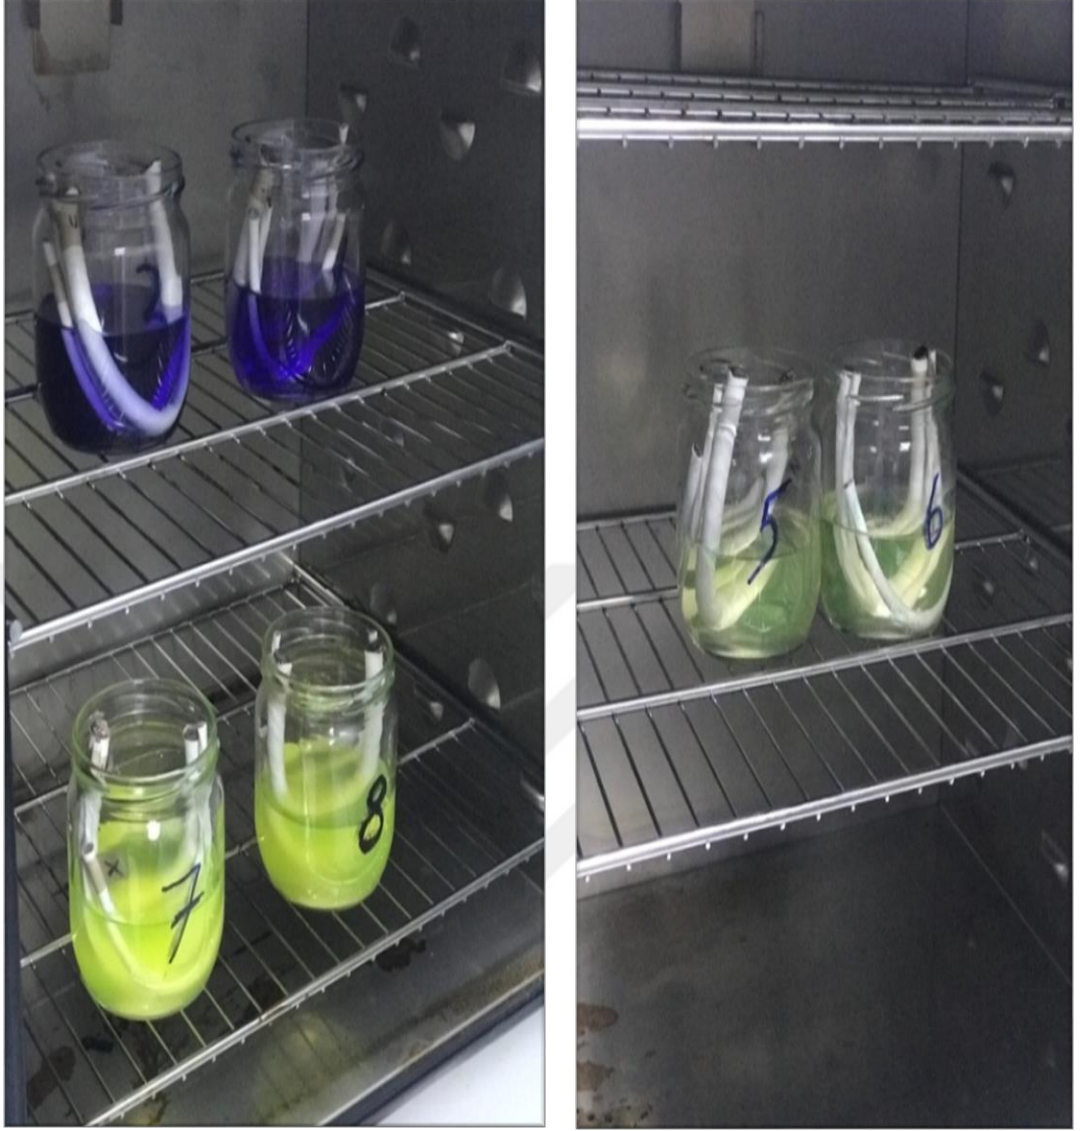
Şekil 3.1. Fırınlara 2 saatlik süreç için kimyasallarla birlikte konulan kablolar

Şekillerde 3,4,5,6,7,8 no’lu kavanozlar 250 saatlik yaşlandırma süresi öncesinde 2 saat süreyle fırınlarda belirtilen sıcaklık değerleri ayarlandıktan sonra fırınlara konulmuştur ve 2 saat sonra alınarak kimyasalların içerisinde çıkartılmıştır. Jet yakıtı için bu işlem 25 °C de olduğu için oda koşullarında bekletilmiştir. Bu işlem bittikten sonra kablolar kimyasallardan çıkartılarak uçaklarda da sıklıkla kullanılan termal dayanımı yüksek BMS13-54 TYPE1 kodlu iplerle fırın tellerine bağlanmıştır.

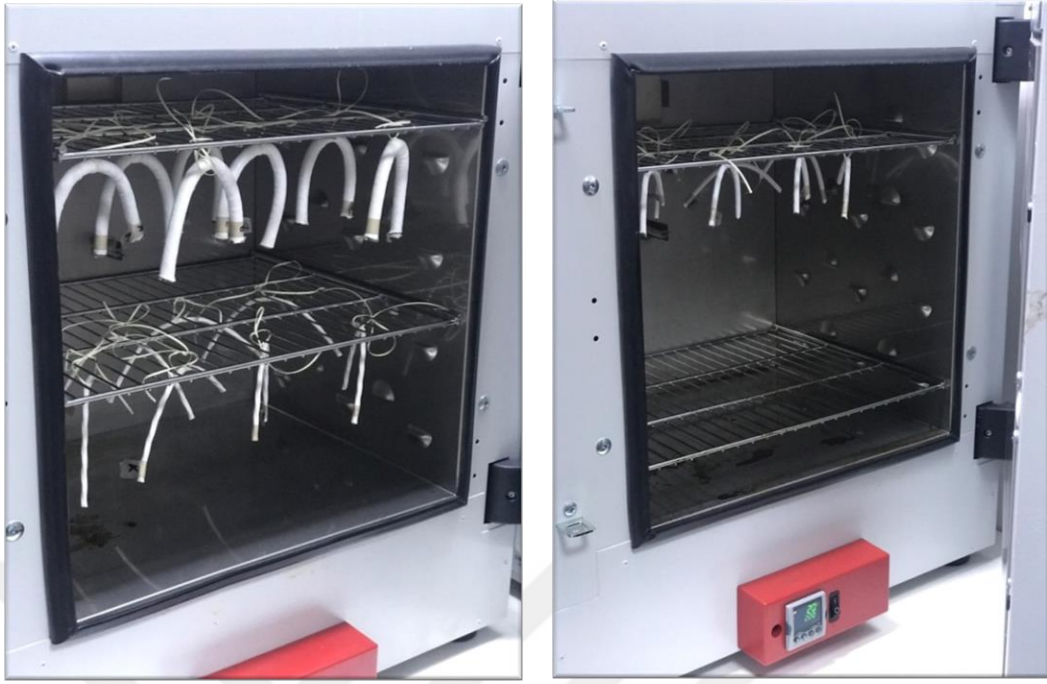
Şekil 3.2. Özdeş iki fırına bağlanılan kablo numuneleri

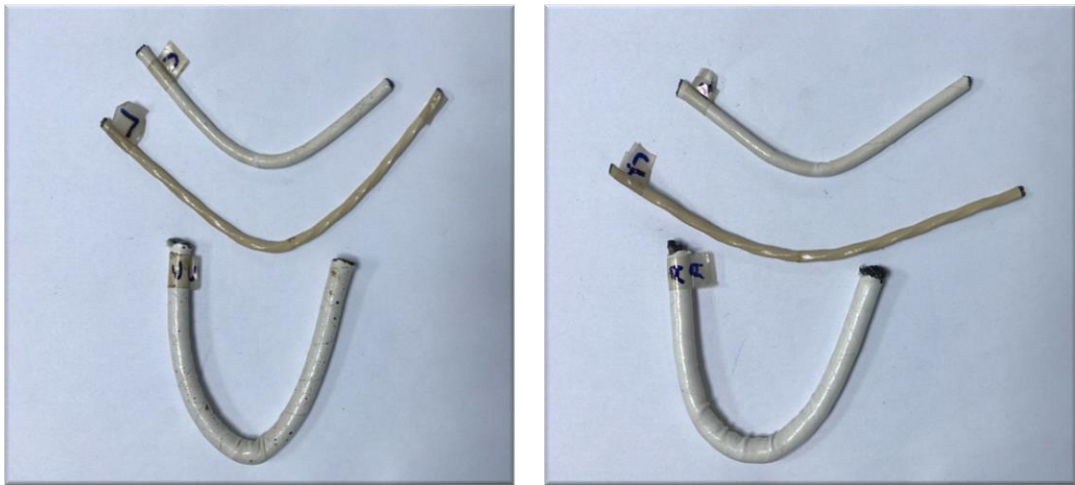
Şekil 3.3. CLU grubu kablolar (solda), AJŞ grubu kablolar(sağda)

250 saatlik fırında yaşlanmaların sonucunda fırından bağlanıldıkları ipleri kesilerek çıkarılan kabloların renkleri kahverengine dönmeye başlamıştır.

Şekil 3.3’de görülen CLU kablo grubu 0-250 saatlik süreçte hidrolik sıvısına AJŞ kablo grubu ise jet yakıtına maruz kalmıştır. Kabloların yüzeylerinde meydana gelen değişimler şekillerde görülmektedir.

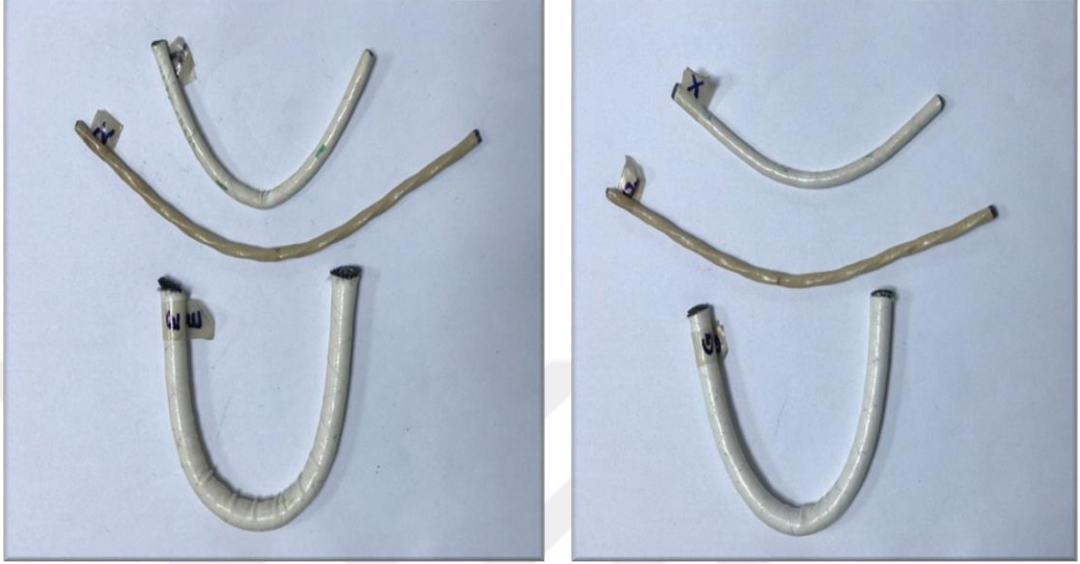
Şekil 3.4. ENV grubu kablolar(solda), GPX grubu kablolar (sağda)

Şekil 3.4 de ENV grubu kablolar 0-250 saatlik yaşlandırma sürecinde temizleme sıvısına, GPX kablo grubu ise bu süreçte de-icing sıvısına maruz kalmıştır. Numunelerin 0-250 saatlik yaşlandırma sürecinden sonra görünüşleri Şekil 3.4 de görülmektedir.

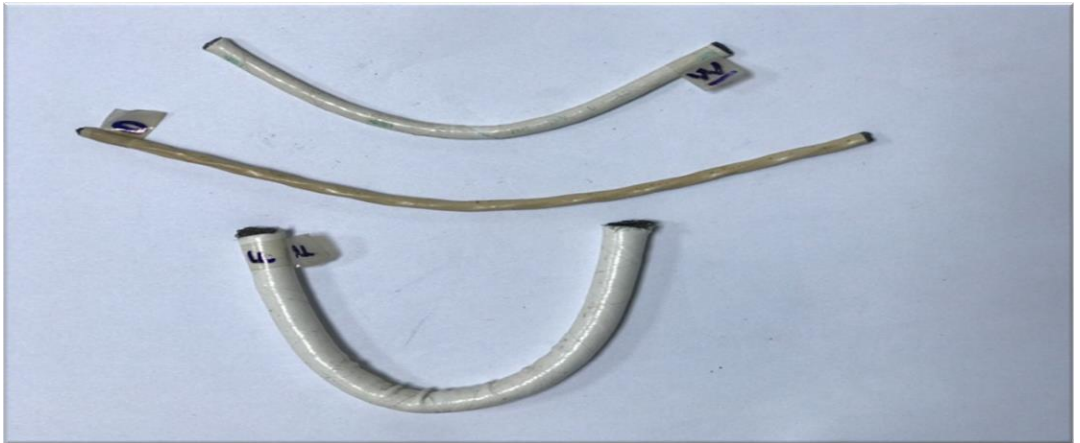
Şekil 3.5. Temizleme sıvısına maruz kalan kablo grubu (FOW)

sadece FOW kablo grubu deney sürecinde deneyde kullanılan dört kimyasala da maruz bırakılmıştır. Tüm kablo gruplarında kahverengine dönüş başlamışken CLU kablo grubunda kahverengine dönüşün yanı sıra noktasal kararmalar başlamıştır. Tekrardan kablolar ikişer saatlik kimyasala maruz bırakılmalarının ardından fırınlara konulmuştur.

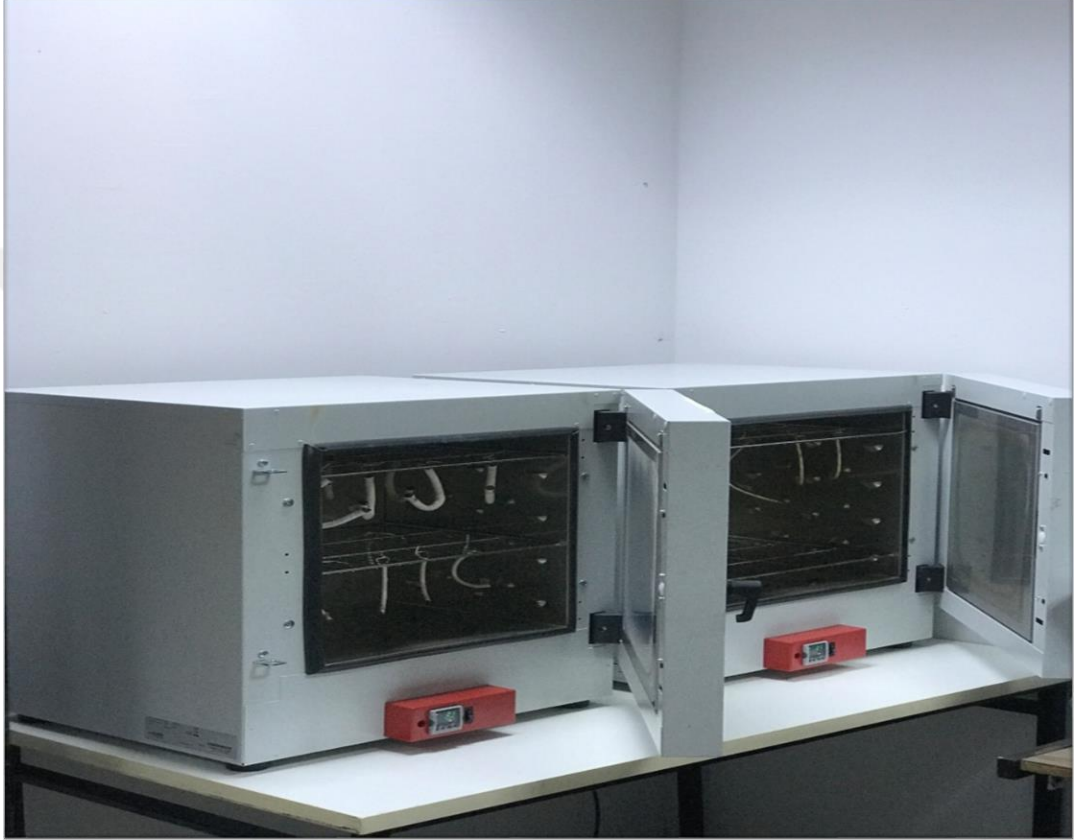
Şekil 3.6. 250-500 saat arası için fırına konulan kablo numuneleri

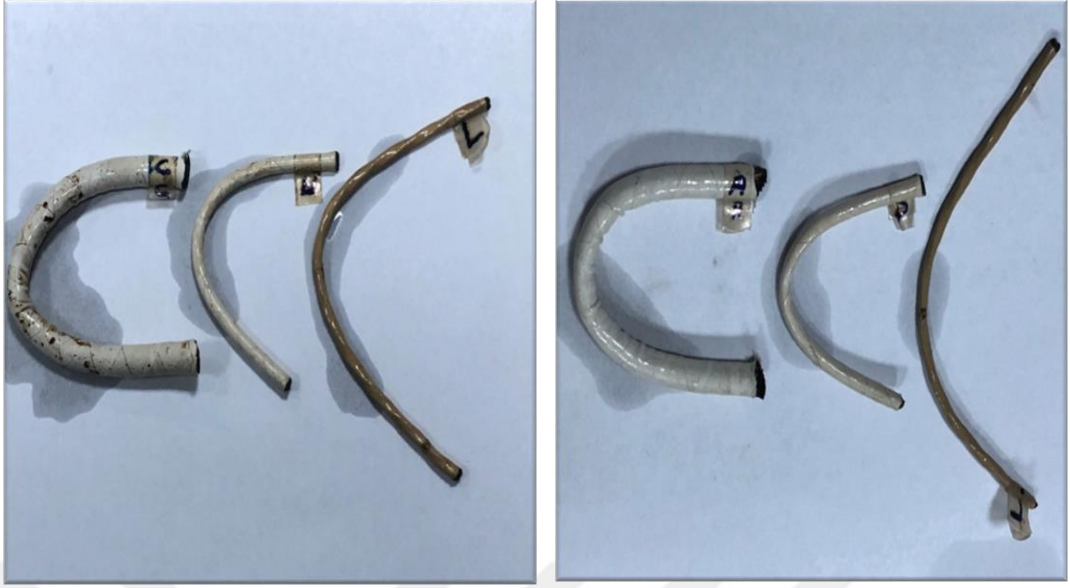
Şekil 3.7. CLU kablo grubu (solda), AJŞ kablo grubu (sağda)

Kablolar 500 saatin sonunda fırınlardan çıkarılarak değerlendirme yapılmıştır. Kahverengiye dönüş daha fazla artmasıyla birlikte CLU kablo grubunda kahverengi-siyah noktasal izlerin arttığı gözlemlenmiştir.

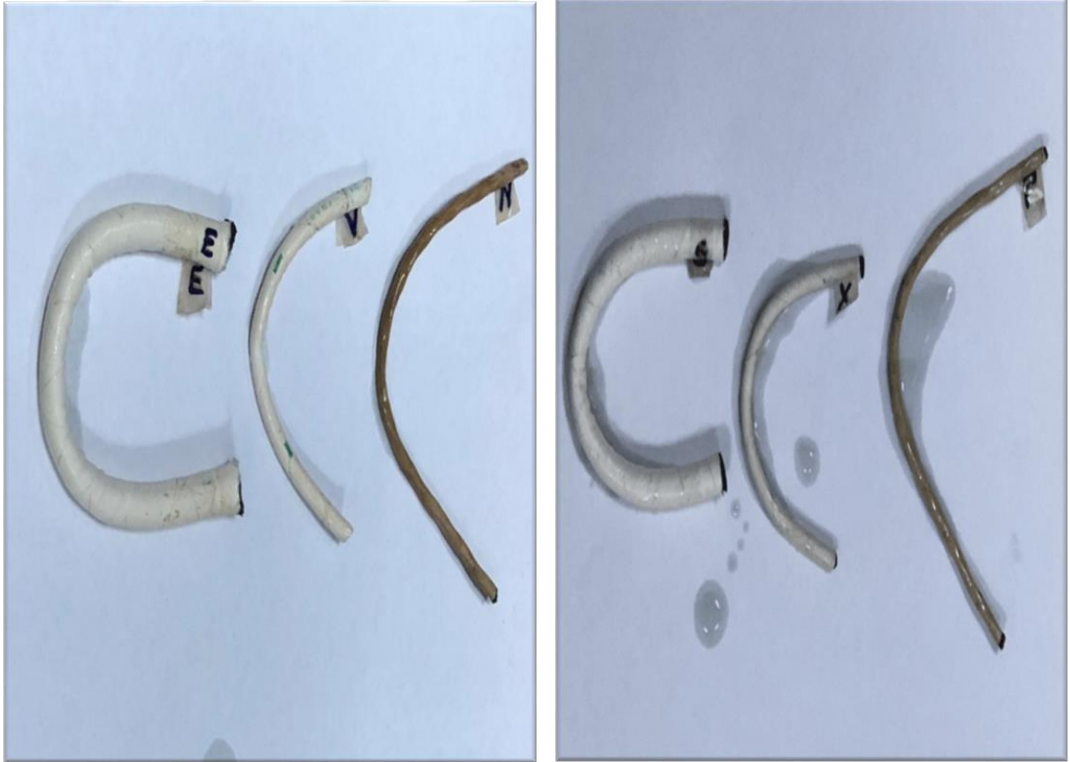
Şekil 3.8. ENV kablo grubu (solda), GPX kablo grubu (sağda)

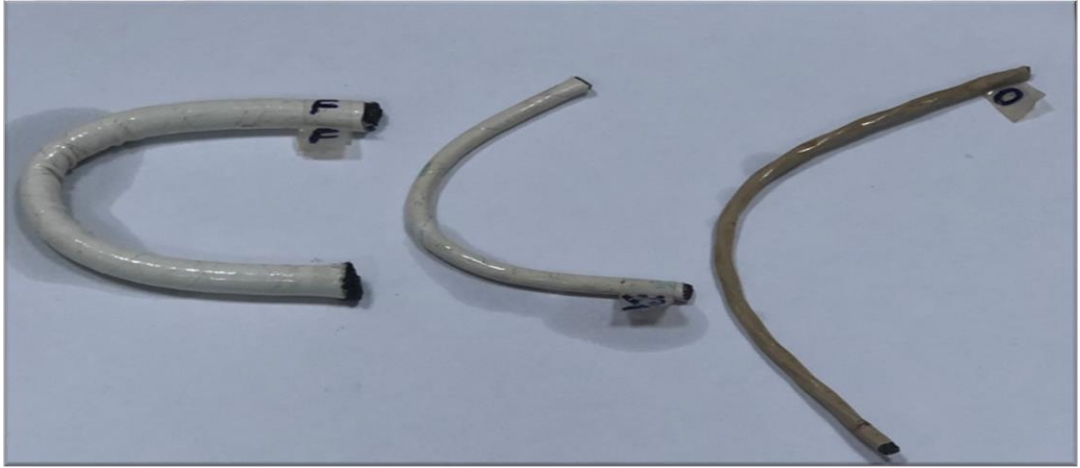
Şekil 3.9. De-icing sıvısına maruz kalan kablo grubu (FOW)

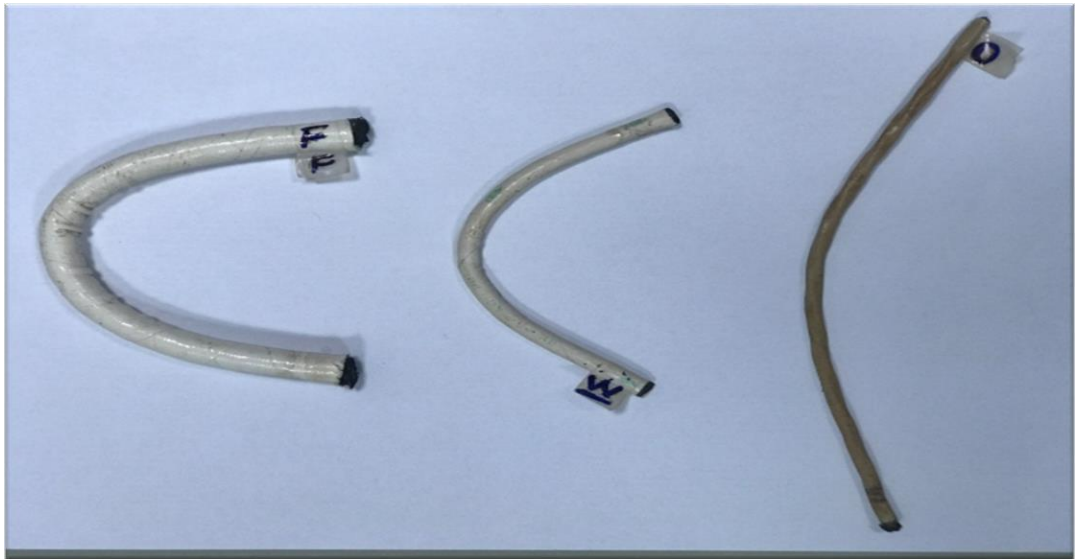
Şekil 3.12. Jet yakıtına maruz kalan kablo grubu (FOW)

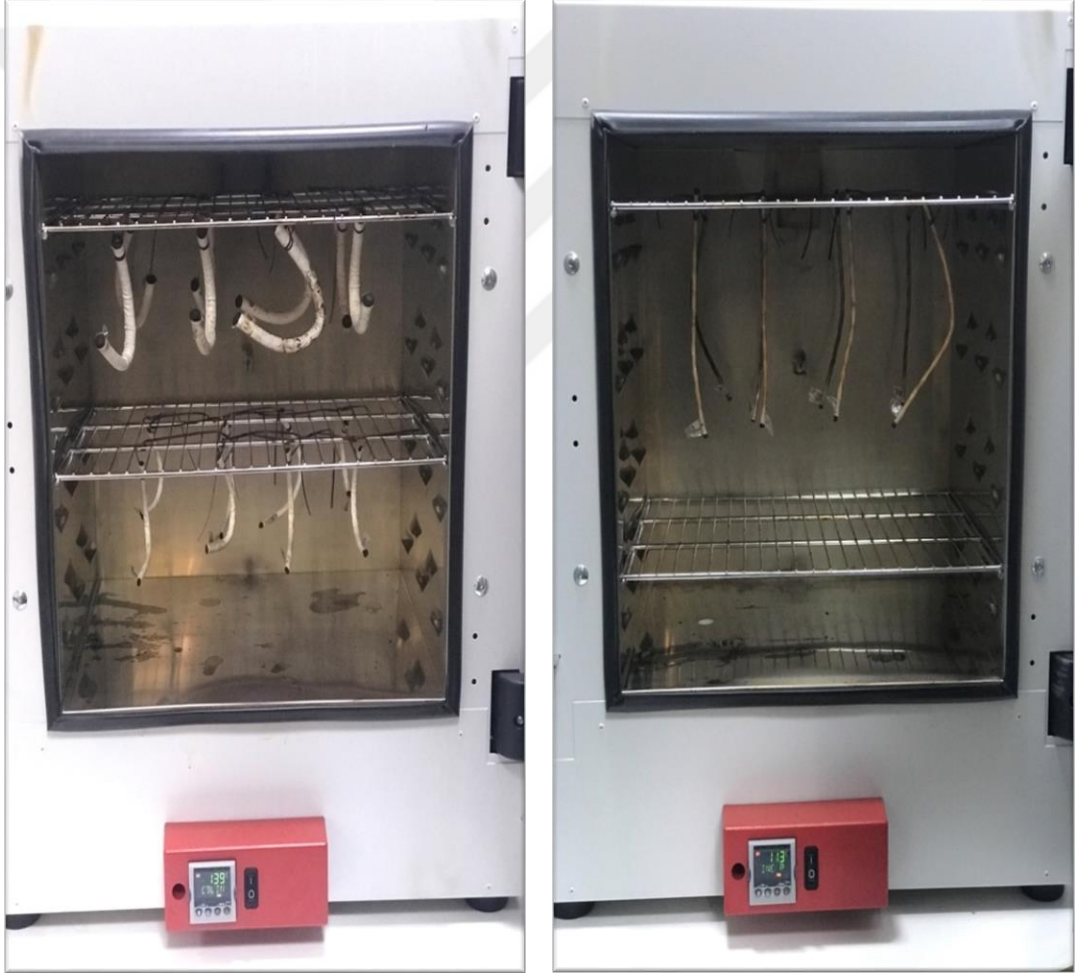
Şekil 3.13. 1000 saatlik süre sonunda kabloların fırından çıkmadan son durumları

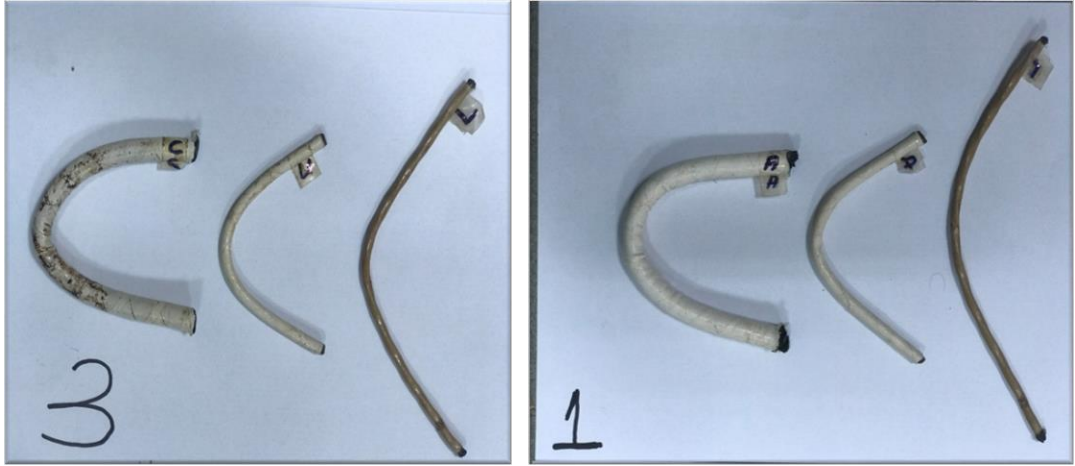
Şekil 3.14. CLU kablo grubu (solda), AJŞ kablo grubu (sağda)

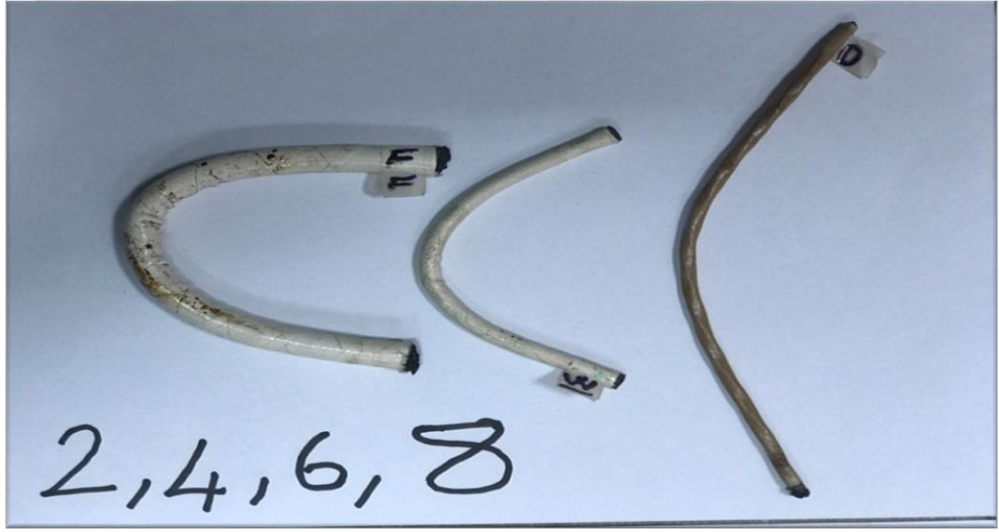
Şekil 3.16. 4 sıvı grubuna maruz kalan kablo grubu (FOW)

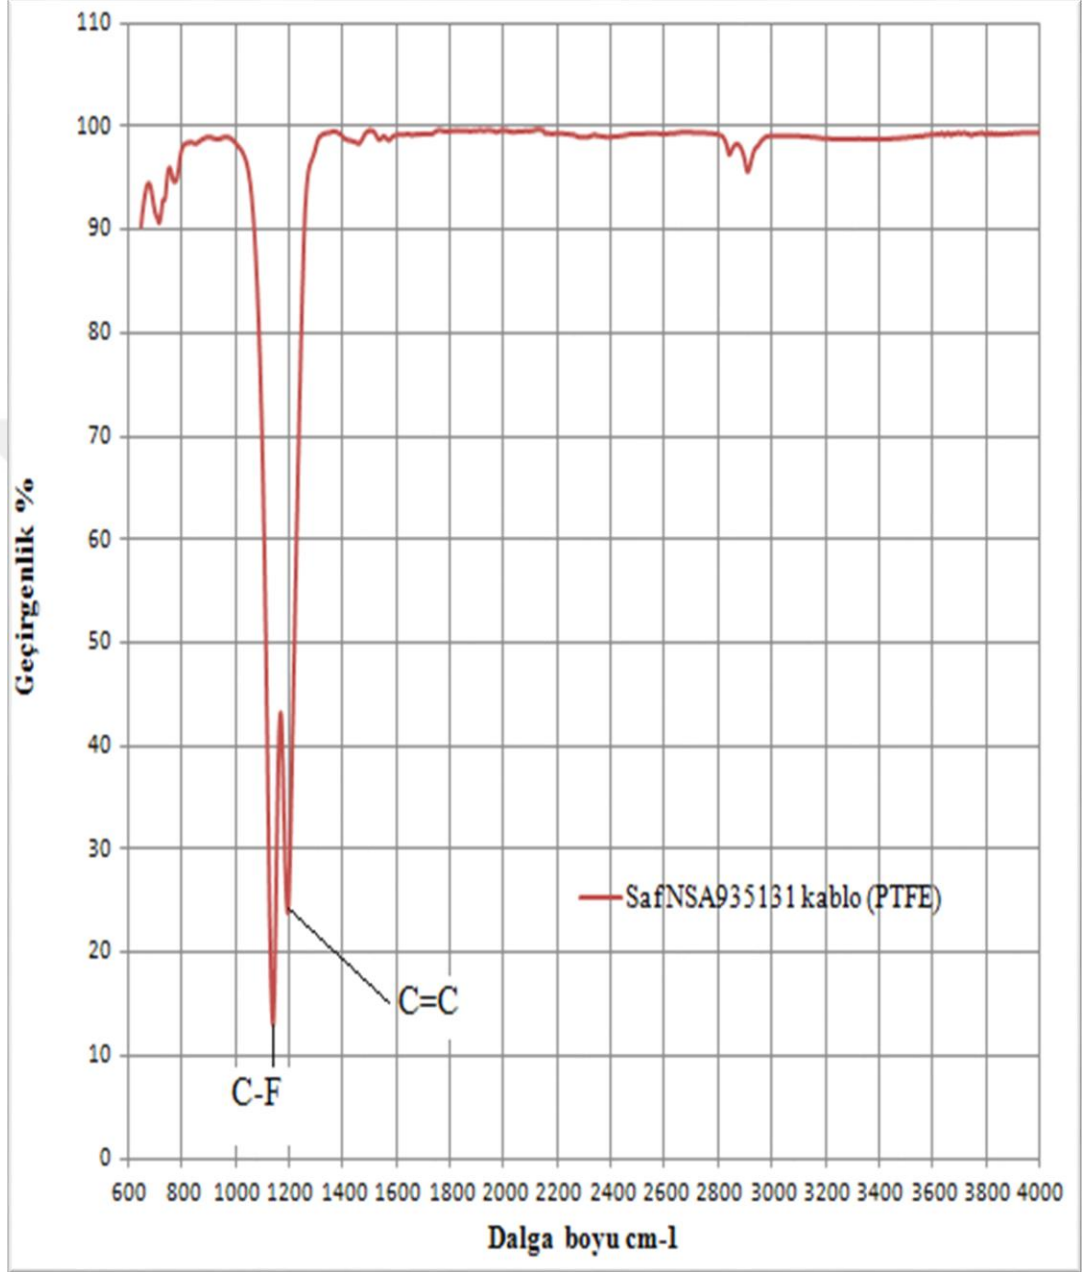
Şekil 3.20. Saf NSA935131 PTFE kablo yalıtımının FTIR analizi

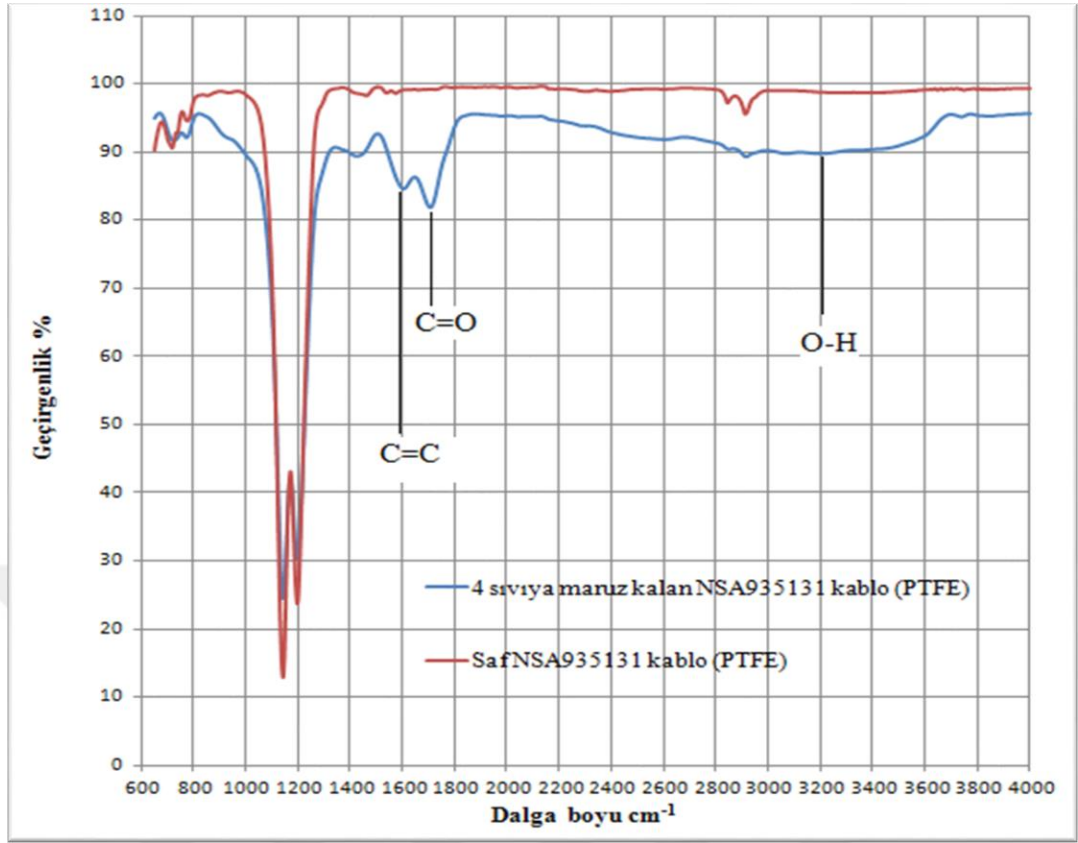
Şekil 3.21. 4 sıvı türüne maruz kalan NSA935131 kodlu kablo (PTFE)

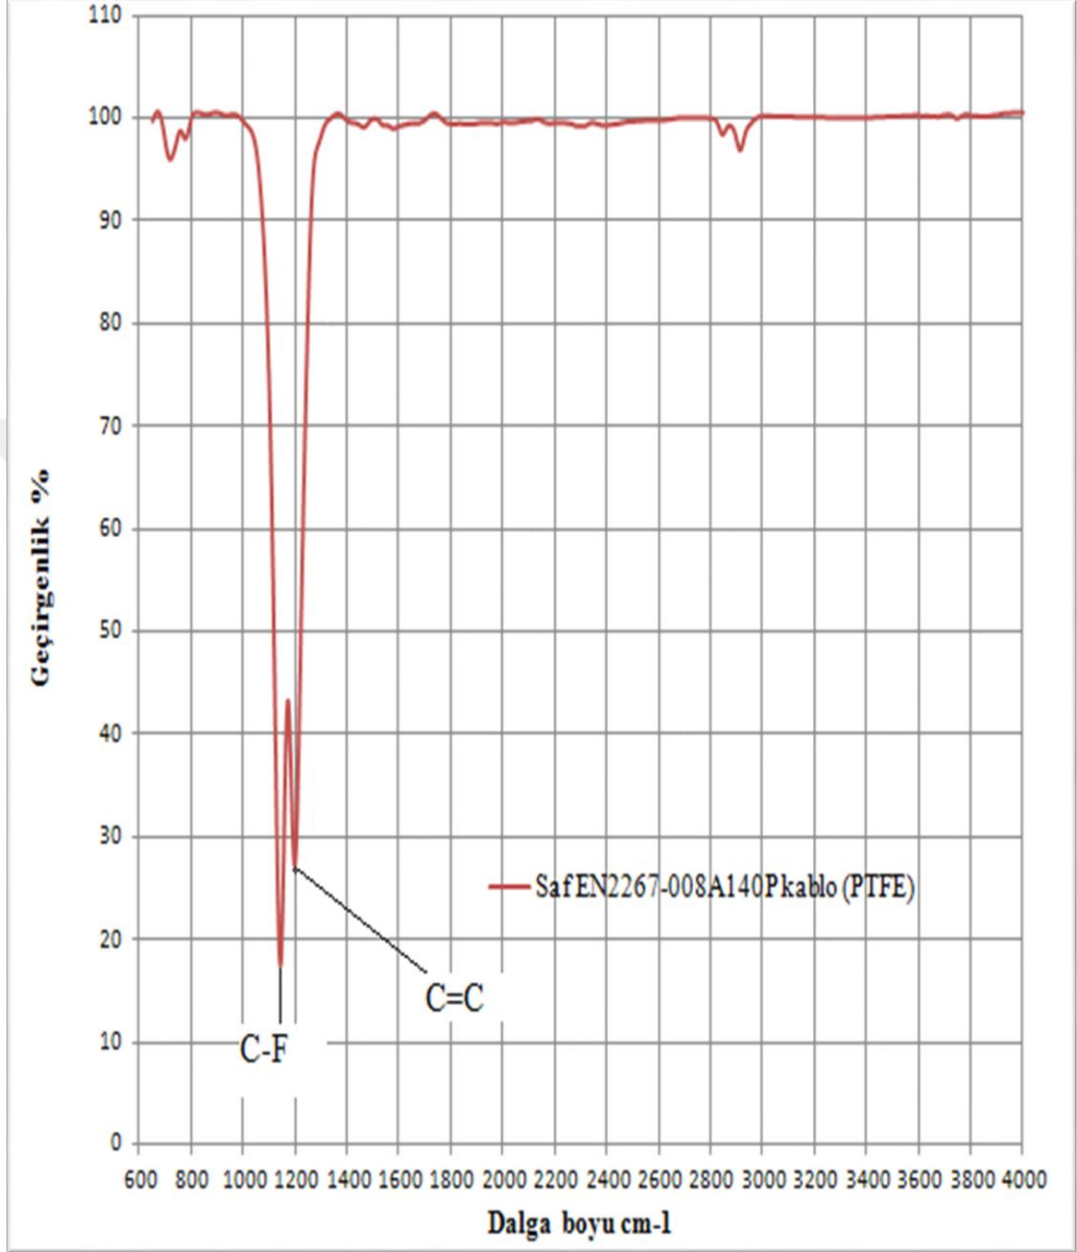
Şekil 3.22. Saf EN2267-008A140P kodlu kablo (PTFE)

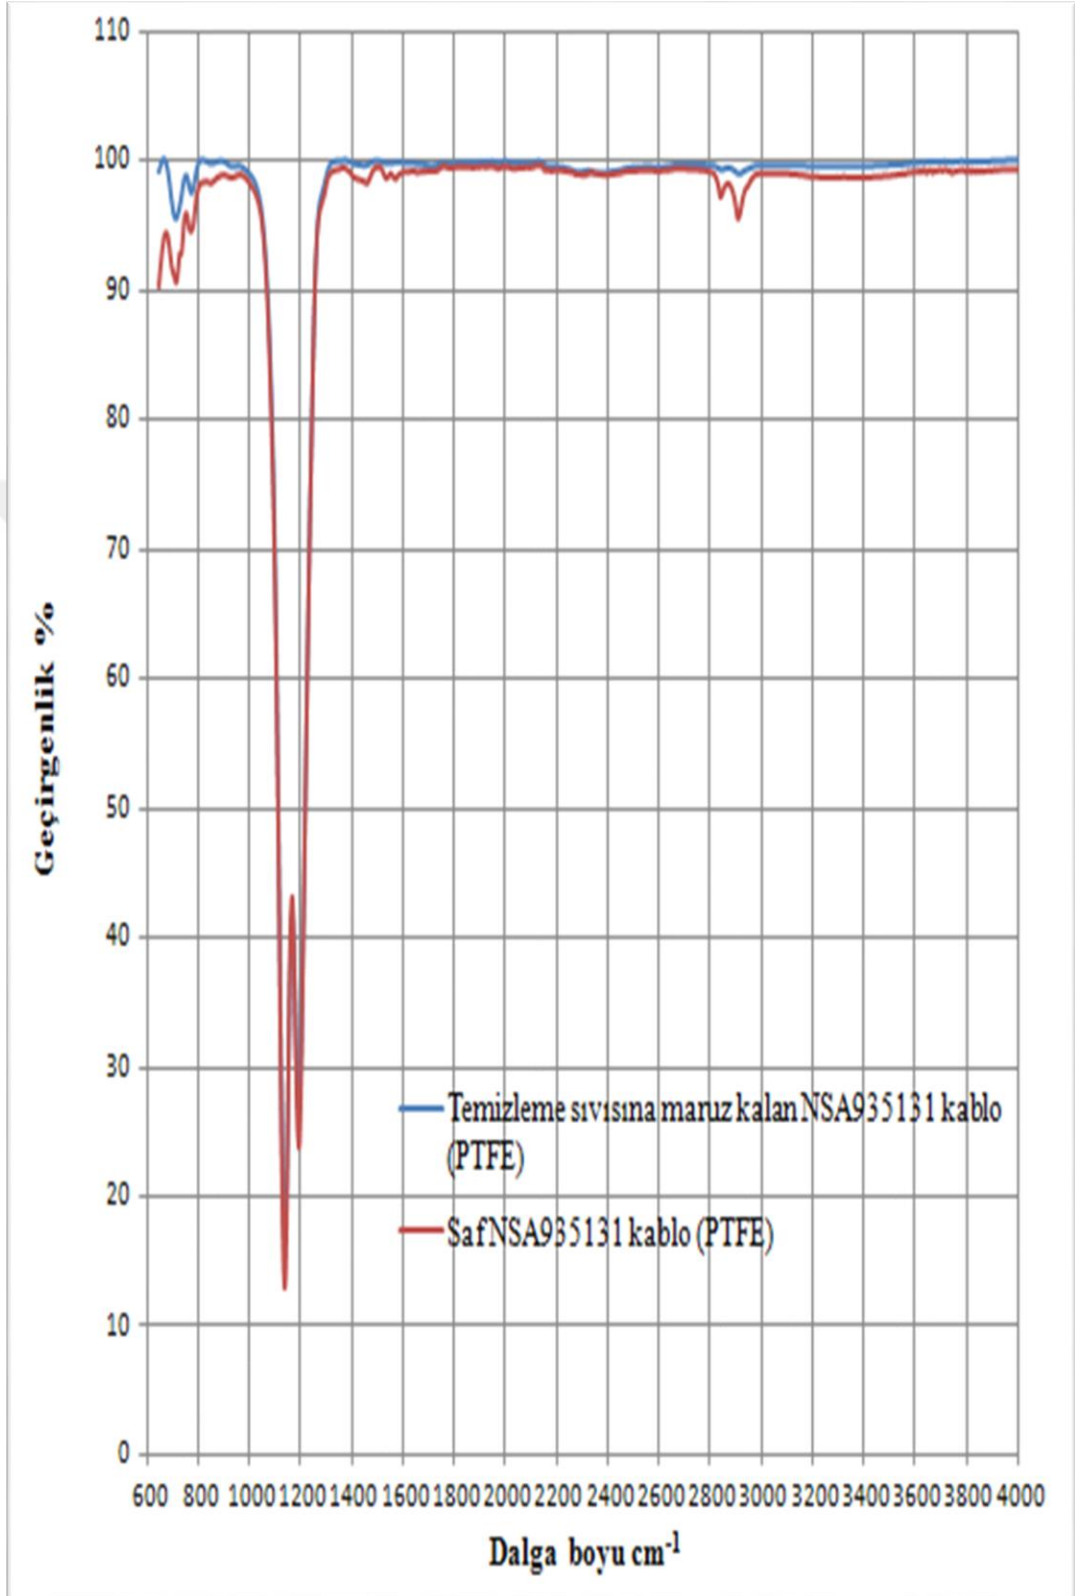
Şekil 3.30. Temizleme sıvısına maruz kalan NSA935131 kodlu kablo (PTFE)

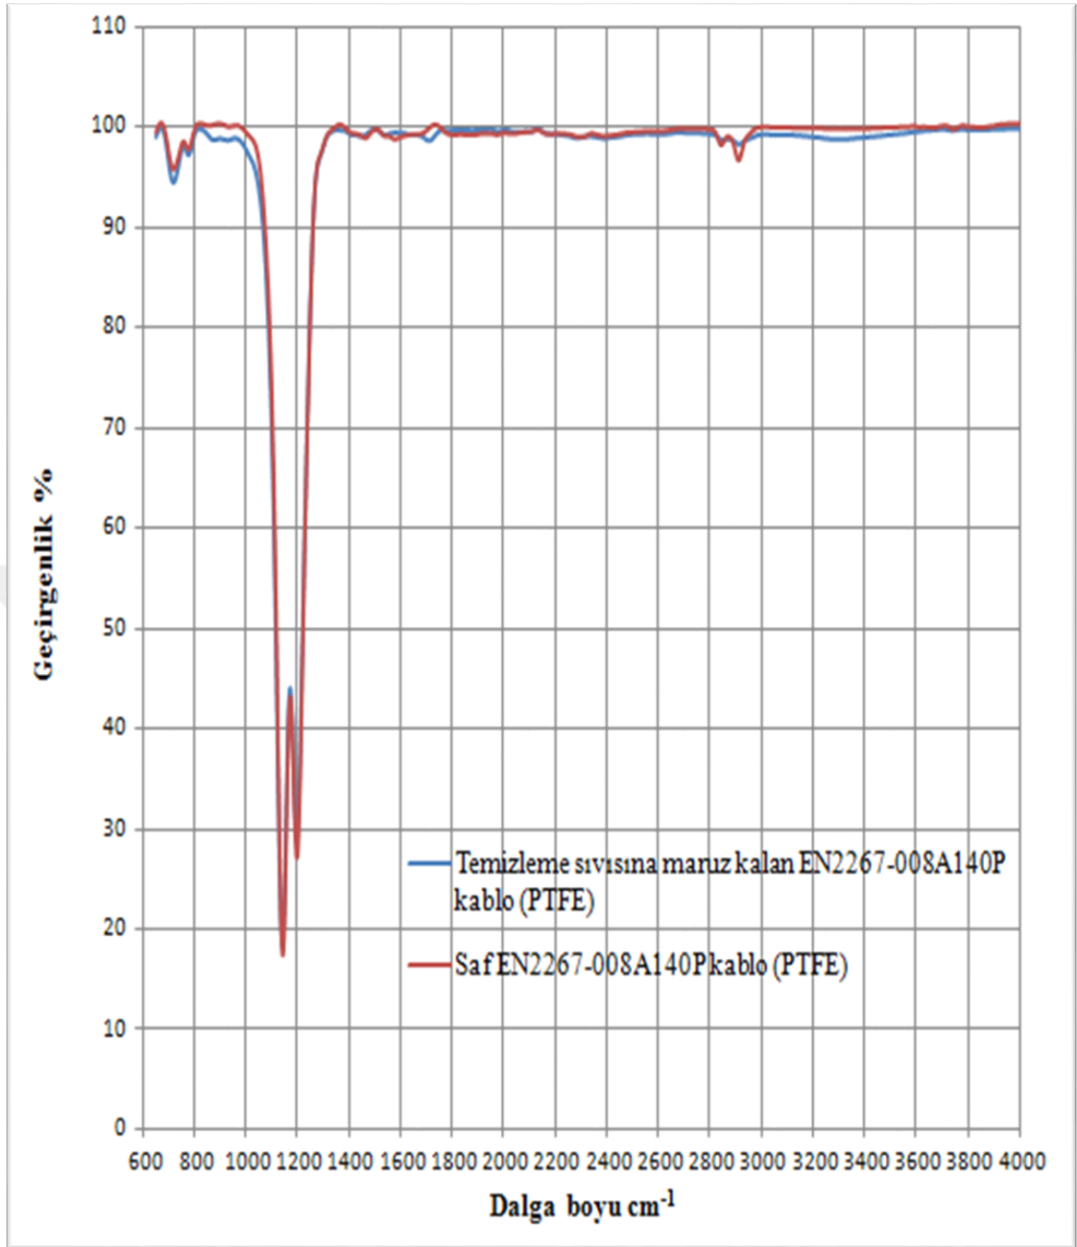
Şekil 3.31. Temizleme sıvısına maruz kalan EN2267-008A140P kodlu kablo (PTFE)

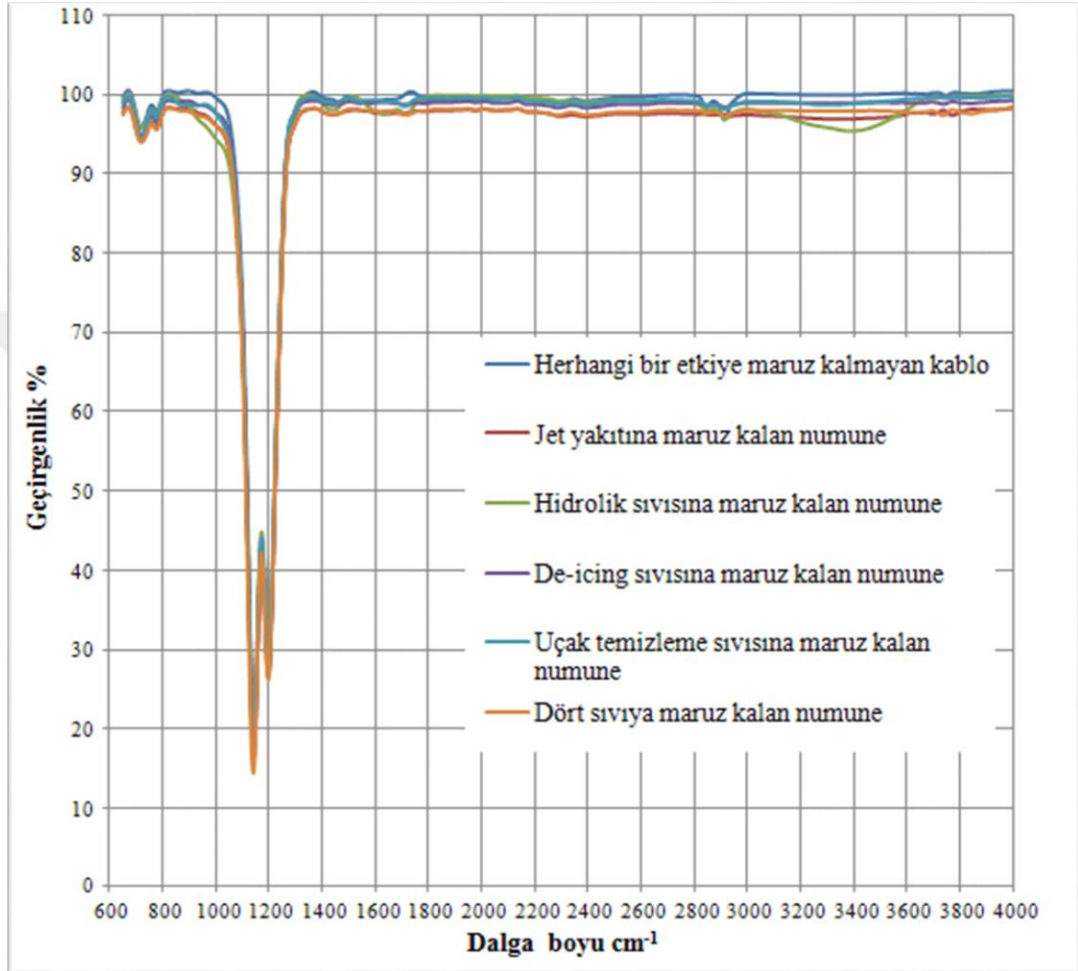
Şekil 3.39. EN2267-008A140P kodlu kablo (PTFE) yalıtımının tüm sıvılar için FTIR grafikleri

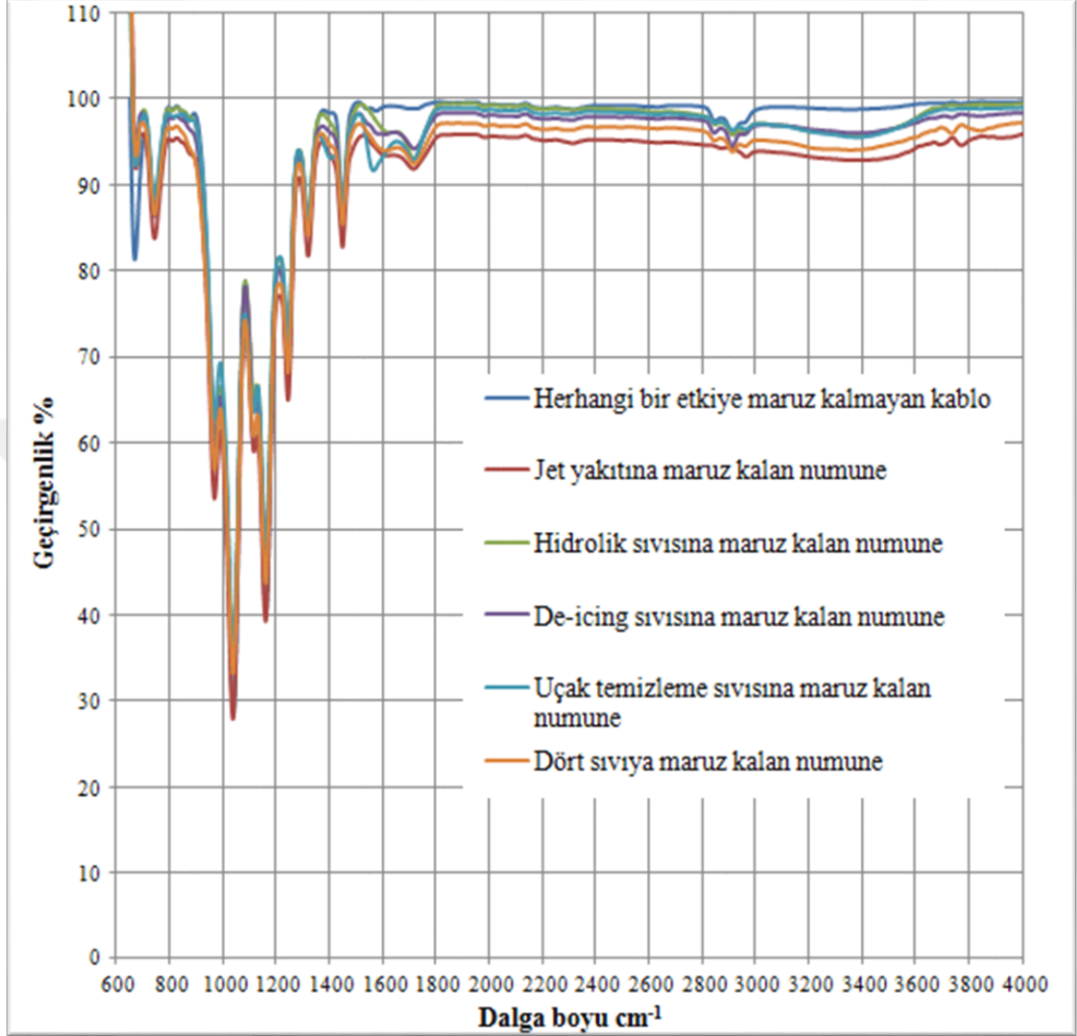
Şekil 3.40. EN2267-008A140P kodlu kablo (PTFE) yalıtımının tüm sıvılar için FTIR grafikleri
