YÜKSEK LİSANS TEZİ

**KÜLTÜREL MİRASI TEHDİT EDEN RİSK UNSURLARININ
İNCELENMESİ: AGİOS GEORGIOS KİLİSESİ ÖRNEĞİ**

MERVE SONGUR

KOCAELİ 2021

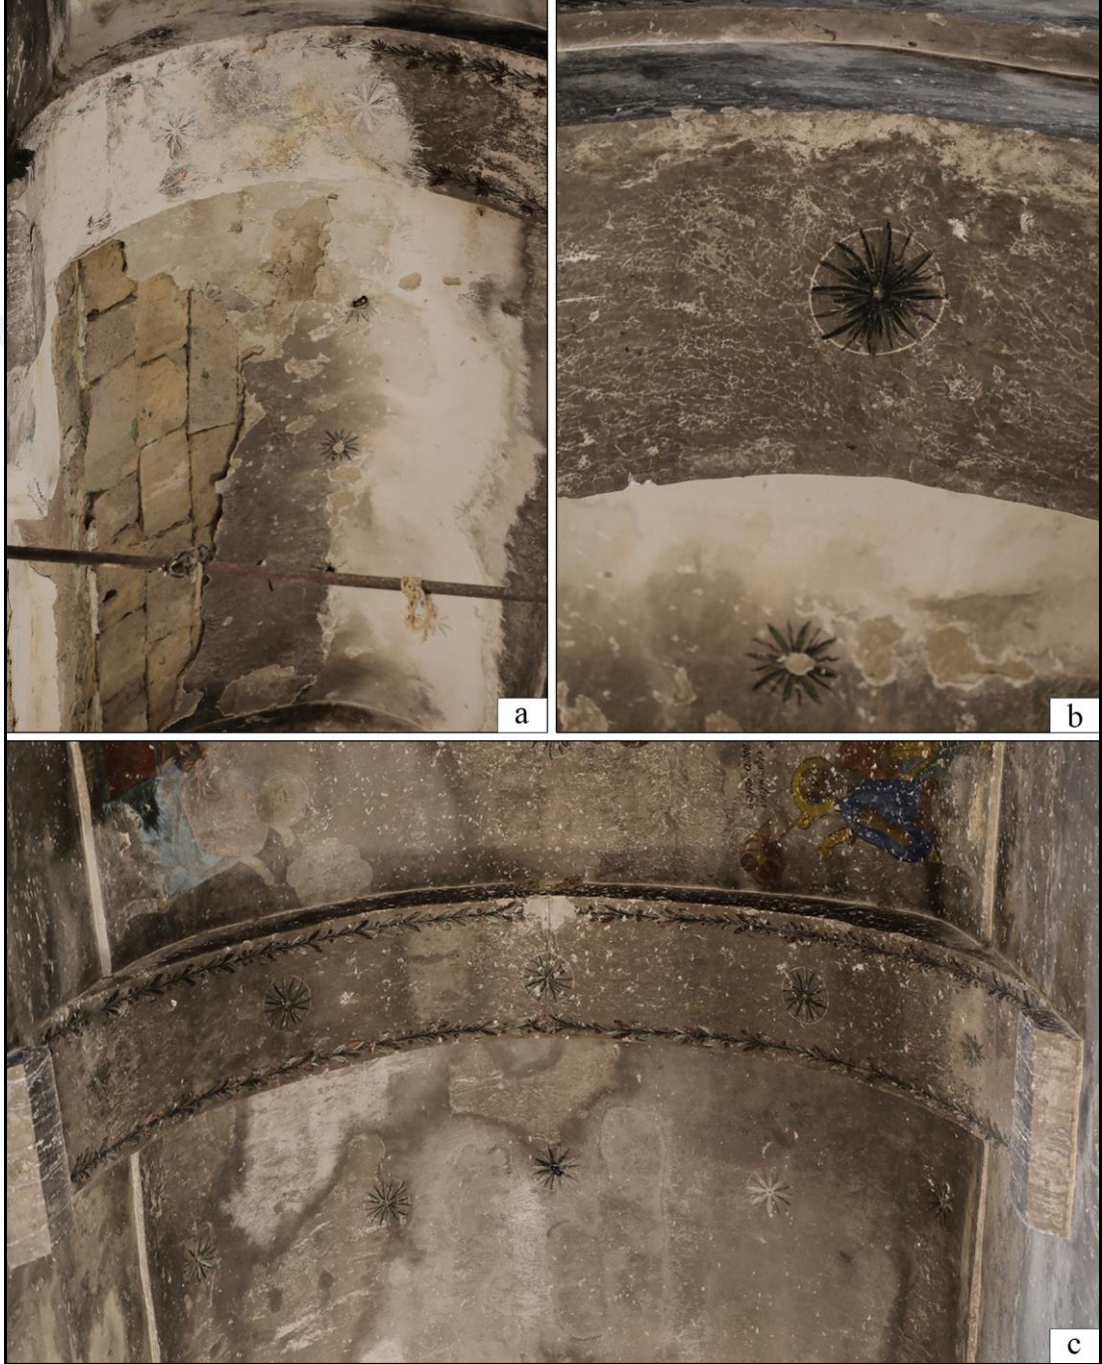
oluşur. Yapının naosunun üzeri dıştan kuzey-güney eğimli kırma bir çatı ile kapatılırken, apsis bölümlerinin kırma çatı saçakları beden duvarından dışarı doğru taşma yapmaktadır. Mekânın tavanı tahrip olmuştur. Tonozlarda yer alan işlemlerin bozulmaya maruz kaldığı görülmüştür.

Şekil 3.20. a) tonoz örtü, b) tavadaki yıldız figürü detayı, c) tonoz kenarlarındaki süslemeler (Songur arşivi, 27.10.2020)

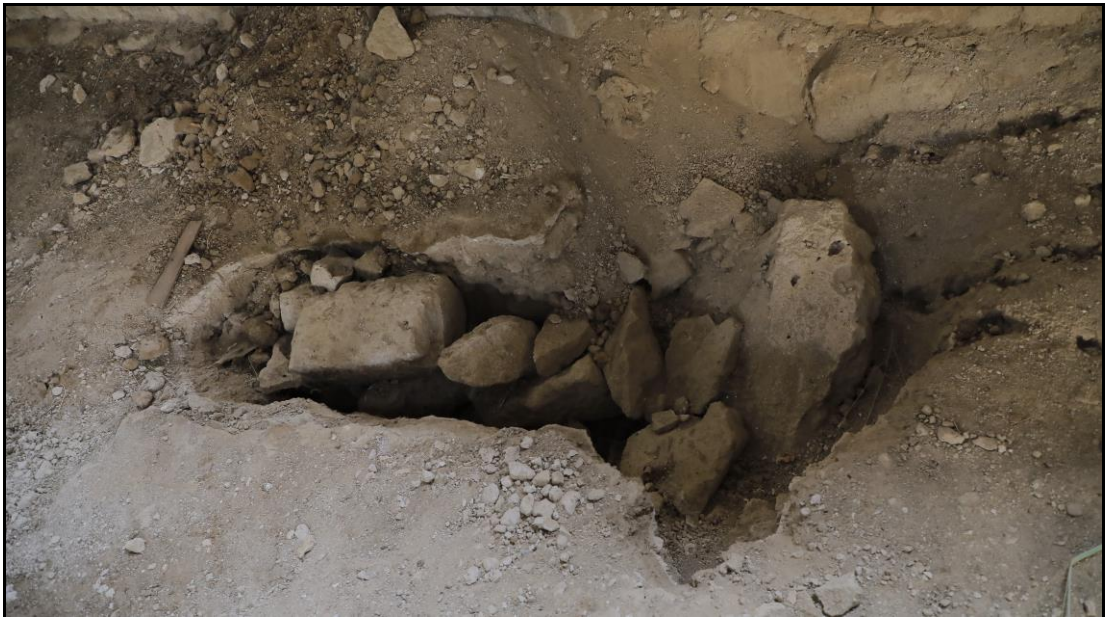
Döşeme: Yapı döşemesinin izinsiz kazılar sonucunda büyük ölçüde tahribata uğradığı görülmektedir. Kilise genelinde görülen bu bozulmalar nedeniyle orijinal döşemenin büyük bir kısmının yerinde olmadığı gözlemlenmiştir.

Şekil 3.22. Agios Georgios Kilisesi’nin güney yönündeki tahrip edilen yan nef döşemesi (Songur arşivi, 27.10.2020)

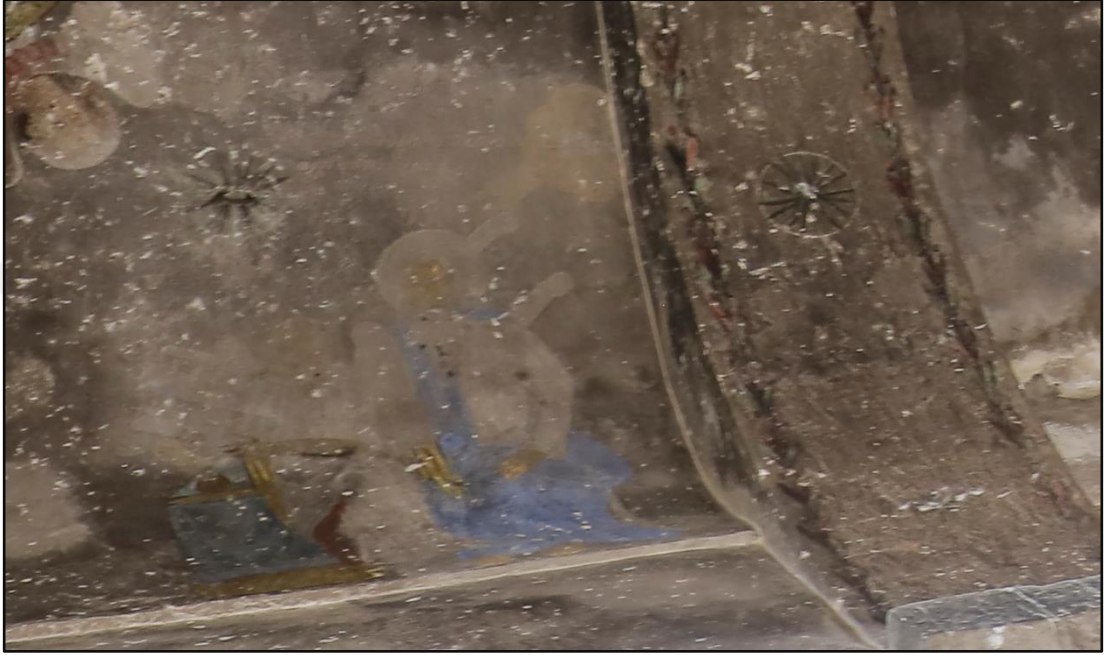
Şekil 3.31. Agios Georgios Kilisesi beşik tonozun iç yüzeyinde yer alan duvar resmindeki İncil yazarlarından Matta'nın tasviri (Songur arşivi, 27.10.2020)

Günümüze ulaşan bu duvar resimlerinden Matta ve Marcos'a ait olanlar; Luka ve Yuhanna'nın duvar resimlerine göre daha fazla tahrip olmuştur.

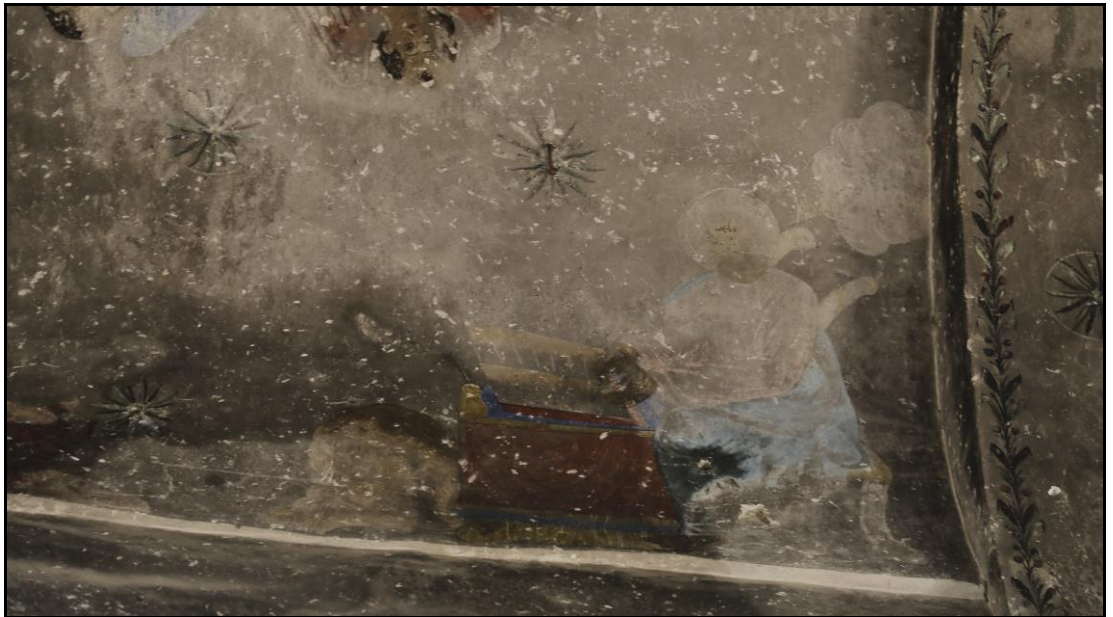
Şekil 3.32. Agios Georgios Kilisesi beşik tonozun iç yüzeyinde yer alan duvar resmindeki İncil yazarlarından Marcos'un tasviri (Songur arşivi, 27.10.2020)

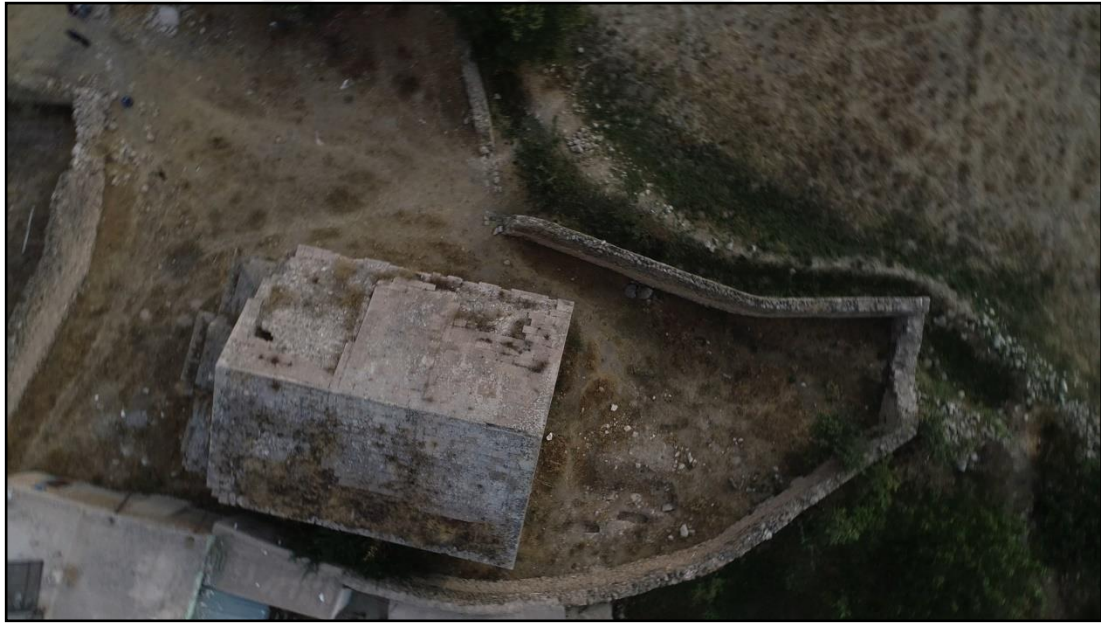
řekil 4.3. Agios Georgios Kilisesi'ni evreleyen bahe duvarı (Songur arřivi, 27.10.2020)

Kiliseyi evreleyen bahe duvarı olmasına raęmen bu durum, giriřleri kısıtlamamaktadır. Kiliseye giriřlerin denetlenmiyor olması, mirası koruma farkındalıęı olmayan kiřilerce suiistimal edilmektedir. Yapının evresinde ve iinde

ateş yakılması, yapı malzemelerine zarar verilmesi, duvarlarına grafiti yapılması, define amacıyla döşemeye hasar verilmesi yapılan kasıtlı tahribatlardan bazılarıdır.

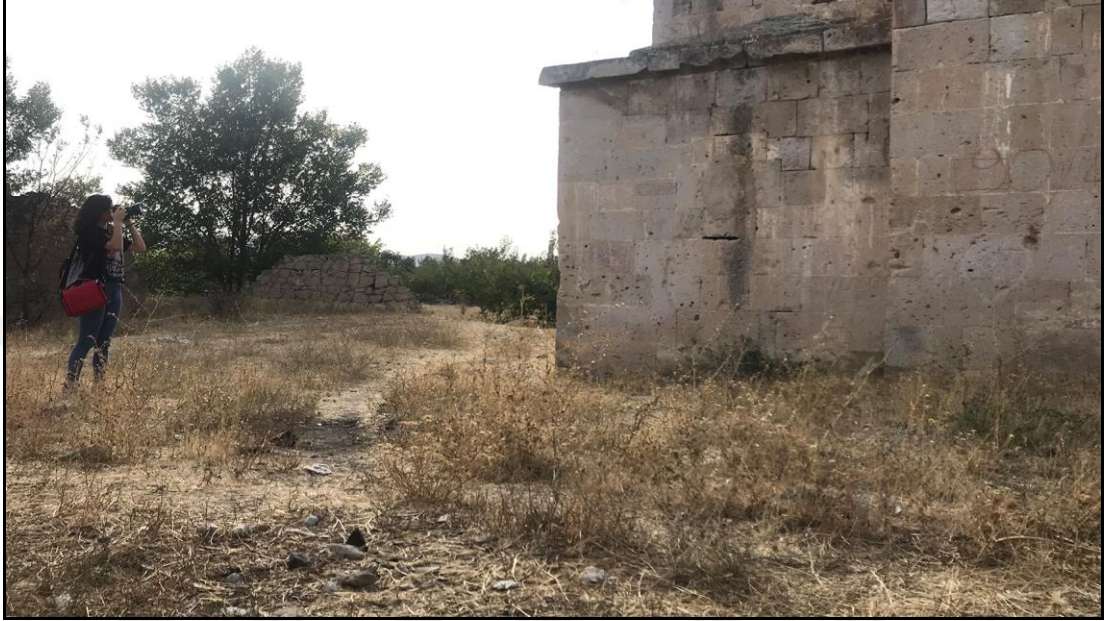
Mevsimsel sıcaklık ve yađıř farklılıđı sebebiyle kilise evresinde byyen otlar zellikle yaz aylarında ok kuru durumda olduđu iin tutuřma riski tařımaktadır.

Kilise çevresinde yangın musluğu veya yangın tüpü gibi müdahale araçlarının bulunmaması riski büyük boyutlara taşımaktadır. Farklı zamanlarda yapılan alan ziyaretlerinde karşılaşılan manzara riskin boyutunu açıklama noktasında önemli olacaktır.

Şekil 4.7. Agios Georgios Kilisesi çevresinde bulunan kurumuş otlar (Songur arşivi, 27.10.2020)

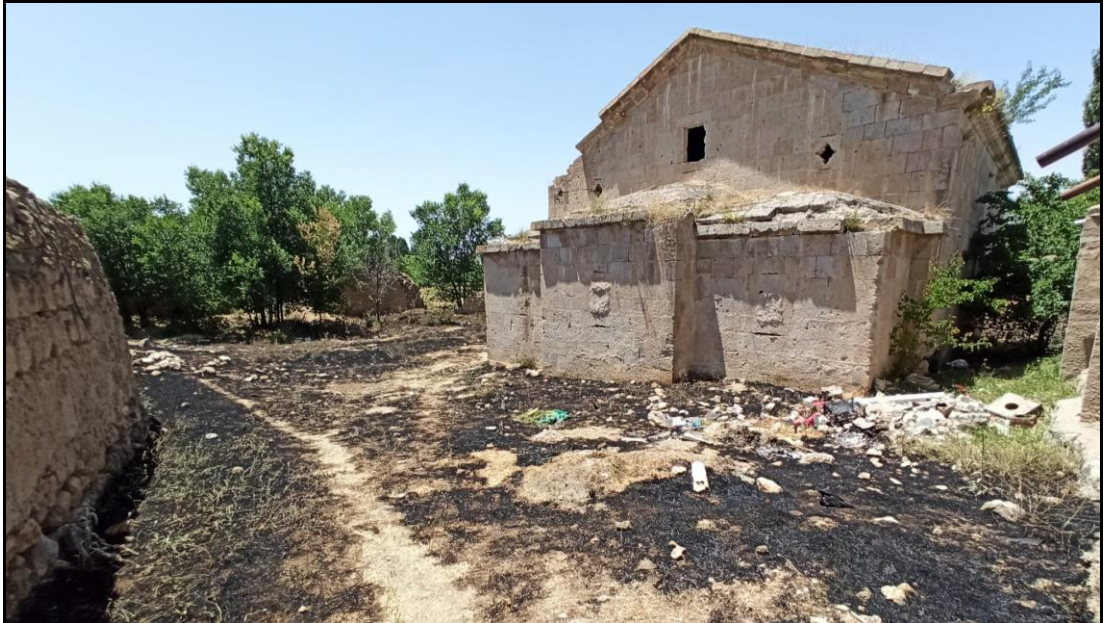
Şekil 4.8. Agios Georgios Kilisesi çevresindeki otların yakılmış hali (Songur arşivi, 02.07.2021)

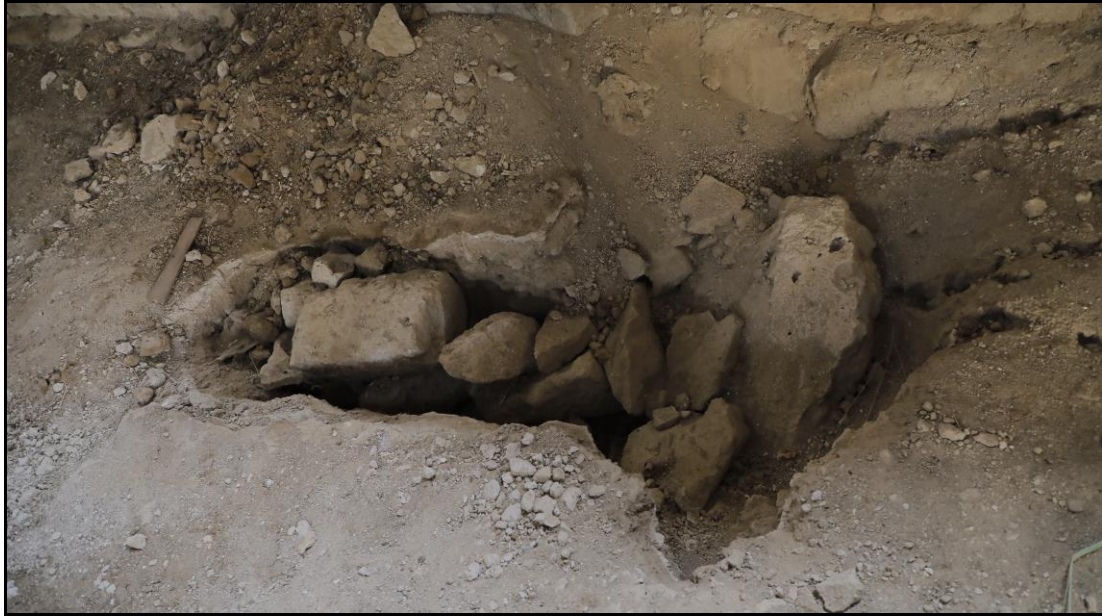
Şekil 4.13. Agios Georgios Kilisesi defnecilik sebebiyle tahrip edilen döşeme (Songur arşivi, 27.10.2020)

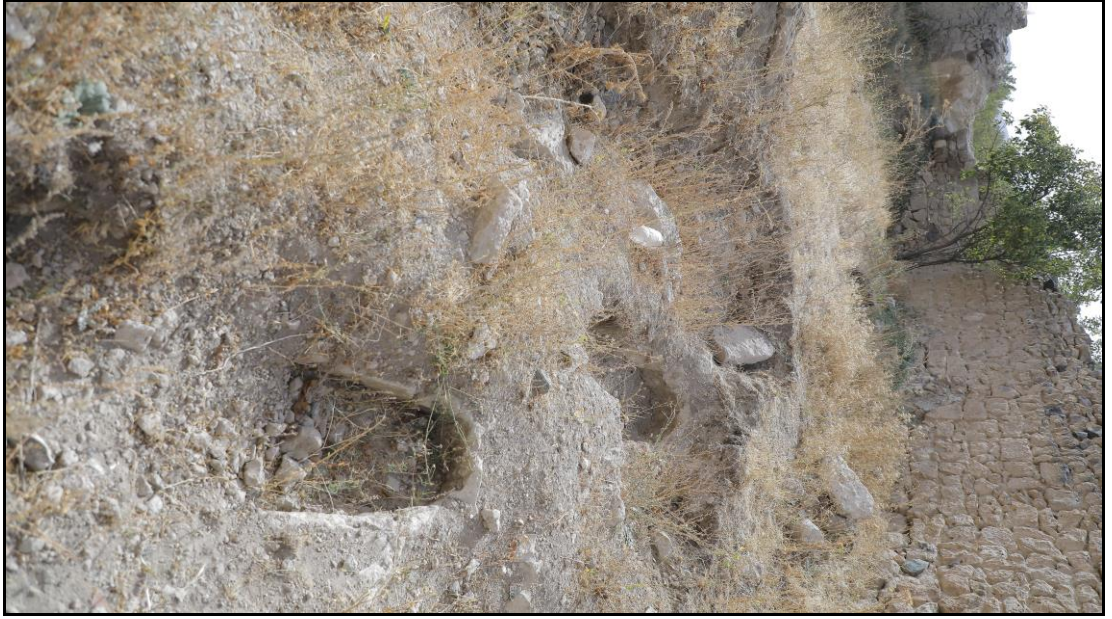
Şekil 4.15. Agios Georgios Kilisesi definecilik sebebiyle kazı yapılan bahçesi (Songur arşivi, 27.10.2020)

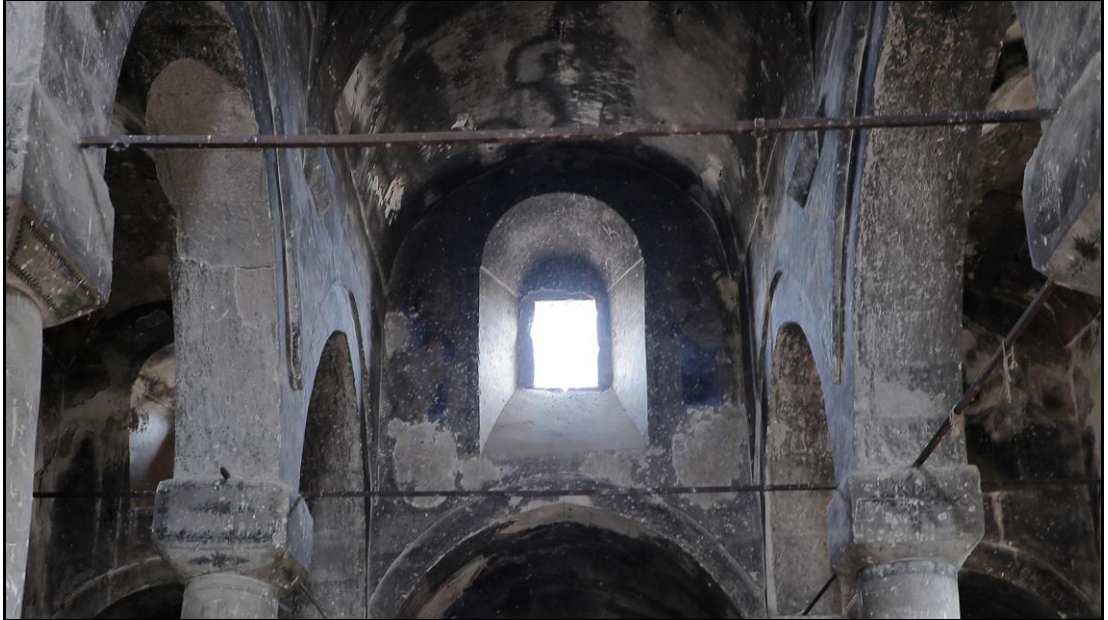
Şekil 4.17. Agios Georgios Kilisesi sütunları birbirine bağlayan demir gergiler (Songur arşivi, 27.10.2020)

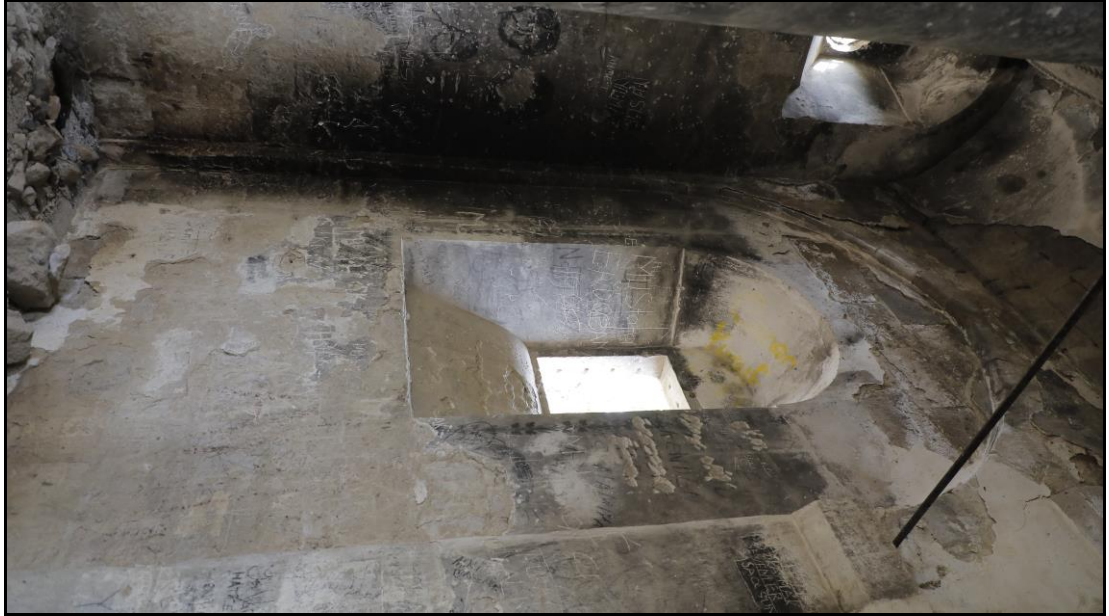
İnsanların sebep olduğu kundaklama veya yapı içerisinde yakılan ateşler yangın riskini oluşturmaktadır. Bilinçsiz insanların yaktıkları ateş, çıkardığı isin yüzeysel sorunu ile kısıtlı kalmamış özellikle yapı malzemesinde kimyasal tahribatlara neden olmuştur.

Şekil 4.18. Agios Georgios Kilisesi duvarında ise bağlı oluşan kararma (Songur arşivi, 27.10.2020)

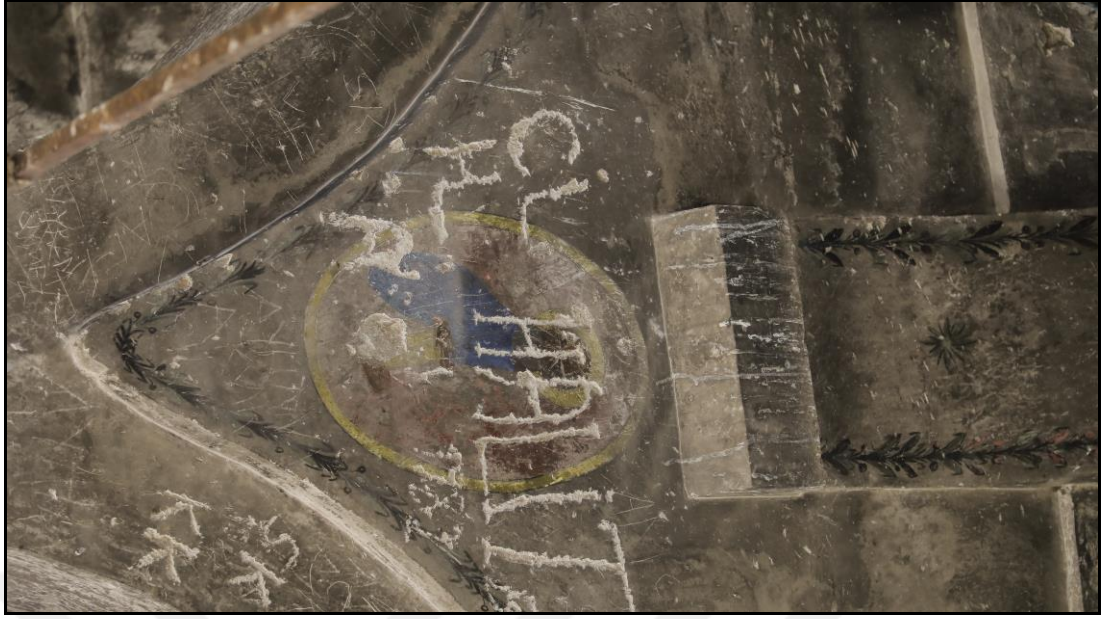
Kimyasal nedenlere bağlı oluşan bozulmalar yapı malzemelerinde renk değişikliğine neden olmaktadır. Kilisenin genelinde oluşan lekelenmeye, ise bağlı kararmalara ve vandalizm etkisindeki grafitilere birçok yerde rastlanmaktadır. Kilise duvarlarının iç yüzeyi yazılarla kirletilerek duvar resimleri büyük oranda tahrip edilmiştir.

Şekil 4.21. Agios Georgios Kilisesi duvar resimlerine uygulanan vandalizm örnekleri (Songur arşivi, 27.10.2020)

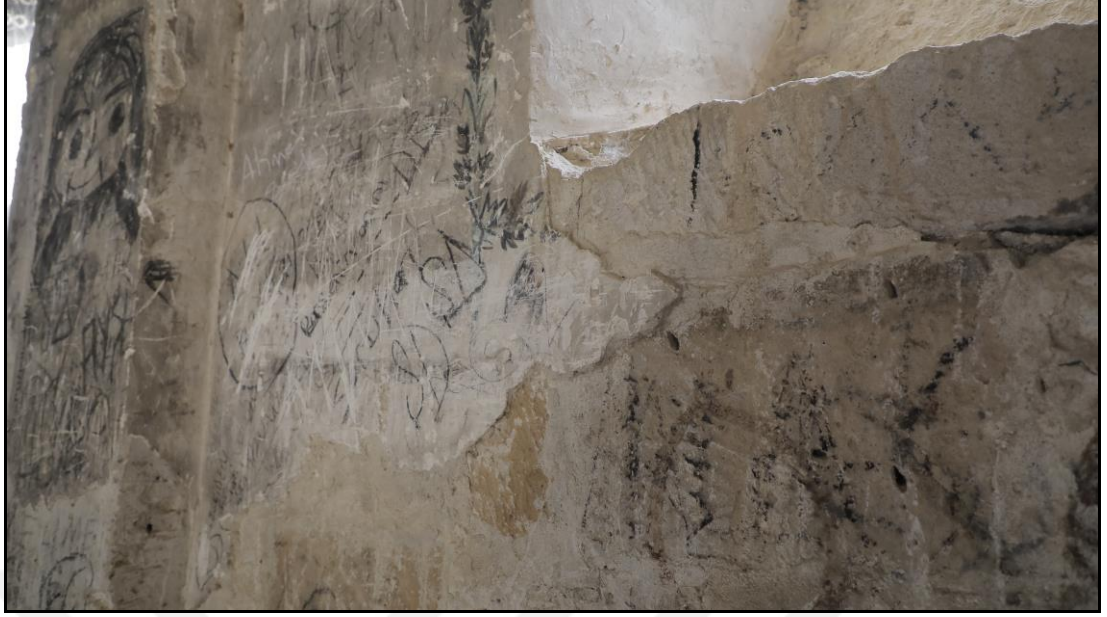
Şekil 4.23. Agios Georgios Kilisesi duvarlarına yapılan vandalizm etkisindeki çizimler ve yazılar (Songur arşivi, 27.10.2020)

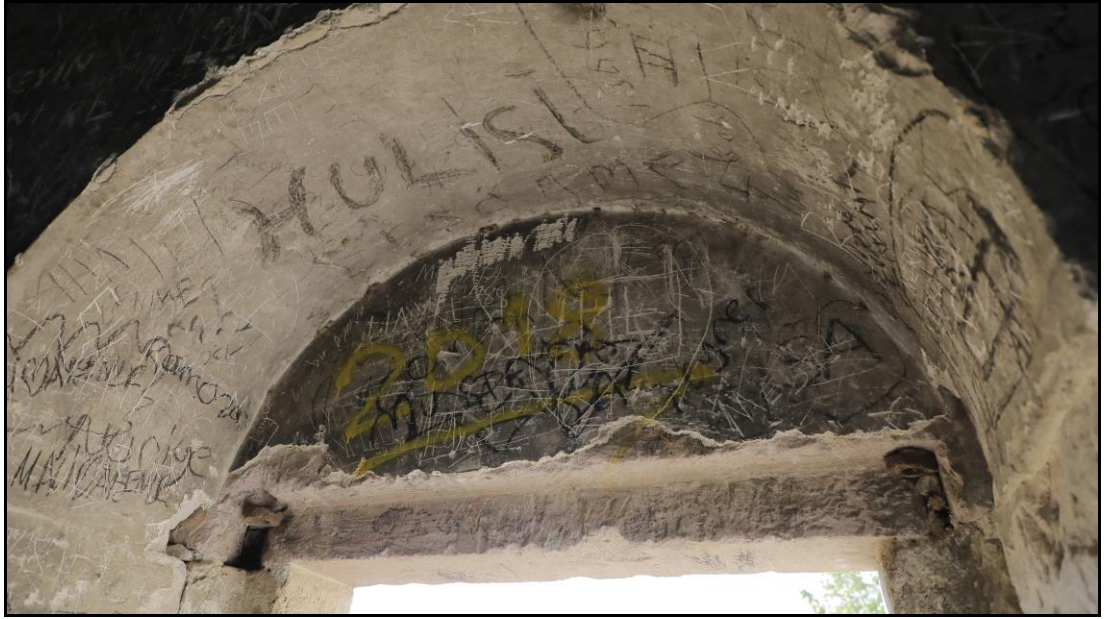
Şekil 4.24. Agios Georgios Kilisesi kapı boşluğunda bulunan vandalizm etkisindeki yazılar (Songur arşivi, 27.10.2020)

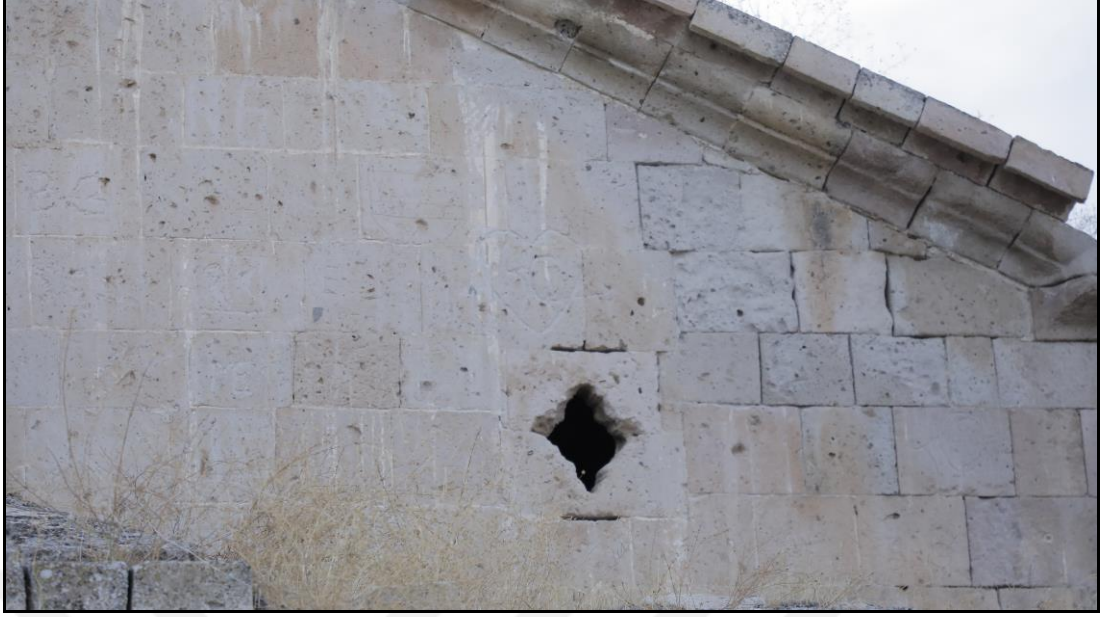
Şekil 4.25. Agios Georgios Kilisesi üst kotlarda bulunan taşlara kazıma işlemi ile verilen tahribat (Songur arşivi, 27.10.2020)

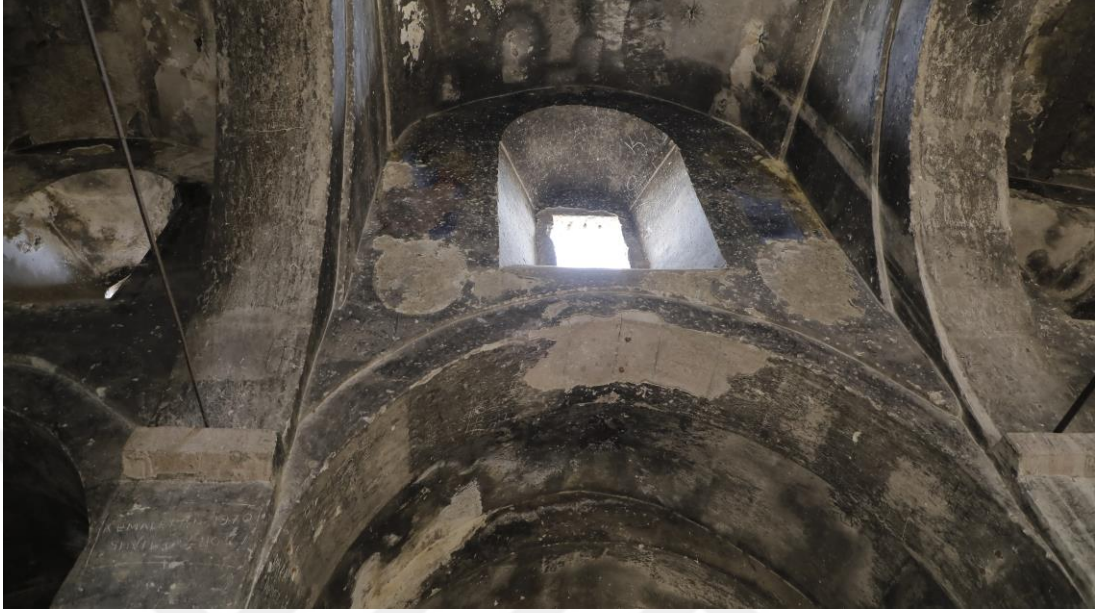
Yapının üst örtüsünde kullanılan kesme taşların bir kısmının yerinden söküldüğü tespit edilmiştir. Oluşan bu malzeme kaybı sebebiyle çatıya gelen su direkt olarak yapıya etki ederek ciddi tahribatlara neden olmuştur. Meydana gelen tahribatlar; duvar ve tonoz yüzeylerinde rutubet, nem, tuzlanma, yapı malzemesinde aşınma ve

derz boşalması, sıva dökülmeleri, duvar resimlerinin bozulması şeklinde kendini gösterir.

Şekil 4.29. Agios Georgios Kilisesi genelinde gözlenen rutubet, nem ve sıva dökülmeleri (Songur arşivi, 27.10.2020)

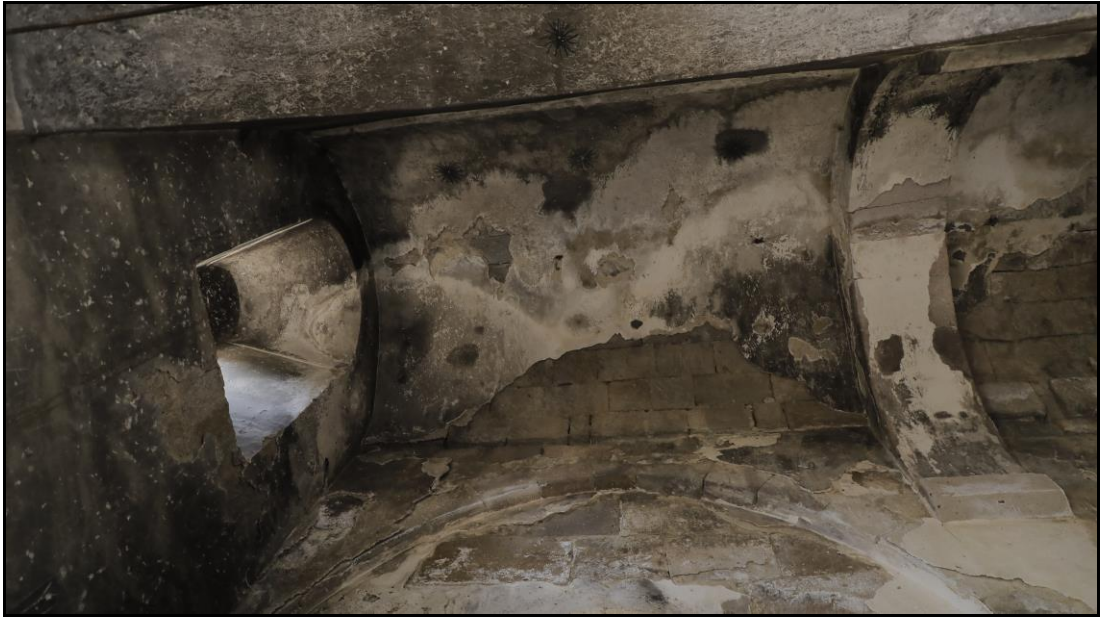
Şekil 4.30. Agios Georgios Kilisesi tonoz yüzeyinde gözlenen rutubet, nem ve sıva dökülmeleri (Songur arşivi, 27.10.2020)

Yapıda görülen sıva dökülmesinin özellikle üst kısımlarda, tonozun iç yüzeylerinde yoğunlaşması yapının üst örtüden su aldığı kanıtlanmaktadır. Yığma taş tekniği ile inşa edilen kilisenin sıva ya da alçı harç ile düzleştirilen duvar ve tonozlarına çeşitli

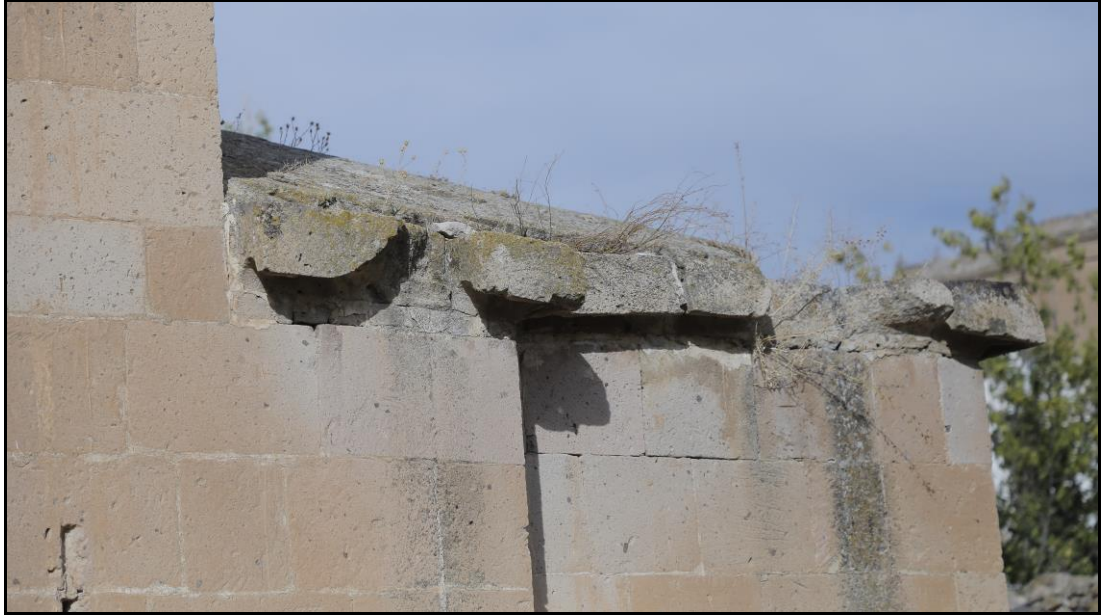
Şekil 4.33. Agios Georgios Kilisesi doğu apsidol üst örtü silmesinde meydana gelen malzeme kaybı detayı (Songur arşivi, 27.10.2020)

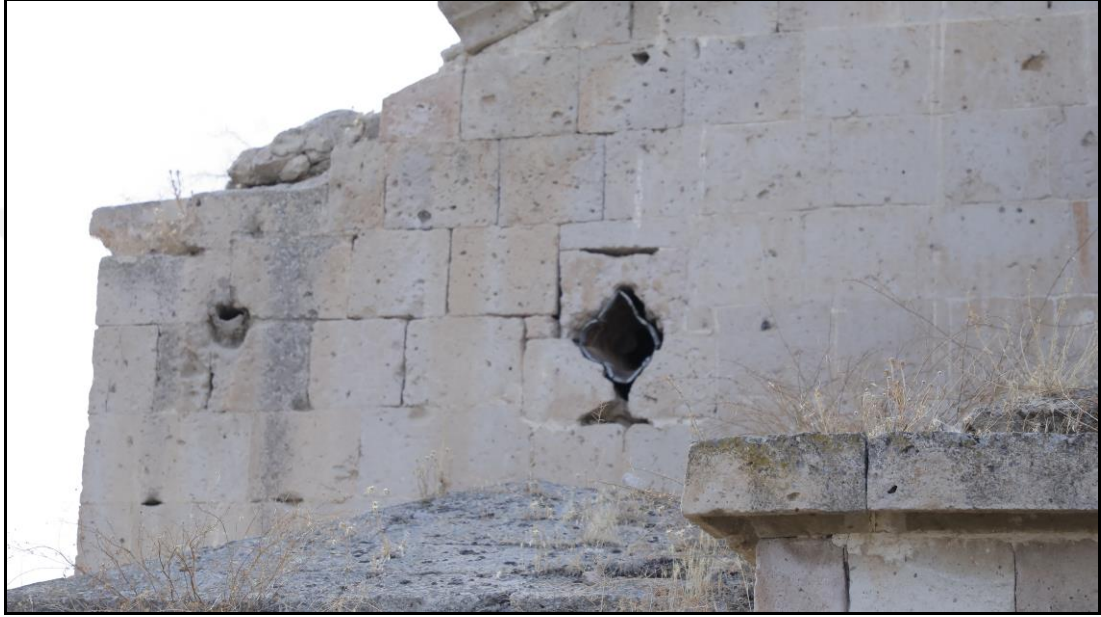
Rüzgârın getirdiği bitki tohumlarının kilisenin cephesinde yoğun olarak görülen derz boşluklarına girmesi bitki oluşumunun hızlanmasına ortam hazırlamaktadır. Çatı kaplamasında kullanılan taşların büyük bölümünün kırılmış ya da sökülmiş olması yapıyı yağışlara karşı korunaksız hale getirerek bitkilerin büyümesi için elverişli bir ortam hazırlamıştır. Derz aralarında büyüyen bitkiler taş bozulmalarını hızlandırmaktadır.

Şekil 4.34. Agios Georgios Kilisesi güney cephesi çatı alınlığında meydana gelen malzeme kaybı detayı (Songur arşivi, 27.10.2020)

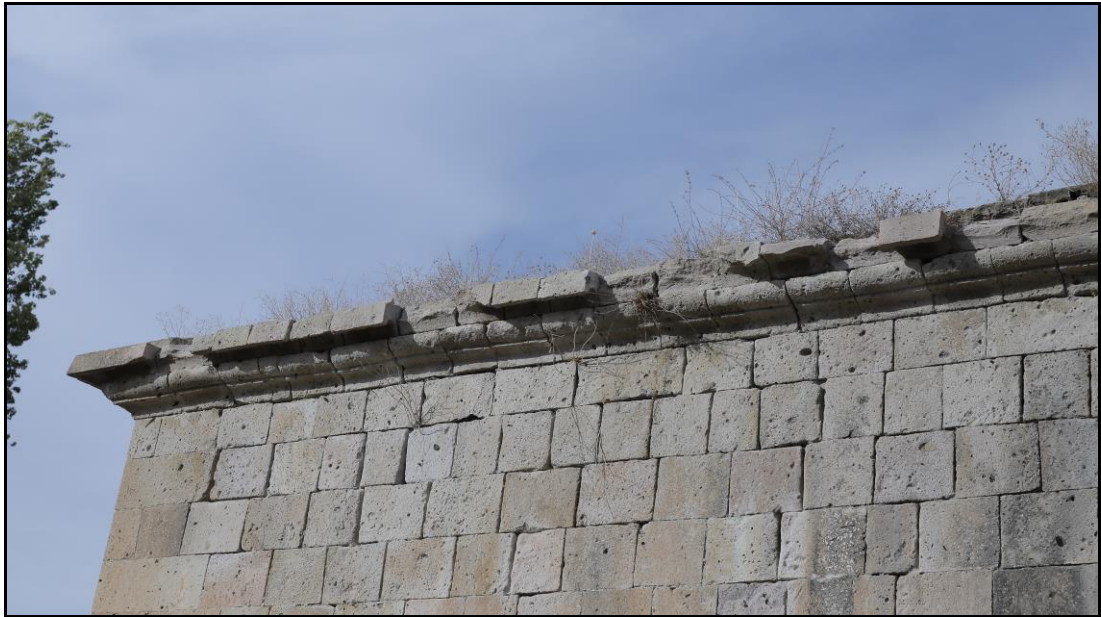
Dış cephe duvarlarında zeminden başlayarak belirli bir yüksekliğe kadar devam eden tuzlanma ve renk değişimlerine rastlanmaktadır. Çatı saçağının kısmen yok olması sebebiyle duvarların üst kısımları su almış ve derzler boşalmaya başlamıştır.

Şekil 4.35. Agios Georgios Kilisesi kısmen yok olan çatı saçağı ve buna bağlı gerçekleşen derz boşalması (Songur arşivi, 27.10.2020)
