YÜKSEK LİSANS TEZİ

**KIRSAL MİRASIN KORUNMASI VE SÜREKLİLİĞİ ÜZERİNE
BİR İNCELEME: GÖYNÜK HİSARÖZÜ KÖYÜ ÖRNEĞİ**

DERYA GÜMÜŞ YILDIRIM

KOCAELİ 2021

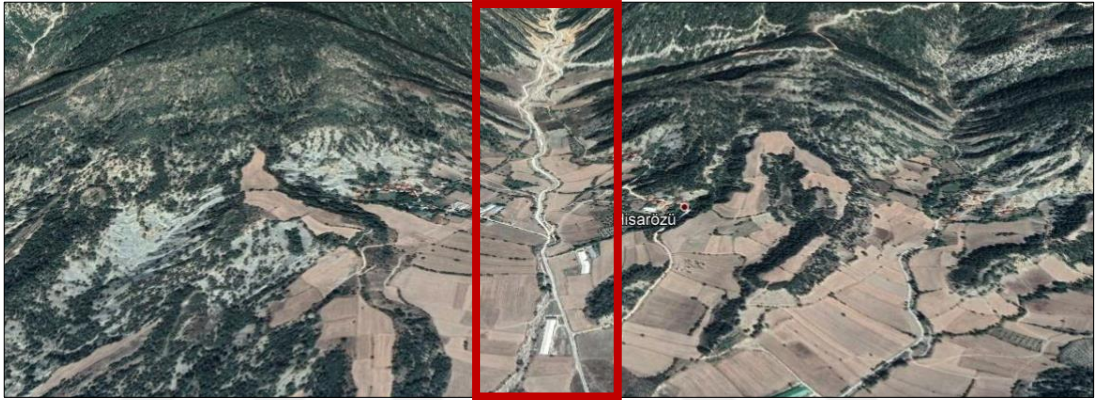
Şekil 4.4. Günümüzde kurumak üzere olan akarsu vadisi (Hava fotoğrafı)

Hisarözü Köyü'nün topografik olarak dağlık ve engebeli bir yapıya sahip olması, yapıların birbirini kapatmadan arazi eğimine göre serbest olarak dağınık bir şekilde oluşmasına neden olmuştur. Göynük ilçesinin önemli akarsularından biri olan Göynük Çayı'nın kolları Hisarözü Köyü kırsal yerleşimi sınırları içerisinde geçmekte olup kuzey-güney doğrultusundaki Hisarözü Deresi'ni oluşturmuştur (Şekil 4.6). Bu derenin oluşturduğu akarsu vadisi yerleşim biçimini etkileyen en önemli faktör olarak rol almaktadır. Hisarözü Deresi, kırsal yerleşimde su bolluğunu sağlamakta olup aynı zamanda yerleşimin vadi eteklerine konumlanmasına neden olmuştur (Şekil 4.4).

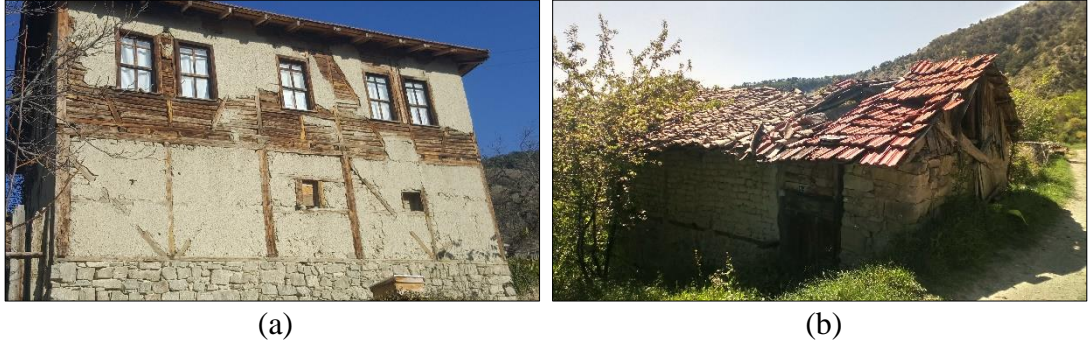
Hisarözü Köyü kırsal yerleşiminde yer alan yapıların sağlamlık durumları hakkında yapılan analizlerde yapılar; iyi, orta, kötü ve yıkılmış olmak üzere dört grupta ele alınmıştır. Yapılan bu analizlerde, taşıyıcı sisteminde bozulmaların görülmediği yapılar “iyi” olarak tanımlanmıştır (Şekil 4.13). Yine taşıyıcı sisteminde bozulmaların olmadığı fakat büyük oranda malzeme kaybının görüldüğü ve çatısında bozulmaların olduğu yapılar “orta” grubunda ele alınmıştır (Şekil 4.13). Taşıyıcı sisteminde bozulmaların görüldüğü ve sistemin taşıyıcılık özelliğini kaybetmesi sonucu kısmen yıkılmış durumda olan yapılar “kötü” olarak tanımlanmıştır (Şekil 4.14). Yapı kimliğini tamamen kaybetmiş yapılar ise “yıkılmış” grubunda yerini almıştır (Şekil

Şekil 4.13. Sağlamlık durumu iyi derecede olan yapı – Hapşanlar Mahallesi (a), Sağlamlık durumu orta derecede olan yapı – Şabanlar Mahallesi (b) (Gümüş Yıldırım, 2019)

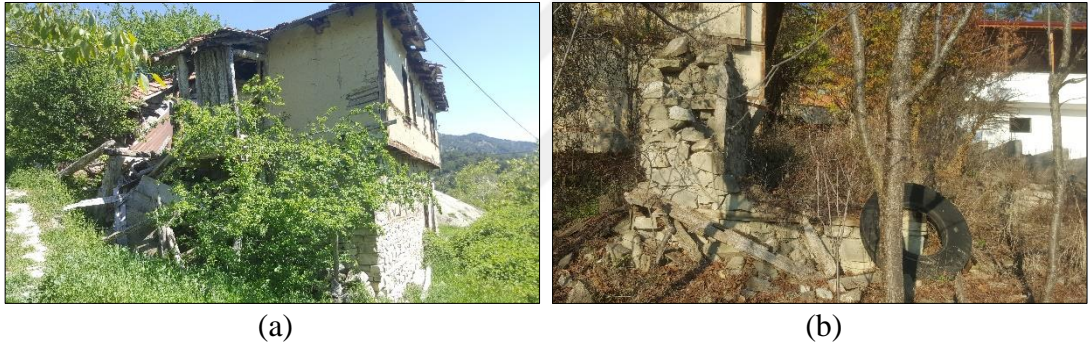
Şekil 4.14. Sağlamlık durumu kötü derecede olan yapı – Merkez Mahallesi (a), Yıkılmış durumda olan yapı – Şabanlar Mahallesi (b) (Gümüş Yıldırım, 2019)

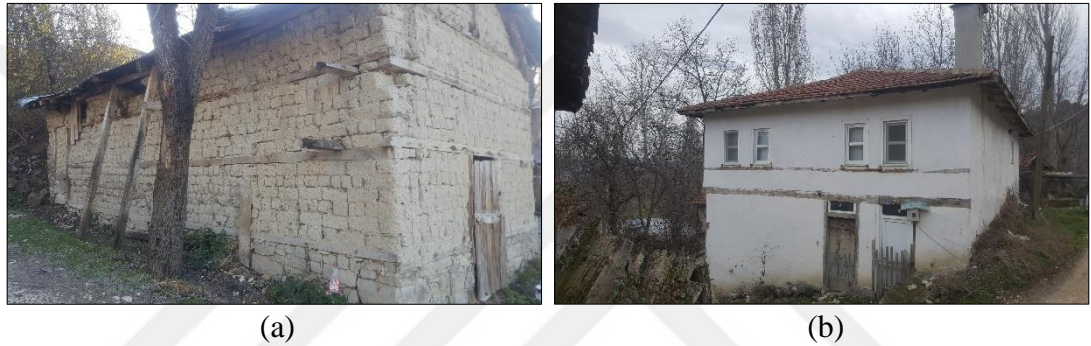
Hisarözü Köyü kırsal yerleşiminde yer alan yapıların özgünlük durumları hakkında yapılan analizlerde yapılar; iyi, orta, kötü ve yıkılmış olmak üzere dört grupta ele alınmıştır. Yapılan bu analizlerde yapım tekniği, malzeme, plan ve cephe özellikleri yönünden özgünlüğünü koruyan yapılar “iyi” olarak tanımlanmıştır (Şekil 4.17). Plan

Şekil 4.17. Özgünlük durumu iyi derecede olan yapı – Hapşanlar Mahallesi (a), Özgünlük durumu orta derecede olan yapı – Merkez Mahallesi (b) (Gümüş Yıldırım, 2019)

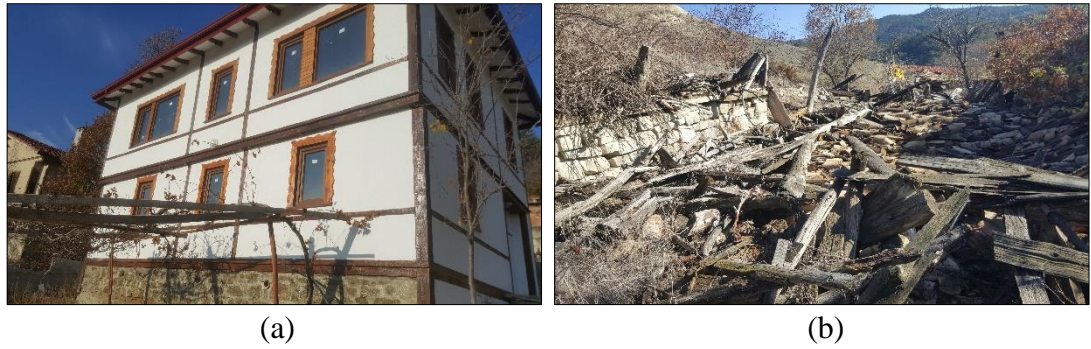
Şekil 4.18. Özgünlük durumu kötü derecede olan yapı – Şabanlar Mahallesi (a), Yıkılmış durumda olan yapı – Merkez Mahallesi (b) (Gümüş Yıldırım, 2019)

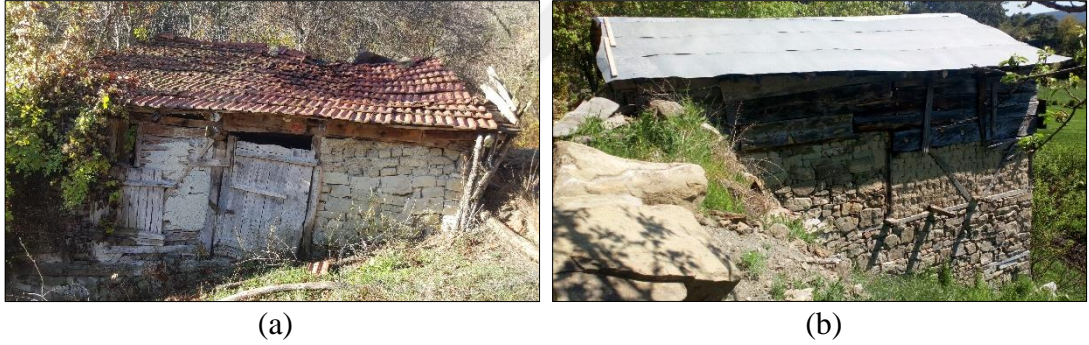
Hisarözü Köyü kırsal yerleşiminde yapı örtü malzemesi durumu incelendiğinde çalışma alanında; kiremit, çinko ve kiremit+çinko şeklinde 3 grubun yer aldığı analizler sonucunda tespit edilmiştir (Şekil 4.27). Ayrıca yapı kimliğini kısmen ya da tamamen kaybetmiş durumda olan bazı yapılarda örtü malzemesi okunamadığı için analizlerde bu durum “bilgi yok” olarak işlenmiştir (Şekil F.25, Şekil F.26, Şekil F.27).

Şekil 4.27. Kiremit örtü malzemesi – Merkez Mahallesi (a), Çinko örtü malzemesi – Şabanlar Mahallesi (b) (Gümüş Yıldırım, 2019)

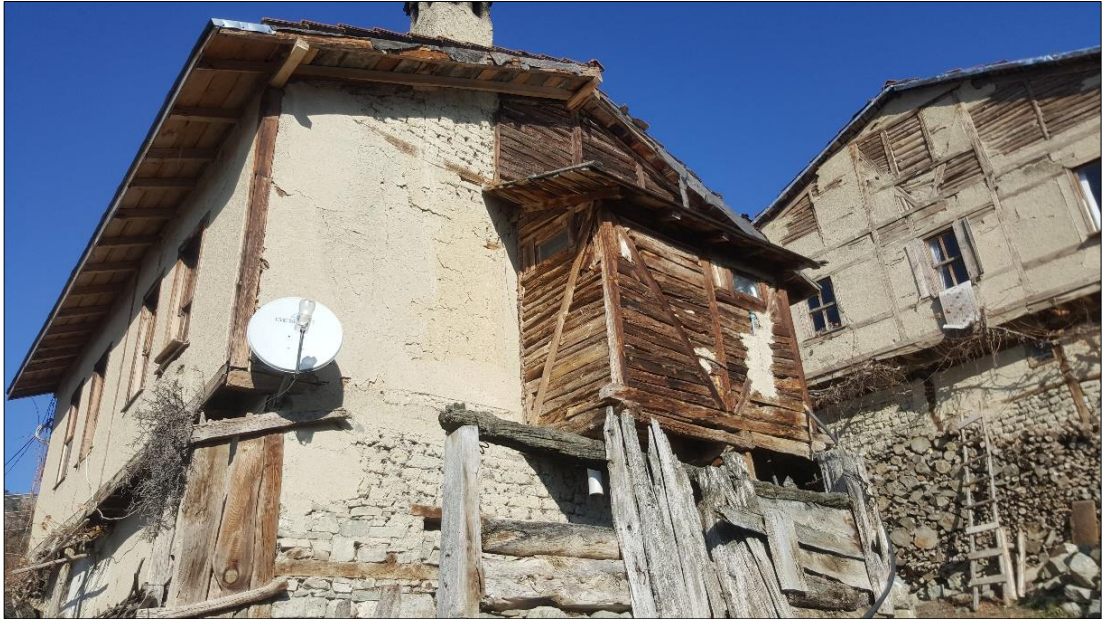
Şekil 4.47. Kısmen sıvalı konut yapıları – Hapşanlar Mahallesi (Gümüş Yıldırım, 2019)

Genel olarak konut yapısı, yaşam katı üzerinde yer alan beşik ya da kırma çatısı ve özgün bacası ile cephelerini tamamlamaktadır. Ayrıca alanda yer alan konutların cephelerinin kısmen sıvalı ya da tamamen sıvasız oldukları görülmektedir. Cephesi tamamen sıvalı olan konut sayısı ise alanda yok denecek kadar azdır. Konut yapıları daha çok kısmen sıvalı durumda oldukları için taşıyıcı sistemleri ve malzemeleri cepheden okunabilmektedir (Şekil 4.47).

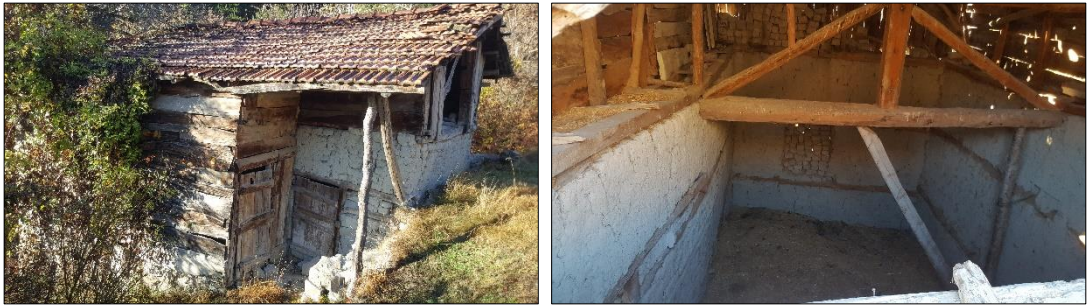
Şekil 4.50. Kullanılmayan samanlık yapısı – Merkez Mahallesi (Gümüş Yıldırım, 2019)

Günümüzde Hisarözü Köyü kırsal yerleşiminde yer alan 42 samanlık yapısından sadece 6 tanesi aktif olarak işlev görmektedir. Aktif olarak işlev görmeyen samanlık yapıları ise terkedilmiş durumda oldukları için atıl durumdadır (Şekil 4.50). Bu durumun temel nedenleri arasında sosyo-ekonomik ihtiyaçlar doğrultusunda

gerçekleşen göç olayları ve köyde yaşayan halkın geçim kaynaklarından biri olan büyükbaş hayvancılığı yapmaması yer almaktadır.

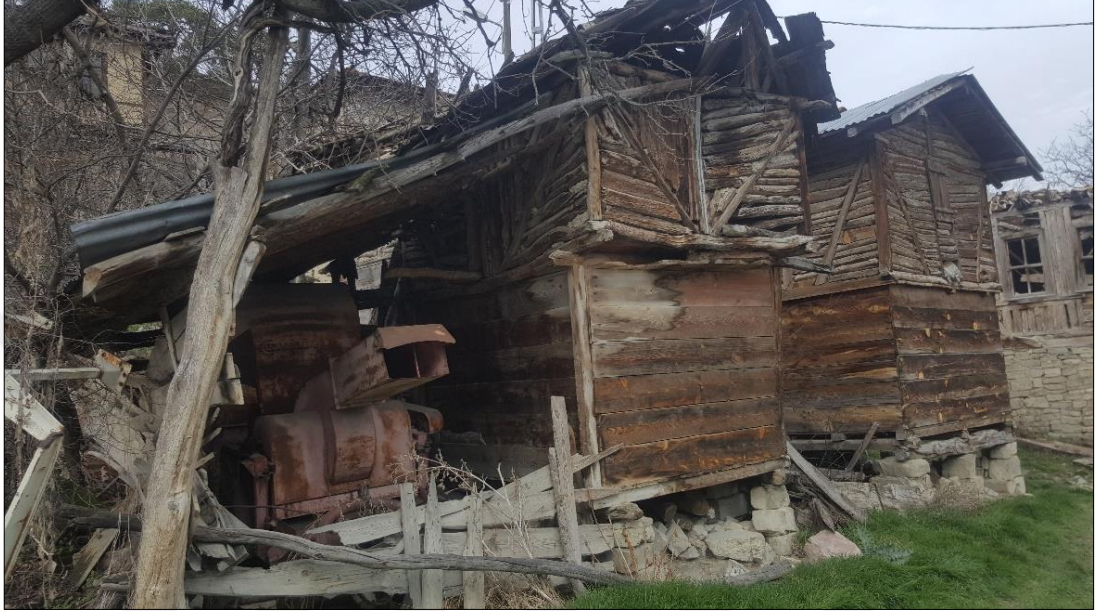
aktif olarak işlev görmektedir (Şekil 4.51). Toprağa dayalı tarımın ekonomik olarak ihtiyacı karşılamaması, yaşayan halkın ekonomik açıdan ilçe merkezi ya da komşu illere göç etmesine yol açmaktadır. Bu durum ise diğer yapı türlerinde olduğu gibi ambar yapılarının da aktif olarak işlev görmemesine neden olmaktadır (Şekil 4.52).

Şekil 4.52. Kullanılmayan ambar yapıları – Merkez Mahallesi (Gümüş Yıldırım, 2019)

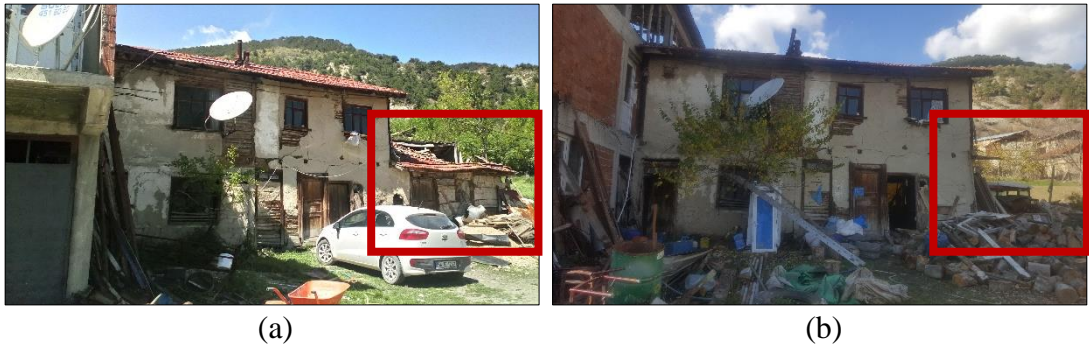
Hisarözü Köyü kırsal yerleşiminde yer alan ahır yapılarından biri ahşap karkas sistem ile inşa edilirken diğeri taş yığma temel üstüne kerpiç yığma sistem ile inşa edilmiştir. Merkez Mahallesinde yer alan ahır yapısı 2019 yılında yıkılmıştır (Şekil 4.54). Hapşanlar Mahallesinde yer alan diğ er ahır yapısı ise günümüzde aktif olarak kullanılmaktadır. Ayrıca alanda günümüz yapım sistemi ile inşa edilen 3 ahır yapısı görülmektedir. Zemin katı ahır işlevi gören konut yapıları (Şekil 4.53) incelendiğinde ise 30 yapıdan sadece 4 yapının aktif olarak kullanıldığı analizler sonucunda tespit edilmiştir. Bu durum Hisarözü Köyü'nün geçim kaynaklarından biri olan büyükbaş hayvancılığın günümüzde ekonomik açıdan yetersiz kaldığını göstermektedir.

Şekil 4.54. 2019 yılında yıkılan ahır yapısı – Merkez Mahallesi (a – Gümüş Yıldırım, 2018, b – Gümüş Yıldırım, 2019)

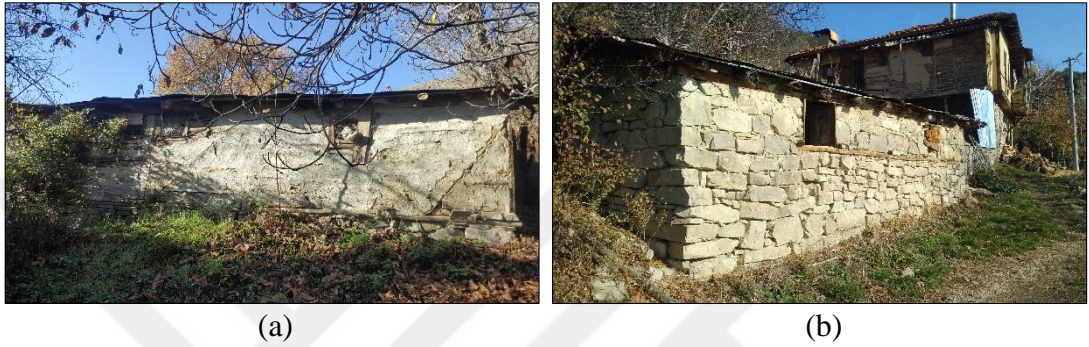
Şekil 4.55. Depo görevi gören saya yapısı – Merkez Mahallesi (a), Terkedilmiş saya yapısı – Şabanlar Mahallesi (b) (Gümüş Yıldırım, 2019)

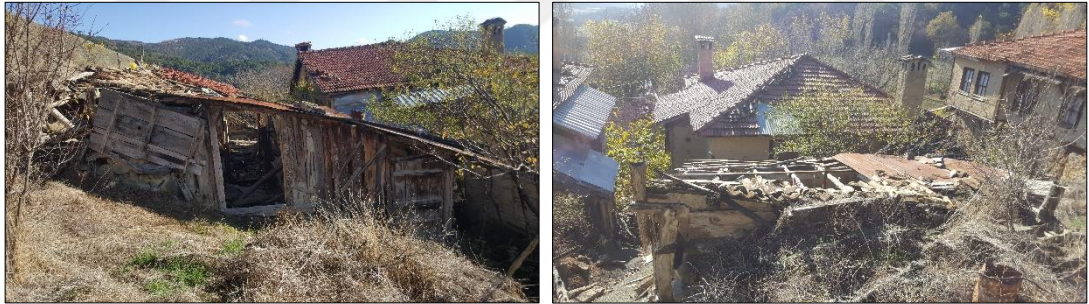
Şekil 4.56. Kısmen yıkılmış saya yapısı – Merkez Mahallesi (Gümüş Yıldırım, 2019)

Hisarözü Köyü kırsal yerleşiminde yer alan 11 tane saya yapısından 4 tanesi günümüzde aktif olarak işlev görmektedir. Ayrıca Merkez Mahallesinde yer alan 2 saya yapısı kısmen yıkılmış (Şekil 4.56), 1 saya yapısı ise tamamen yıkılmış durumdadır. Yine diğer yapı türlerinde olduğu gibi hayvancılığın ekonomik boyutta yetersiz kalması ve halkın sosyo-kültürel ve ekonomik etkenler sonucunda kentlere göç etmesi bu yapı türünü de olumsuz etkilemektedir (Şekil 4.55).

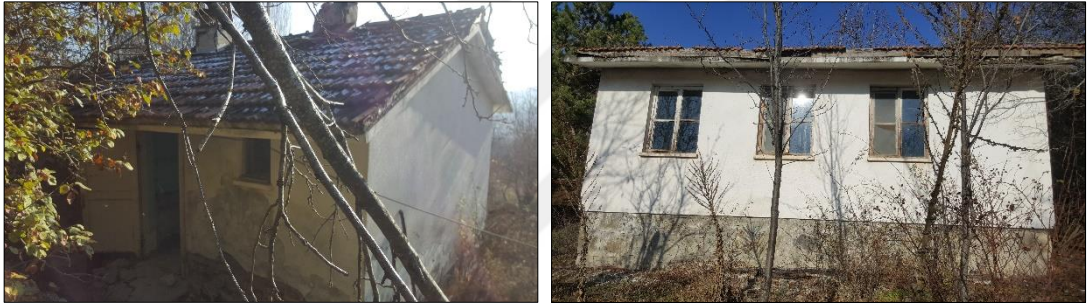
Yine sözlü görüşmelerde eğimli bir yüzeye oturan eğitim yapısının yerleşimde çocuk nüfus bulunmadığı için 2000’li yılların başında kapatıldığı bilgisine ulaşılmıştır. Günümüzde ise sadece bir hanede çocuk nüfus yer almakta olup bu çocuklar taşımali eğitim ile Göynük ilçe merkezinde eğitim hizmeti almaktadır. Kapatıldığı günden itibaren hiçbir işlev yüklenmeyen yapı kompleksinin bakımı yapılmamakta ve bu nedenle yapılar yok olma tehdidiyle karşı karşıya kalmaktadır. Bu bağlamda cephe ve malzeme özelliklerini korumakta olan yapılar incelendiğinde boya ve sıva dökülmeleri, pencerede cam kırıkları ve rutubet sorunları görülmektedir.

Şekil 4.61. Eğitim yapısına ait lojman – Şabanlar Mahallesi (Gümüş Yıldırım, 2019)

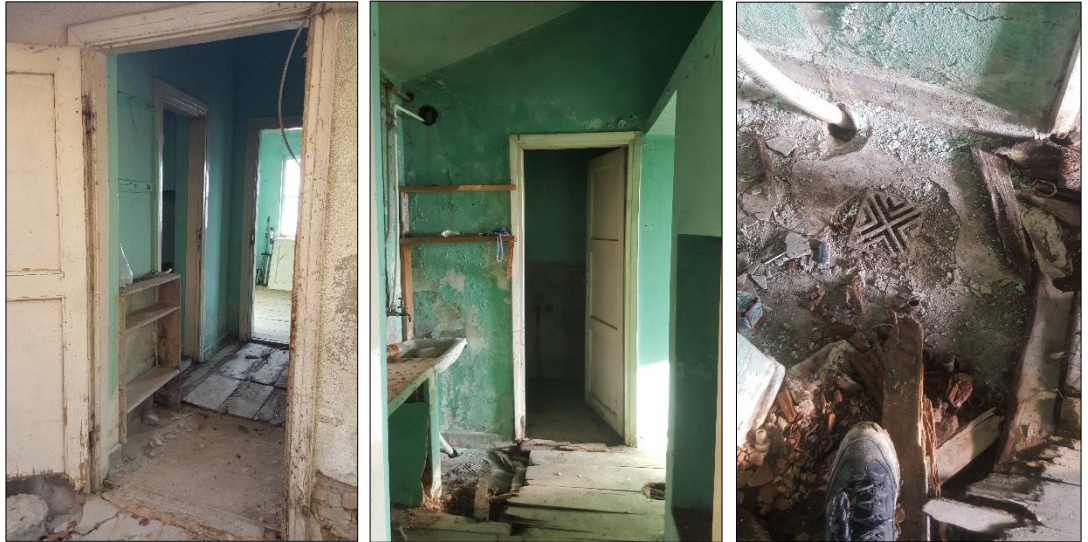
Şekil 4.62. Eğitim yapısına ait lojmanın iç mekânı – Şabanlar Mahallesi (Gümüş Yıldırım, 2019)

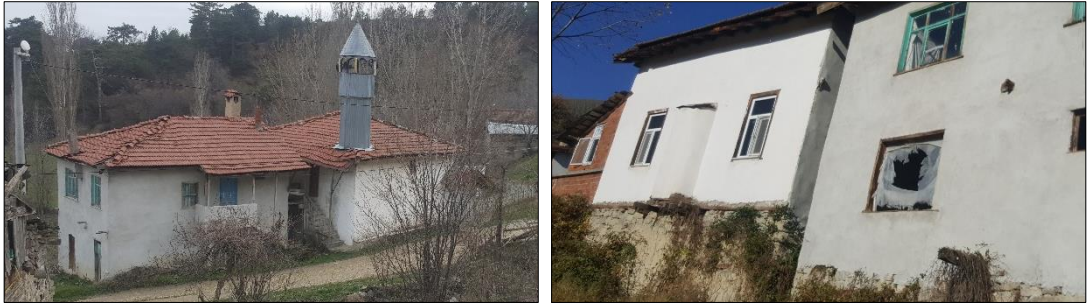
Mahalle dokusu incelendiğinde yerleşmenin mahalle camisi etrafında şekil aldığı görülmektedir. Zamanla mahalle eğimin az olduğu yöne doğru genişlemiş ve cami kuzeybatı yönünde kalmıştır. Caminin yapım tarihi ile ilgili herhangi bir bilgi bulunmamaktadır. Mahallede yaşayan halk ile yapılan sözlü görüşmeler sonucunda caminin 1980 yılında yıkılarak yeniden taş yığma ve ahşap karkas sistem ile inşa edildiği bilgisine ulaşılmıştır. Ayrıca 2017 yılında cami yine mahalle halkı tarafından onarılmıştır. 2 kattan oluşan cami yapısında kadınlar bölümü asma katta çözümlenmiştir. Bu bölüme hem yapı içerisinden hem cepheden olmak üzere iki farklı şekilde ulaşılmaktadır. Son yapılan onarımda cami yapısının özgünlüğünü kısmen kaybettiği görülmektedir (Şekil 4.64, Şekil 4.65).

Şekil 4.64. Merkez Mahallesi cami yapısı (Gümüş Yıldırım, 2019)

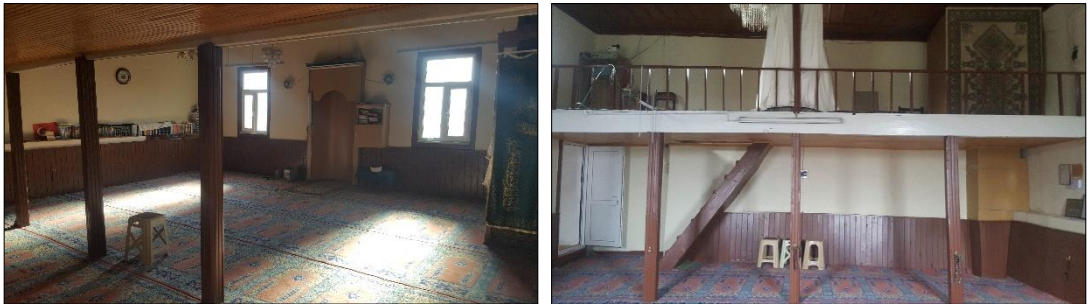
Şekil 4.65. Merkez Mahallesi cami yapısının iç mekânı (Gümüş Yıldırım, 2019)

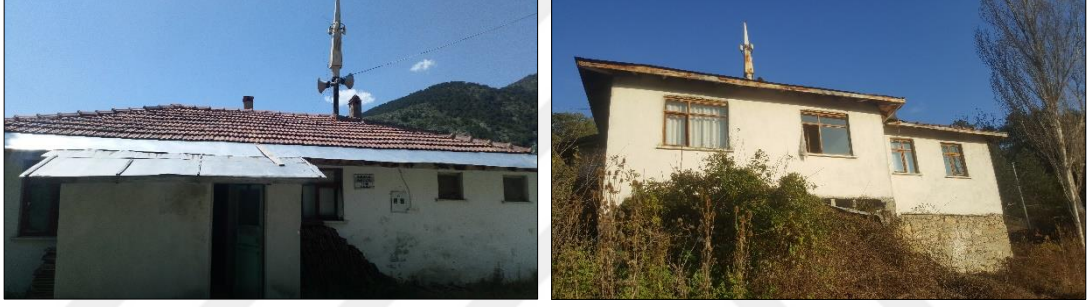
Kuzey ve güney yönlerinde olmak üzere iki farklı noktada öbek şeklinde konumlanan mahallede (Şekil 4.2, Şekil 4.6) cami yapısı kuzey yerleşkenin güney ucuna konumlanmıştır. Tek kattan oluşan caminin yapım tarihi ile ilgili herhangi bir bilgi bulunmamaktadır. Mahallede yaşayan halk ile yapılan sözlü görüşmeler sonucunda caminin ilk yapıldığı dönemde taş yığma ve ahşap karkas sistem ile inşa edildiği bilgisine ulaşılmıştır. 2003 yılında ise mahalle halkı tarafından caminin ahşap karkas sistemi yıkılarak betonarme karkas sistem ile yeniden inşa edilmiştir. Ayrıca bu cami yapısı imam lojmanı ile birlikte yapılmıştır. Son yapılan müdahale ile cami yapısının özgünlüğünü büyük oranda kaybettiği görülmektedir (Şekil 4.66, Şekil 4.67).

Şekil 4.66. Şabanlar Mahallesi cami yapısı (Gümüş Yıldırım, 2019)

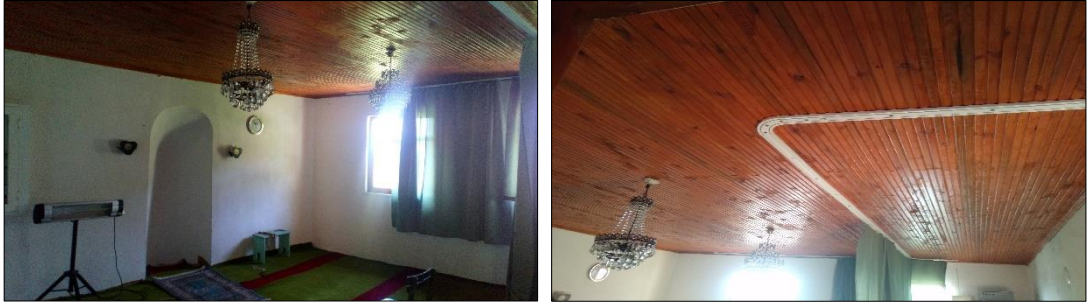
Şekil 4.67. Şabanlar Mahallesi cami yapısının iç mekânı (Gümüş Yıldırım, 2019)

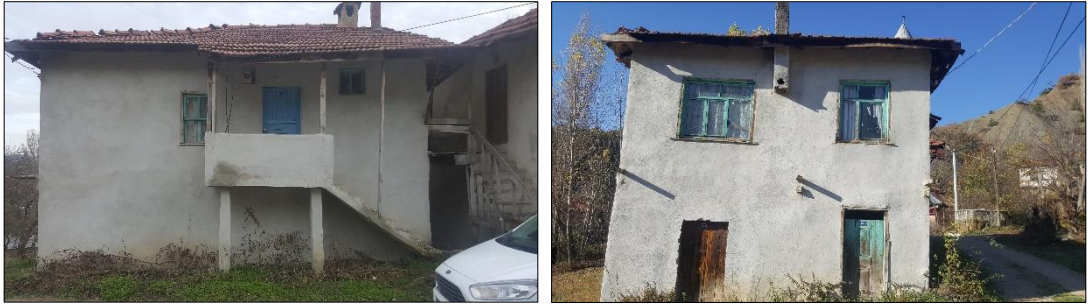
Köy odası, mahallede yer alan cami yapısının doğusuna konumlanmıştır. Cami yapısı ile birlikte inşa edildiği düşünülen köy odasının yapım tarihi ile ilgili herhangi bir bilgi bulunmamaktadır. Mahallede yaşayan halk ile yapılan sözlü görüşmeler sonucunda köy odasının taş yığma üzerine ahşap karkas sistemle inşa edildiği ve cami yapısı ile 2017 yılında onarıldığı bilgisine ulaşılmıştır. 2 kattan oluşan bu yapının üç ayrı girişi bulunmaktadır. Yapı günümüzde işlev değişikliğine gitmiş olup imam lojmanı olarak kullanılmaktadır. Son yapılan onarımda köy odasının özgünlüğünü kısmen kaybettiği görülmektedir (Şekil 4.70).

Şekil 4.70. Merkez Mahallesi köy odası (Gümüş Yıldırım, 2019)

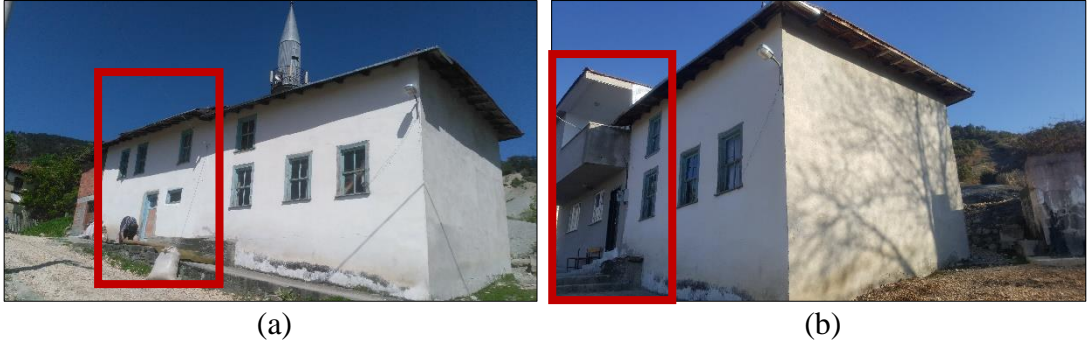
Mahallede yer alan cami yapısının kuzeyine konumlanan köy odasının yapım tarihi ile ilgili herhangi bir bilgi bulunmamaktadır. Mahallede yaşayan halk ile yapılan sözlü görüşmeler sonucunda köy odasının yapıldığı dönemde cami ile inşa edildiği bilgisine ulaşılmıştır. 2 kattan oluşan bu yapı taş yığma ve ahşap karkas sistem ile inşa edilmiştir. Cephe ve malzeme özelliklerini korumakta olan yapı 2019 yılında mahalle halkı tarafından yıkılmış ve betonarme karkas sistem ile zemin katı köy odası, birinci katı ise imam lojmanı olarak yeniden inşa edilmiştir (Şekil 4.71, Şekil 4.72).

Şekil 4.71. 2019 yılında yıkılan köy odası - Hapşanlar Mahallesi (a – Gümüş Yıldırım, 2018, b – Gümüş Yıldırım, 2019)

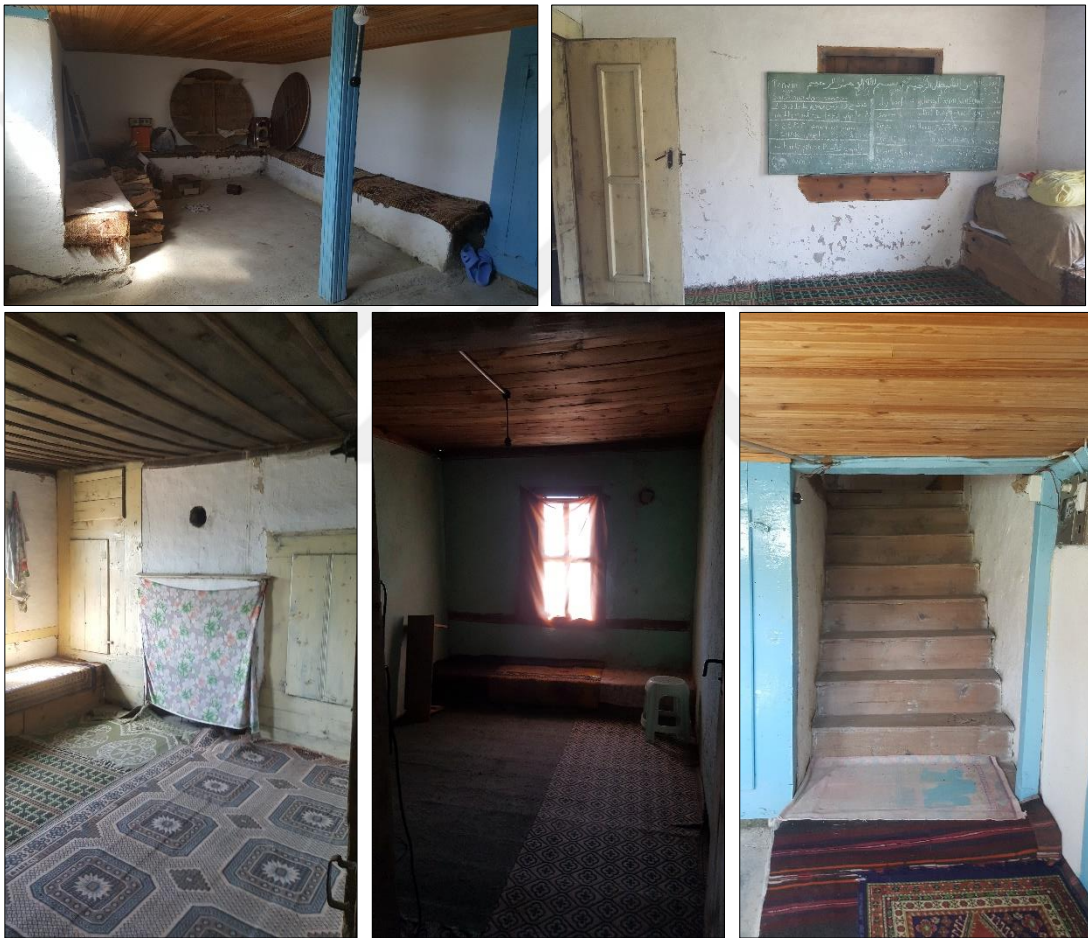
Şekil 4.72. 2019 yılında yıkılan köy odasının iç mekânı - Hapşanlar Mahallesi (Gümüş Yıldırım, 2019)

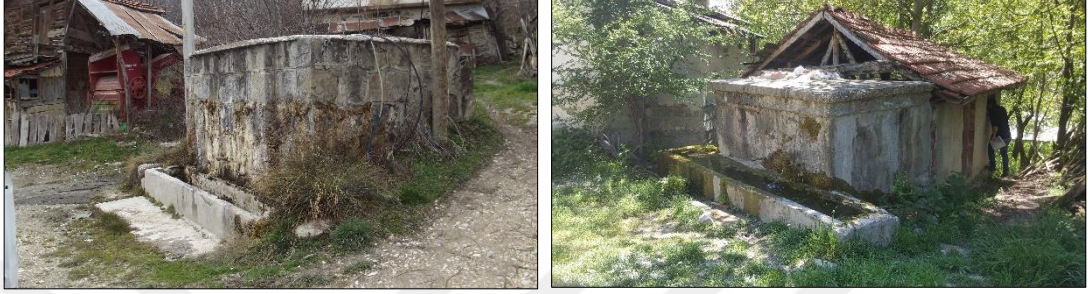
Şekil 4.73. Merkez Mahallesine ait çeşme yapıları (Gümüş Yıldırım, 2019)

Merkez Mahallesine ait su yapıları: Merkez Mahallesinde yer alan çeşmelerin bir tanesi köy camisinin karşısında bulunan küçük meydana konumlanırken diğeri ise yol kenarında yer almaktadır. Yol kenarında yer alan bu çeşmenin güneyine ise geç dönemde çamaşırhane yapısı inşa edilmiş olup bu yapı günümüzde işlevini kaybetmiştir. Mahallede yer alan her iki çeşme de taş yığma sistem ile inşa edilmiştir. Kübik bir forma sahip olan bu çeşme yapılarının cepheleri ise düz ve sade bir özellik göstermektedir. Yol kenarında bulunan çeşme sıvanmış fakat sıvada zaman zaman dökülmeler meydana gelmiştir (Şekil 4.73).

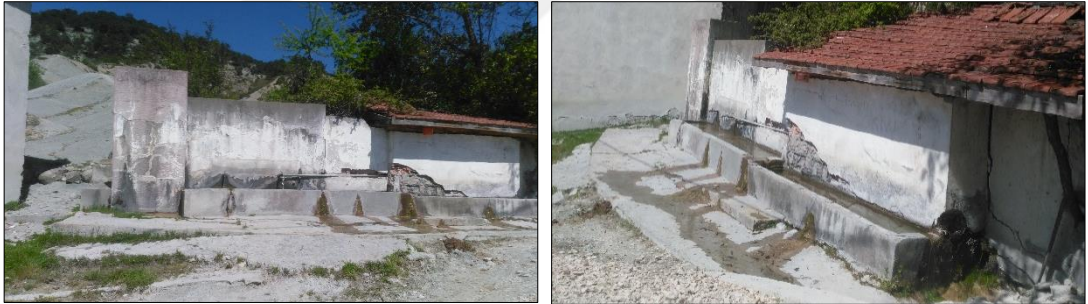
Hapşanlar Mahallesi'ne ait su yapısı: Hapşanlar Mahallesi'nde yer alan çeşme yapısı köy meydanına konumlanmış olup mahalle camisinin güneydoğu bölgesinde yer almaktadır. Taş yığma sistem ile inşa edilen çeşme yapısı sıvanmış fakat sıvada zaman zaman dökülme ve çatlaklar meydana gelmiştir. Ayrıca çeşmenin güneyine geç dönemde çamaşırhane yapısı inşa edilmiştir (Şekil 4.76).

Şekil 4.76. Hapşanlar Mahallesi'ne ait çeşme yapısı (Gümüş Yıldırım, 2019)

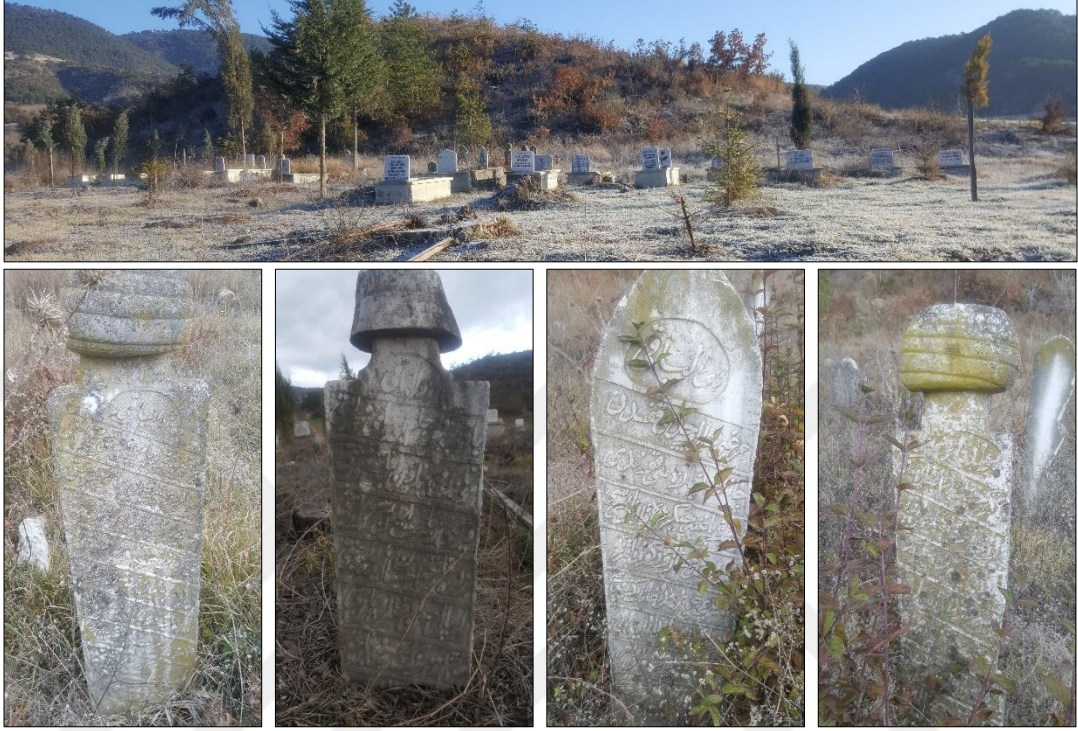
Hisarözü Köyü'ne ait mezarlık, Göynük'ten Hisarözü Köyü kırsal yerleşimine bağlantıyı sağlayan yol üzerinde yer almaktadır. İlk olarak tarım alanlarının orta aksından geçen bu Hisarözü Köyü yolunun Hapşanlar Mahallesi'ne ayrılan noktasında bulunan mezarlıkta Osmanlı ve Cumhuriyet döneminden kalma mezar taşları bulunmaktadır (Şekil 4.77, Şekil 4.78). Mezarlığın genel durumuna bakıldığında belli bir düzene sahip olmadığı görülmektedir. Ayrıca erken dönem mezar taşlarının çoğu bakımsız durumda olup yosunlaşma ve kararmalar meydana gelmiştir. Bu durum taşlarda yer alan yazıların okunamamasına neden olmaktadır. Yine bu mezar taşlarının

Şekil 4.77. Hisarözü Köyü mezarlığı ve erken döneme ait mezar taşları (Gümüş Yıldırım, 2019)

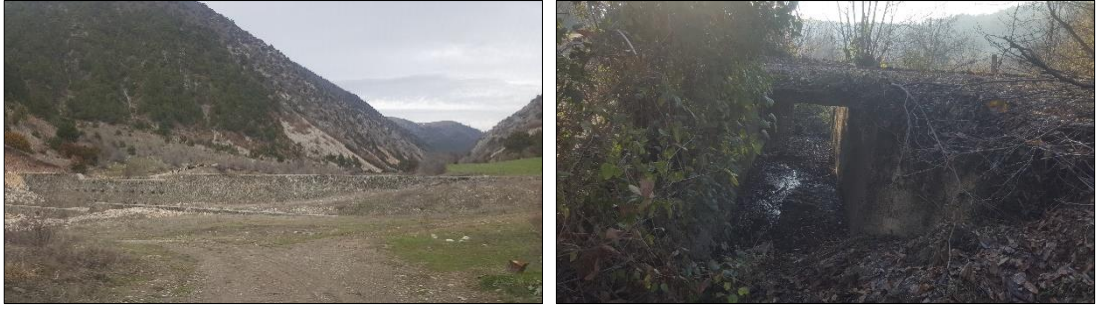
Miras değeri taşıyan Hisarözü Köyü kırsal yerleşimi gün geçtikçe yok olma tehlikesiyle karşı karşıya kalmaktadır. Yerleşimin kurulmasında en büyük etkenlerden biri olan Hisarözü Deresi günümüzde neredeyse kurumuş durumdadır (Şekil 6.1). İlçeden köye ulaşımı sağlayan Hisarözü yolu ile dere özellikle Merkez Mahallesi ve Şabanlar Mahallesine yol ayrımının başladığı noktadan ormanlık alana doğru giden kısımda aynı seviyede yer almakta ve neredeyse ayırt edilemeyecek durumdadır. Ayrıca ormanlık alanın başladığı noktaya yolun olası bir durumda sular altında kalmaması için set yapılmıştır (Şekil 6.1). Bu durum derenin akışını engellemekte olup Hisarözü Köyü kırsal yerleşimi için tehdit oluşturmaktadır.

Şekil 6.1. Ormanlık alanın başladığı noktaya yapılan set (a), Kurumak üzere olan Hisarözü Deresi (b) (Gümüş Yıldırım, 2018)

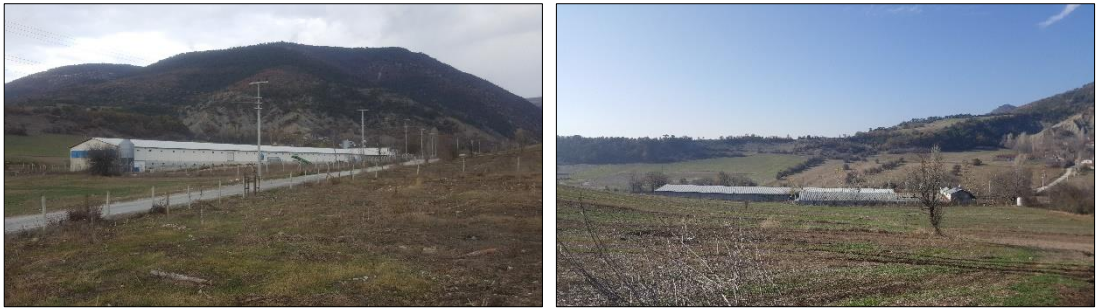
Hisarözü Köyü'nün geçim kaynaklarından biri olan tarımın yapıldığı arazilerin çoğunda günümüzde artık tarım yapılmamakta ve bu arazilerde yer yer kümes yapılarının yer aldığı görülmektedir (Şekil 6.2). Bu durum toprağın ekilmeyerek sürekliliğinin sağlanmadığını ve düzensiz bir kümes yapılaşmasının başladığını göstermektedir. Ayrıca tarım arazilerinin arasında yer alan ve Hisarözü yolu üzerinde bulunan mezarlıkta ağaçların yakıldığı görülmektedir. Mezarlıkta yer alan eski dönem mezar taşlarının ise bakımı yapılmamaktadır (Şekil 6.3). Bu mezar taşlarına gerekli müdahaleler yapılmazsa mezar taşları ilerleyen zamanlarda yok olacaktır.

Şekil 6.2. Tarım arazilerine yapılan kümes yapıları (Gümüş Yıldırım, 2018)

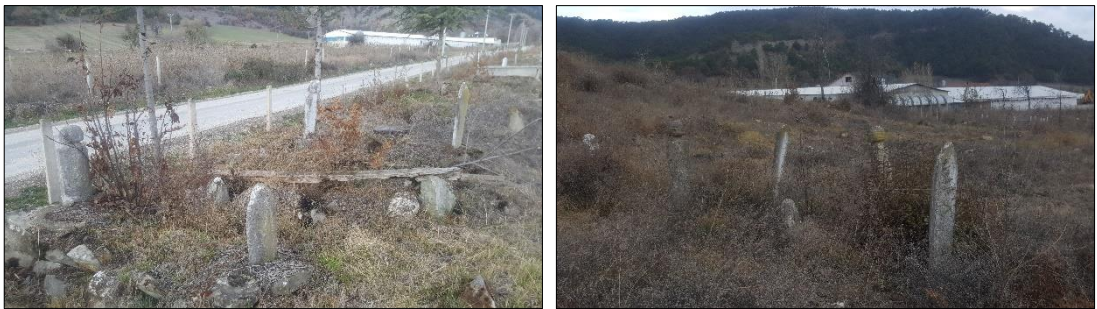
Şekil 6.3. Bakımı yapılmayan eski dönem mezar taşları (Gümüş Yıldırım, 2019)

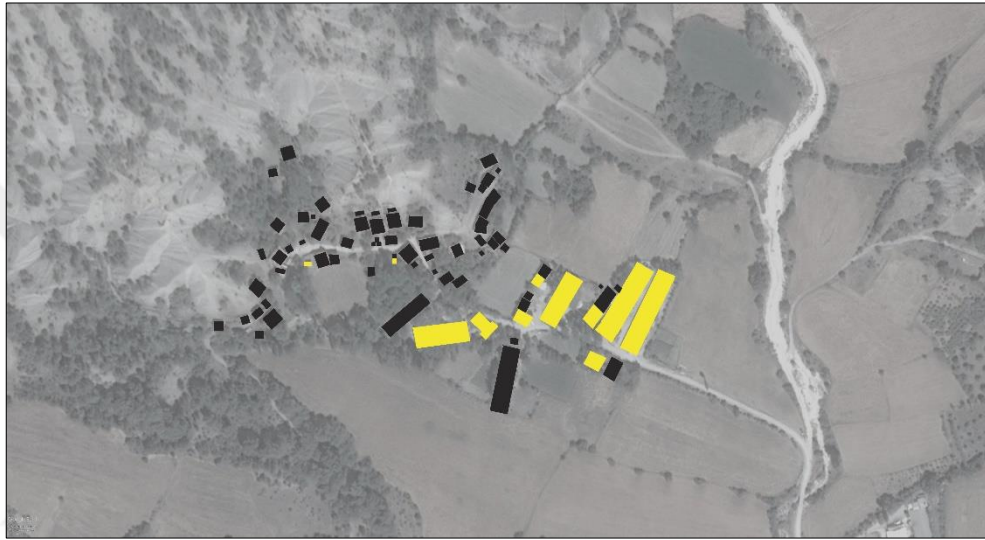
Şekil 6.4. Merkez Mahallesi geleneksel doku ve yeni yapılaşma (Gümüş Yıldırım, 2019)

Özgün dokusunu büyük oranda koruyan mahallelerde yerleşimin kimliğine uyumsuz olarak günümüz yapım sistemi ile inşa edilen konut ve kümes yapıları bulunmaktadır (Şekil 6.4, Şekil 6.5, Şekil 6.6, Şekil 6.7). Bu yapılar ya kümes ve konut ilişkisini yakın tutmak ya da hissedarlık durumlarından mevcut yapıya müdahale edilememesine bağlı olarak genellikle mahalle girişlerine konumlanmıştır. Ayrıca Merkez Mahallesinde inşa edilen bir konut yapısının kat yüksekliği olarak da köyün silüetini bozduğu görülmektedir (Şekil 6.7).

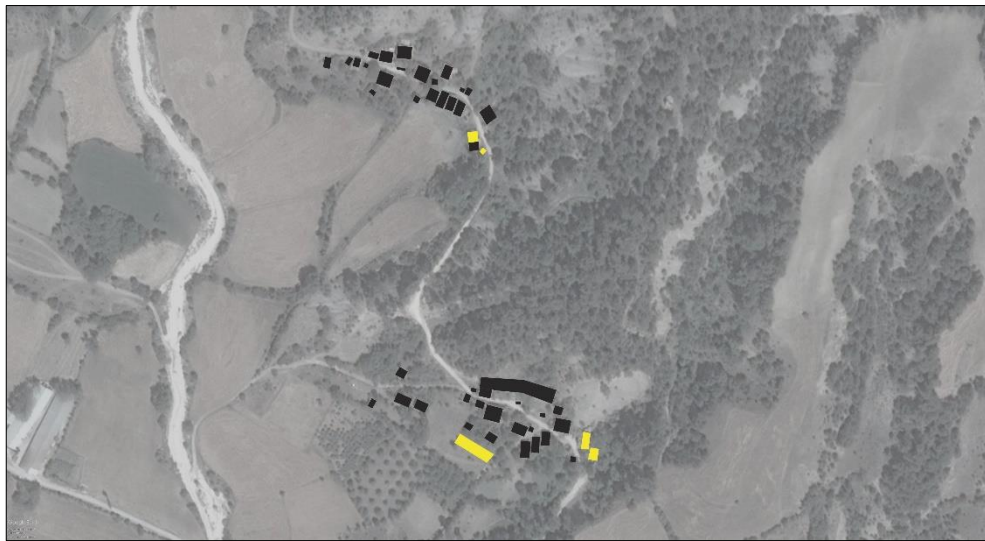
Şekil 6.5. Şabanlar Mahallesi geleneksel doku ve yeni yapılaşma (Gümüş Yıldırım, 2019)

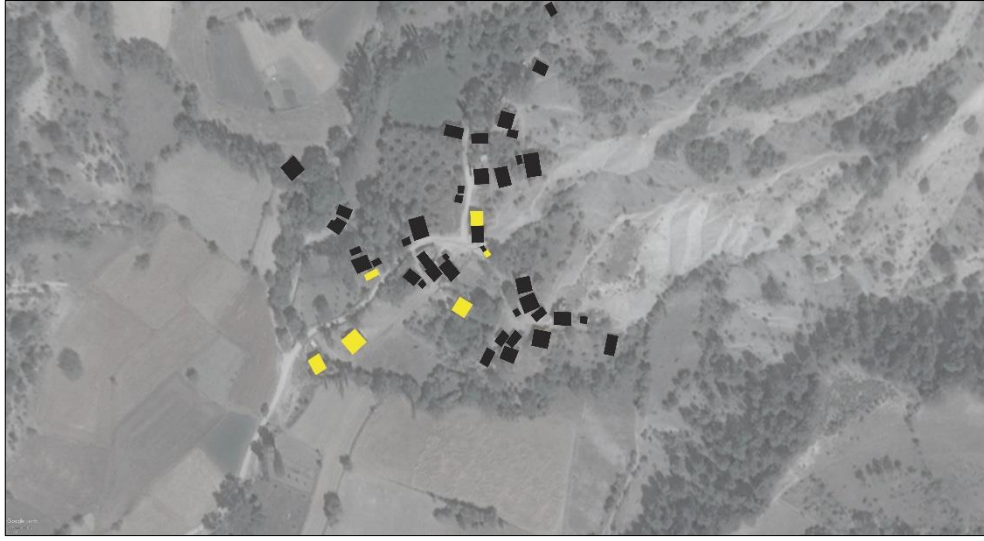
Şekil 6.6. Hapşanlar Mahallesi geleneksel doku ve yeni yapılaşma (Gümüş Yıldırım, 2019)

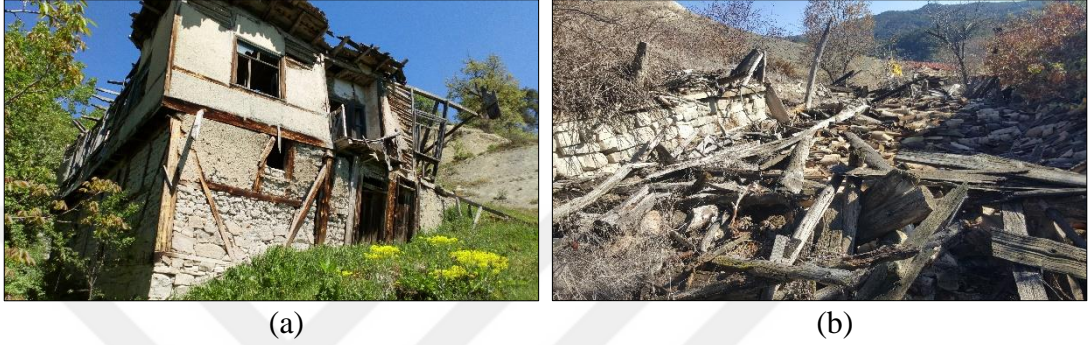
yumurta ve besi tavukçuluğuyla uğraşan halkın kümes yapılarının yanında yaşama istekleri üzerine yeni yapılar yapması gibi nedenlerden dolayı kullanılmadığı bilgisine ulaşılmıştır. Strüktürel bağlamda çoğu sağlam olan bu terkedilmiş yapılarda cam kırıkları, çatı çökmeleri, malzeme dökülmeleri gibi bozulmaların arttığı gözlemlenmiştir. Ayrıca alanda sayıca az da olsa kısmen ya da tamamen yıkılmış yapılar görülmektedir (Şekil 6.8).

Şekil 6.8. Kismen yıkılmış konut yapısı (a), Yıkılmış saya yapısı (b) – Merkez Mahallesi (Gümüş Yıldırım, 2019)

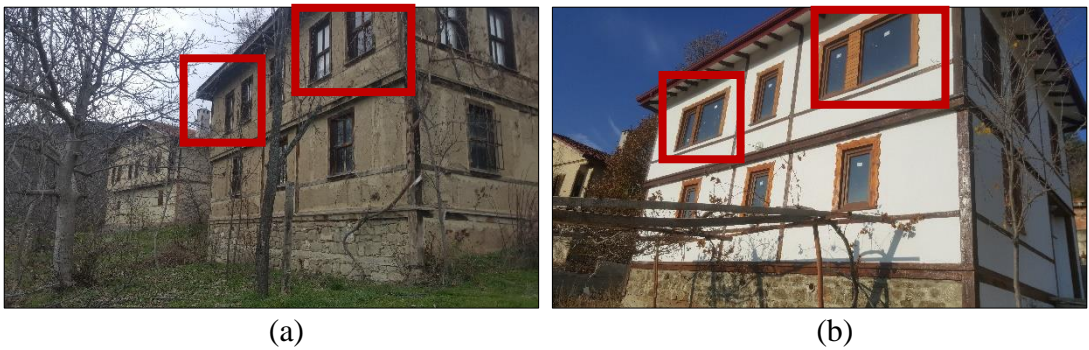
Genellikle yaşamın devam ettiği yapılarda ise ihtiyaçları karşılamaya yönelik müdahalelerde bulunulmuştur. Bazı konut ve cami yapılarında ıslak hacim yaratmak için günümüz yapım sistemi ile ek mekânlar yapıldığı görülmektedir. Ayrıca yine bu yapılarda ısı problemlerine karşılık kapı ve pencere doğramalarında malzeme (metal, PVC esaslı vb.) ve boyut olarak değişikliğe gidilerek (Şekil 6.9), zamanla yıpranan çatı örtüsünün marsilya kiremit ya da çinko malzeme ile değiştirilerek yerleşime özgün olmayan onarımların yapıldığı tespit edilmiştir. Kümes yapılarında ise yine günümüz yapım sistemi ile genişletme çalışmalarının yapıldığı ve dökülen kerpiç dolguların yerine tuğla dolgu yerleştirilerek onarımların yapıldığı görülmektedir.

Şekil 6.9. Onarım sırasında pencere doğramalarında malzeme ve boyut olarak yapılan değişiklik – Şabanlar Mahallesi (a - Gümüş Yıldırım, 2018, b - Gümüş Yıldırım, 2019)

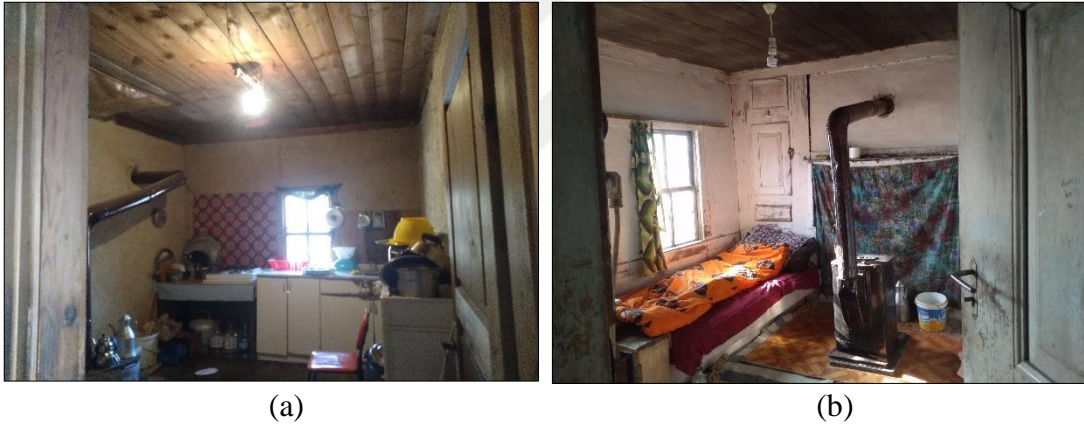
Son olarak Hisarözü Köyü kırsal yerleşiminde bazı yapı türlerinin bugünün koşullarında özgün işlevlerinde kullanılmadığı tespit edilmiştir. Geniş aile yaşam standartları temel alınarak üretilen konut yapılarında günümüzde daha çok iki kişiden oluşan çekirdek aileler yaşamakta ve bu konut yapılarının plan kurgusu ihtiyaca yönelik değişmektedir. Buna bağlı olarak konut yapılarında fırın evinin ya da oda mekânının biri iptal edilerek mutfığa dönüştürülmesi gibi mekânların farklı işlevlerde kullanıldığı (Şekil 6.10), ıslak hacim mekânlarının yapıya eklendiği, sobanın kullanılmaya başlamasıyla ocakların işlevini yitirdiği (Şekil 6.10), tezgah gibi öğelerin odalara eklendiği görülmektedir. Ayrıca yaşamın devam ettiği bu konut yapılarının giriş katlarında yer alan ahırlar ise günümüzde depo olarak kullanılmaktadır. Yerleşimde yine yaşamın devam ettiği konut yapılarıyla ilişkili olan bazı samanlık ve ambar yapıları da aynı şekilde günümüzde özgün işlevinin dışında kullanılıp depo görevi görmektedir.

Şekil 6.10. Odanın iptal edilerek mutfığa dönüştürülmesi (a), Soba ile ocağın işlevini kaybetmesi (b) – Şabanlar Mahallesi (Gümüş Yıldırım, 2019)
