YÜKSEK LİSANS TEZİ

**KIRSAL MİRASIN KORUNMASI VE SÜREKLİLİĞİ ÜZERİNE
BİR İNCELEME: GÖYNÜK HİSARÖZÜ KÖYÜ ÖRNEĞİ**

DERYA GÜMÜŞ YILDIRIM

KOCAELİ 2021

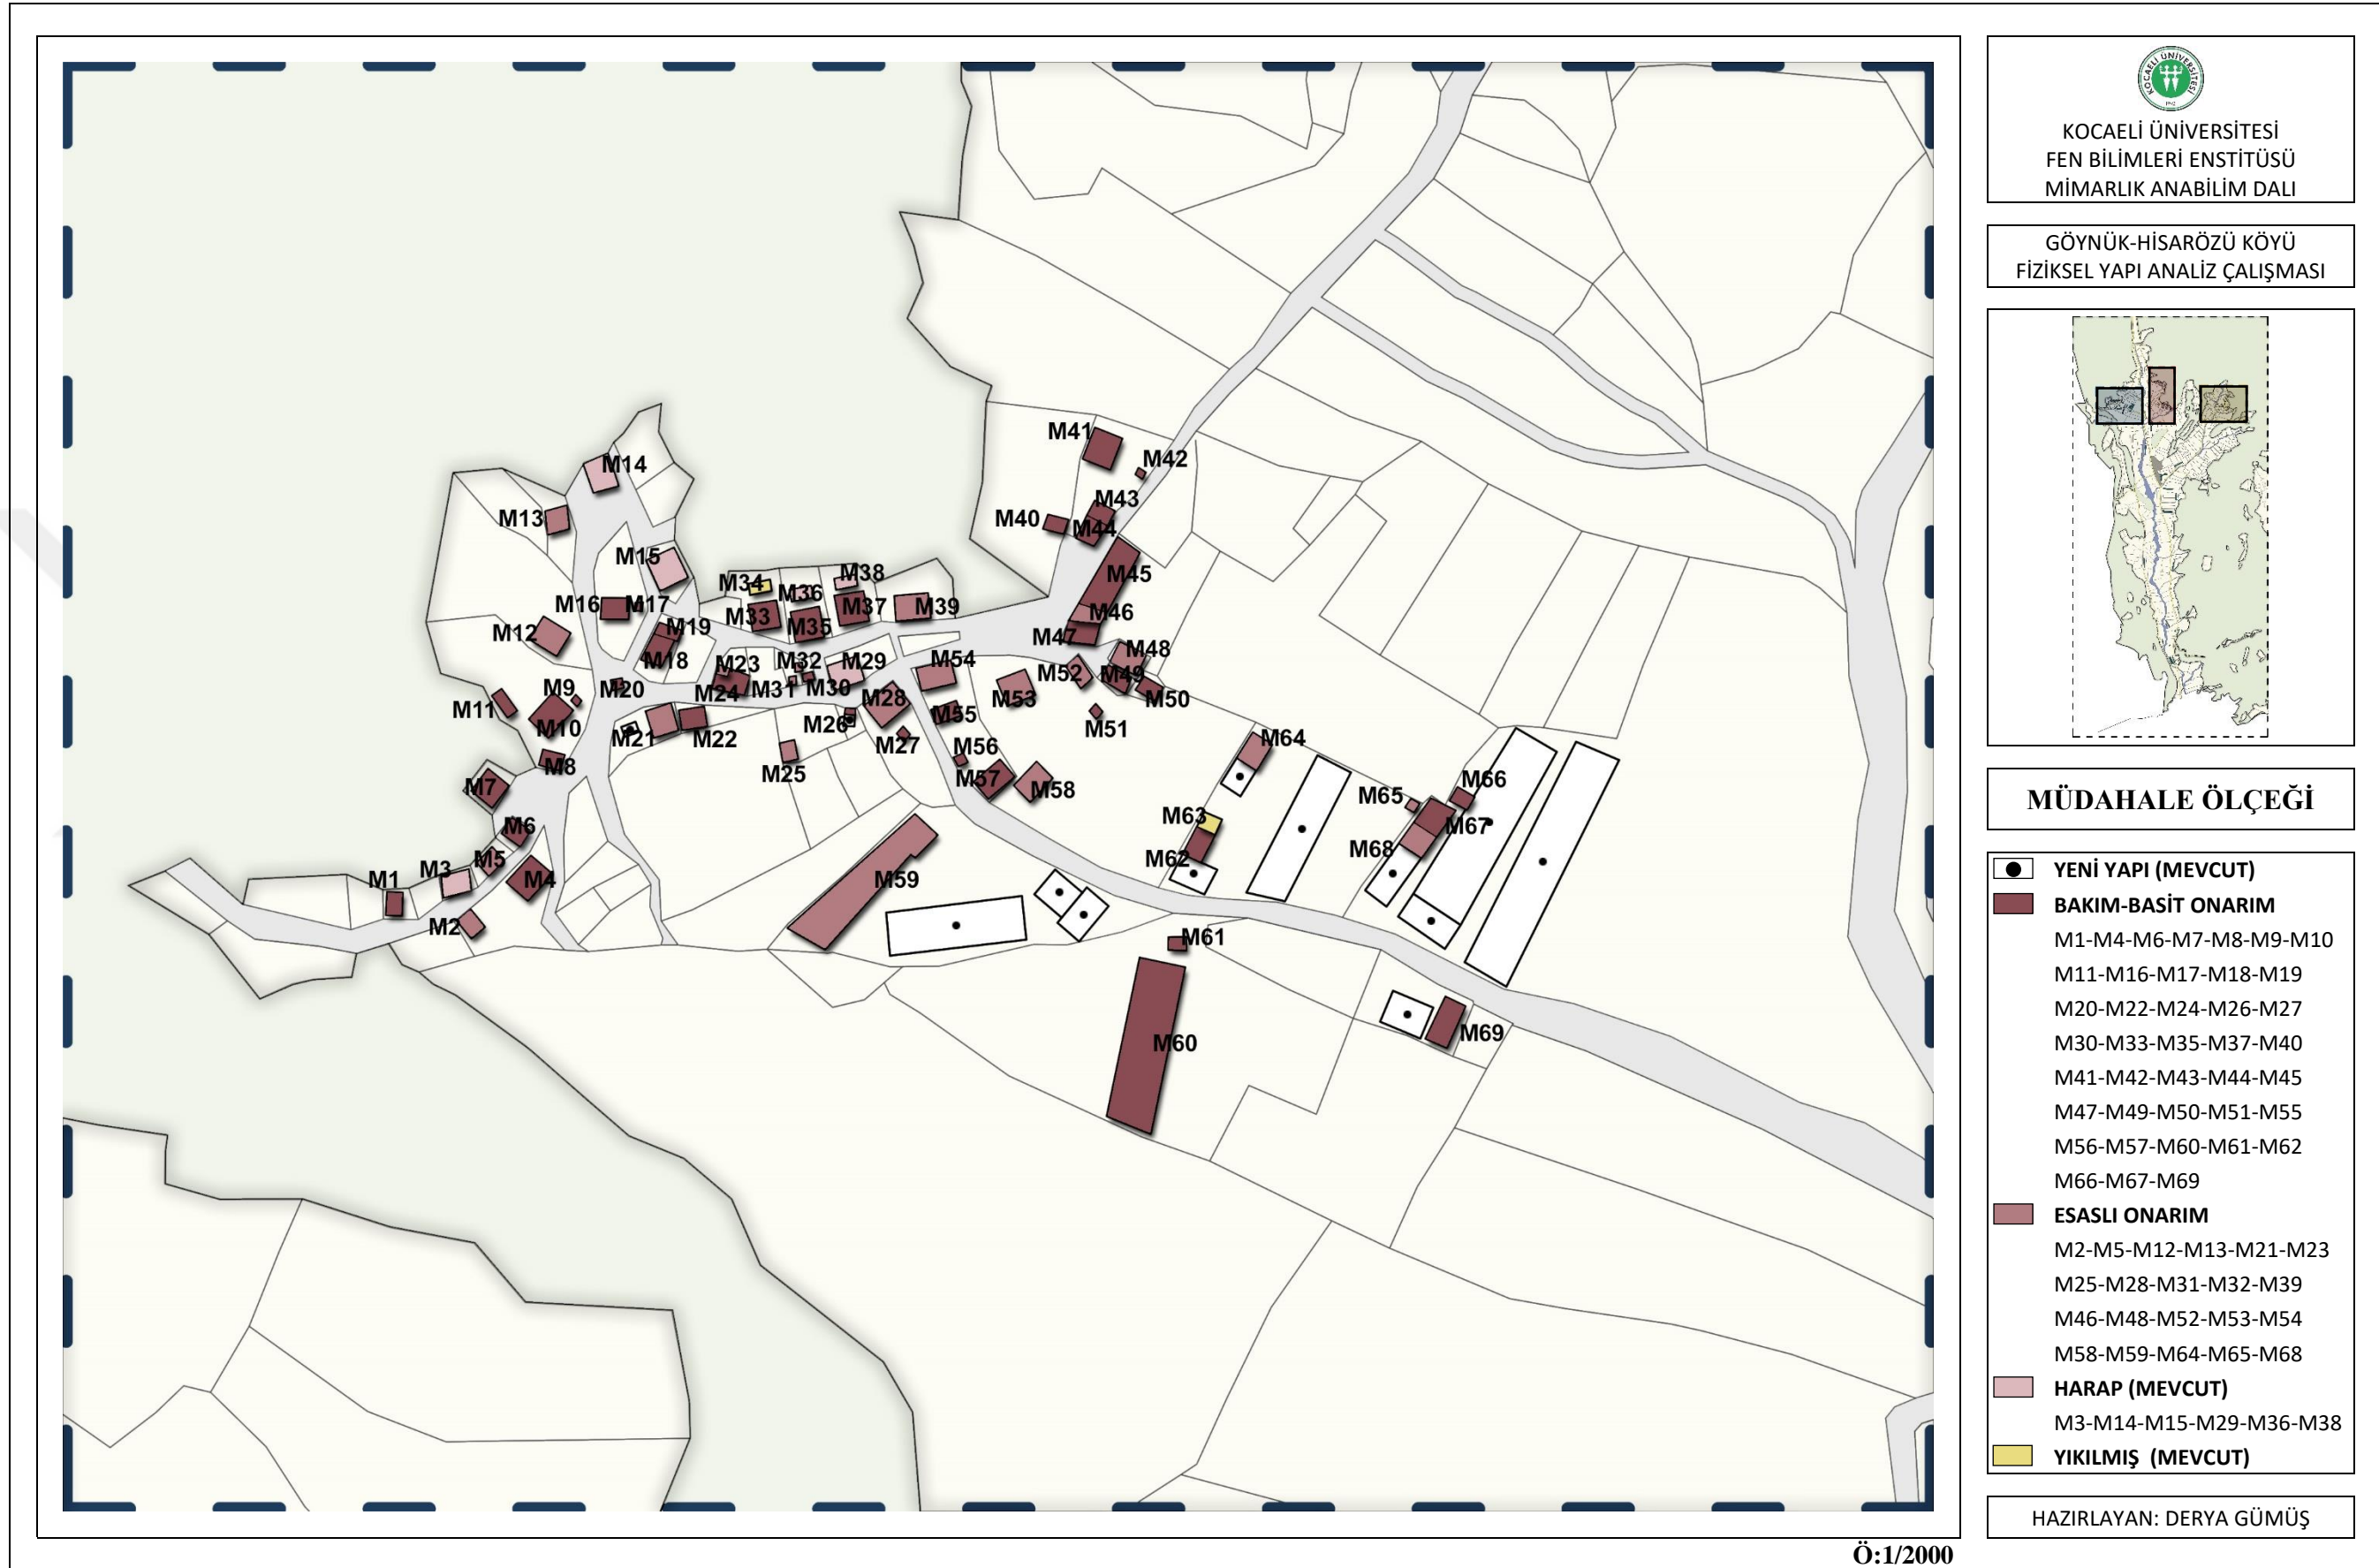
Şekil 7.5. Hisarözü Köyü-Merkez Mahallesi yapı müdahale ölçeği önerisi analizi (Gümüş Yıldırım, 2020)

- YENİ YAPI (MEVCUT)
- BAKIM-BASİT ONARIM
 M1-M4-M6-M7-M8-M9-M10
 M11-M16-M17-M18-M19
 M20-M22-M24-M26-M27
 M30-M33-M35-M37-M40
 M41-M42-M43-M44-M45
 M47-M49-M50-M51-M55
 M56-M57-M60-M61-M62
 M66-M67-M69
- ESASLI ONARIM
 M2-M5-M12-M13-M21-M23
 M25-M28-M31-M32-M39
 M46-M48-M52-M53-M54
 M58-M59-M64-M65-M68
- HARAP (MEVCUT)
 M3-M14-M15-M29-M36-M38
- YIKILMIŞ (MEVCUT)

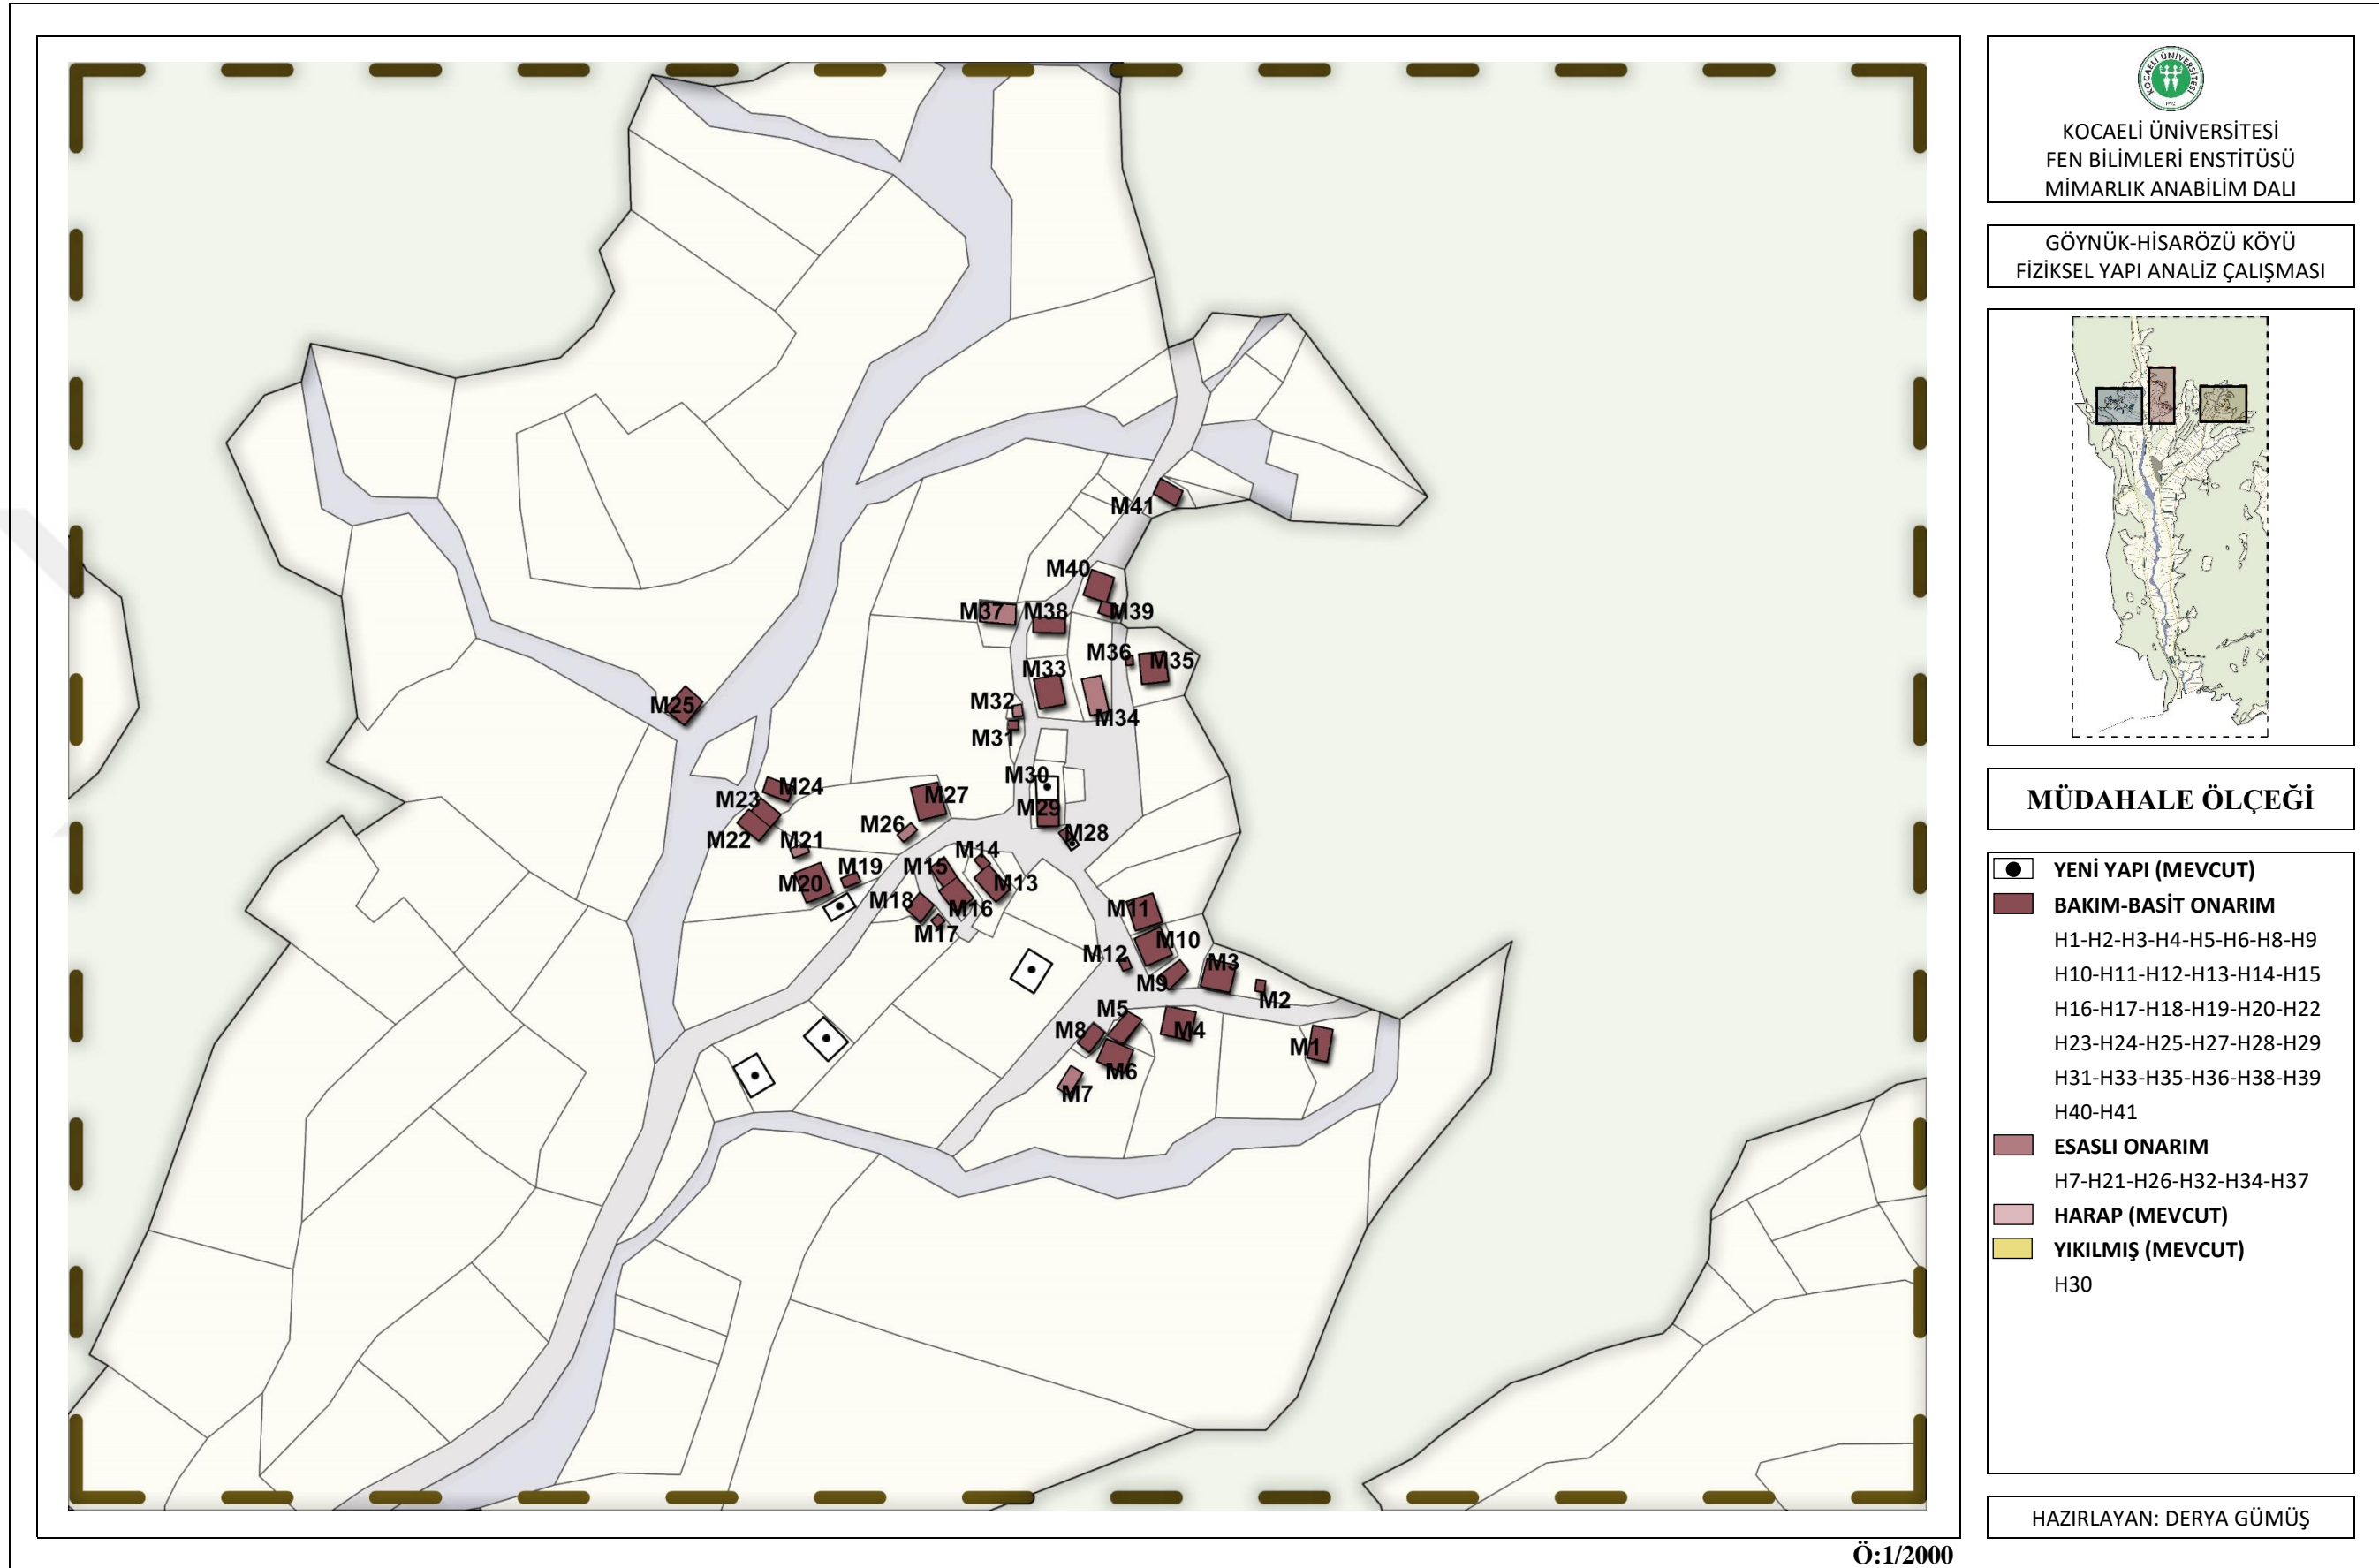
- YENİ YAPI (MEVCUT)
- BAKIM-BASİT ONARIM
H1-H2-H3-H4-H5-H6-H8-H9
H10-H11-H12-H13-H14-H15
H16-H17-H18-H19-H20-H22
H23-H24-H25-H27-H28-H29
H31-H33-H35-H36-H38-H39
H40-H41
- ESASLI ONARIM
H7-H21-H26-H32-H34-H37
- HARAP (MEVCUT)
- YIKILMIŞ (MEVCUT)
H30

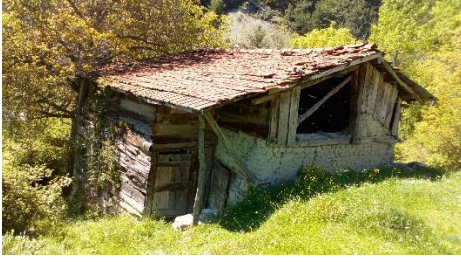
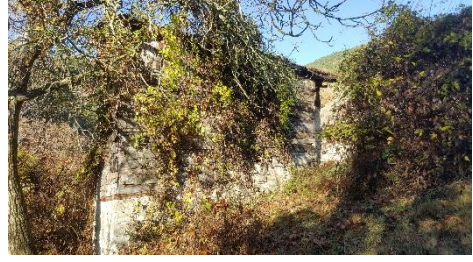
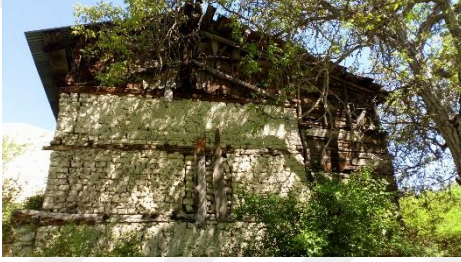
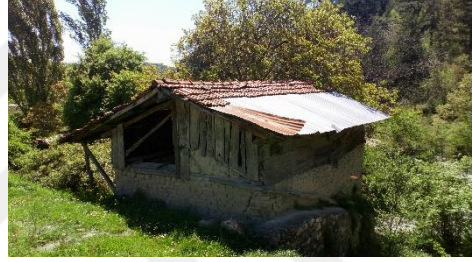
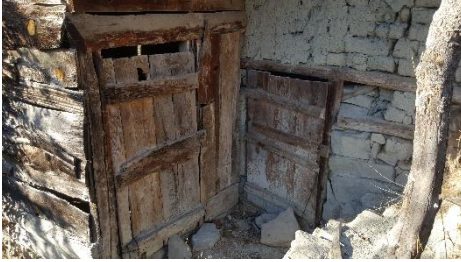
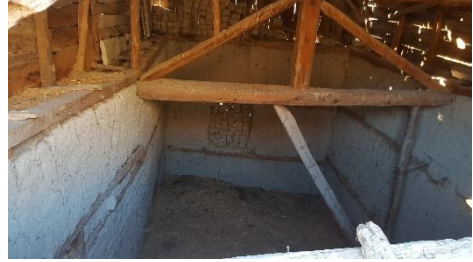
M1

| GÖYNÜK HİSARÖZÜ KÖYÜ ENVANTER ÇALIŞMASI | | | |
|---|--|---|---|
| AÇIKLAMA | <p>Yapı tek kat ve iki bölümden oluşmaktadır. Yapının ana girişi doğu yönünden sağlanmaktadır. Doğu yönünde yer alan ikinci bölümün girişi ise kuzey yönünden verilmiştir. Eğimli bir araziye oturan yapı, ahşap hatıllı kerpiç yığma ve ahşap karkas sistem ile inşa edilmiştir. Yapı örtüsü marsilya kiremit ile kaplı beşik çatıdır. Fakat batı yönünde çatının bir bölümü çinko ile örtülmüştür. Yapı cephe ve malzeme özelliklerini korumaktadır.</p> | | |

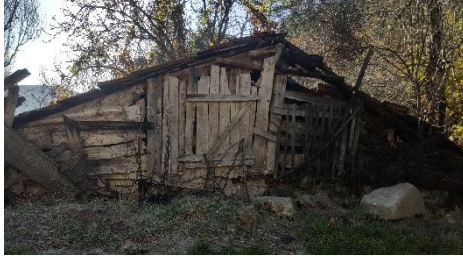
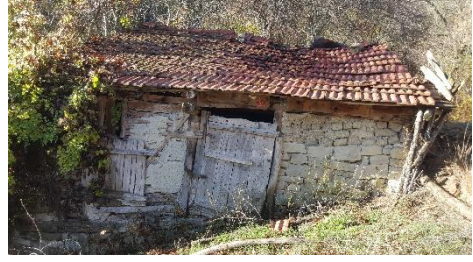
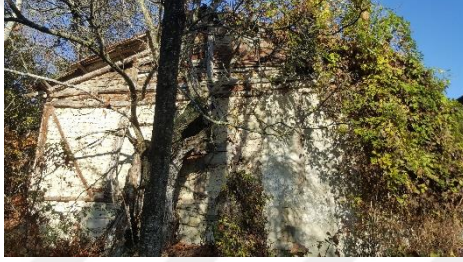
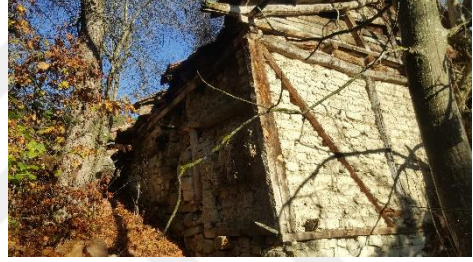
M2

| AÇIKLAMA | <p>Yapı tek kattan oluşmaktadır. Yapı girişi kuzeydoğu yönünden sağlanmaktadır. Eğimli bir araziye oturan yapı, taş yığma ve ahşap karkas sistem ile inşa edilmiştir. Yapı örtüsü marsilya kiremit ile kaplı beşik çatıdır. Yapı cephe ve malzeme özelliklerini korumakta olup çatıda çökme ve malzemede bozulmalar görülmektedir.</p> | | |

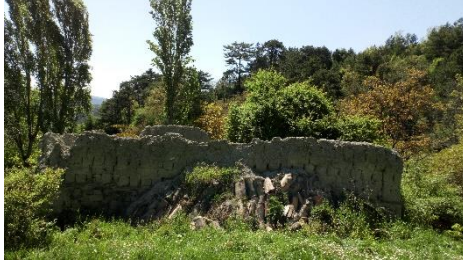
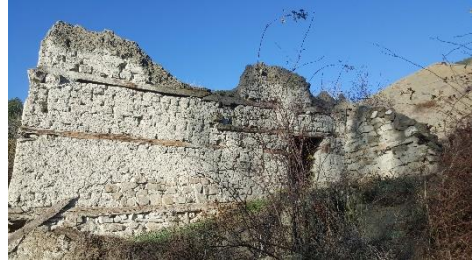
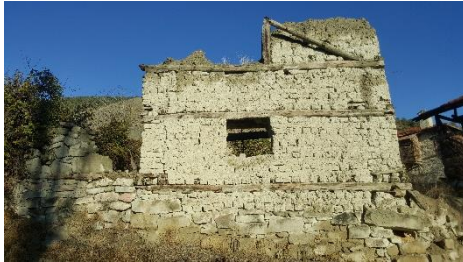
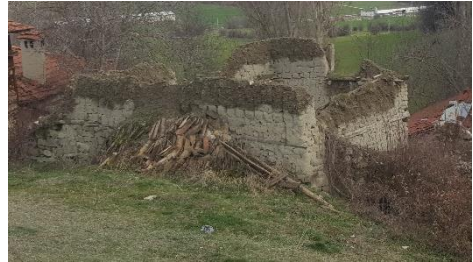
M3

| AÇIKLAMA | Yapı tek kattan oluşmaktadır. Eğimli bir araziye oturan yapı, taş yığma ve kerpiç yığma ile inşa edilmiştir. Yapı kısmen yıkılmış olduğu için taşıyıcı sistem ve yapı malzemesi okunabilmektedir. | | |

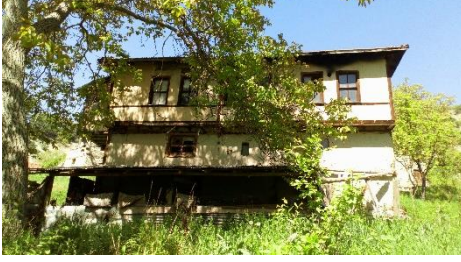
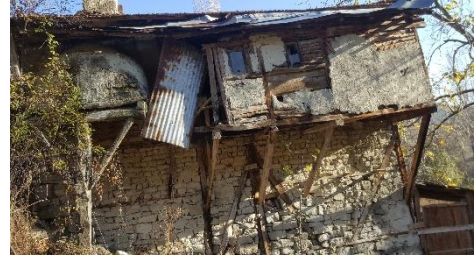
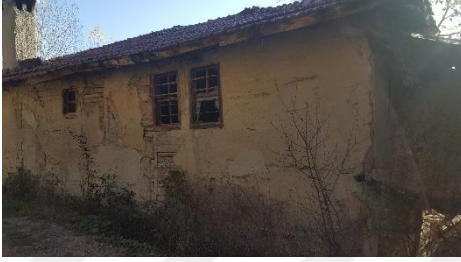
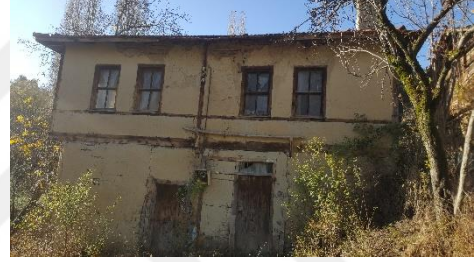
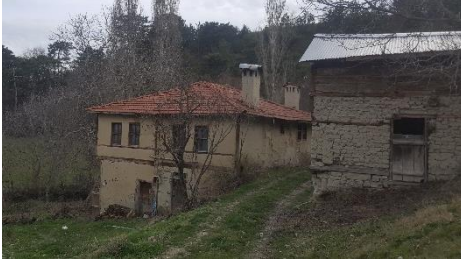
M4

| AÇIKLAMA | <p>Yapı iki kattan oluşmaktadır. Konut ve ahır girişi kuzeydoğu yönünden olup zemin kattan sağlanmaktadır. Güneydoğu yönünde cephe boyu çıkma mevcuttur. Yine aynı yönde çinko örtülü muhdes ek yer almaktadır. Güneybatı yönünde ise payandalarla desteklenmiş kapalı çıkma ve fırın mevcuttur. Eğimli bir araziye oturan yapı, taş yığma ve ahşap karkas sistem ile inşa edilmiştir. Yapı örtüsü marsilya kiremit ile kaplı kırma çatıdır. Fakat güneybatıda yer alan çıkma ve fırın çinko örtü ile kaplıdır. Cephe ve malzeme özelliklerini korumakta olan yapıda sıva dökülmeleri, pencerede cam kırıkları görülmektedir.</p> | | |

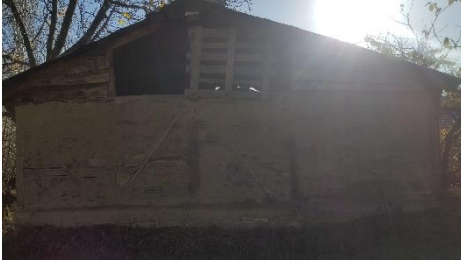
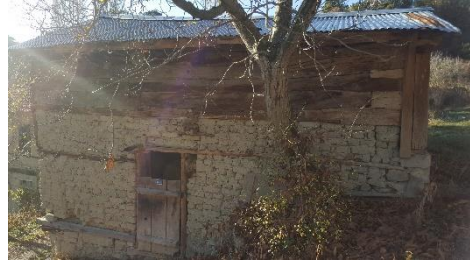
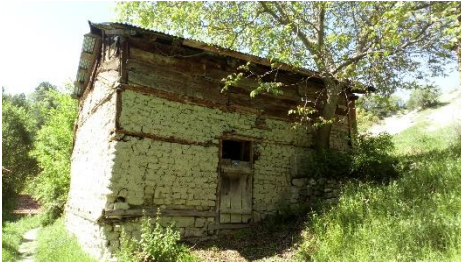
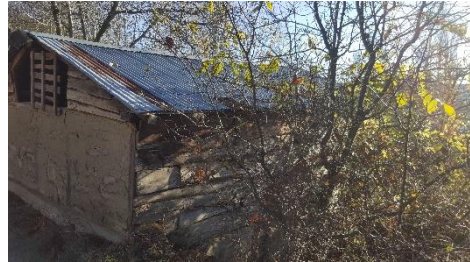
M6

| AÇIKLAMA | <p>Yapı iki kattan oluşmaktadır. Yapı girişi güneydoğu yönünden olup zemin kattan sağlanmaktadır. Yine aynı yönde cephe boyu çıkma mevcuttur. Güneybatı yönünde ise dikme ve payandayla desteklenmiş kapalı çıkma yer almaktadır. Kuzey batı yönünde fırın mevcuttur. Eğimli bir araziye oturan yapı, taş yığma ve ahşap karkas arası kerpiç ve ahşap dolgu ile inşa edilmiştir. Yapı örtüsü marsilya kiremit ile kaplı kırma çatıdır. Fakat güneybatı yönünde yer alan çıkma çinko örtü ile kaplıdır. Cephe ve malzeme özelliklerini korumakta olan yapıda malzeme dökülmeleri, pencerede cam kırıkları, bacada bozulmalar görülmektedir.</p> | | |

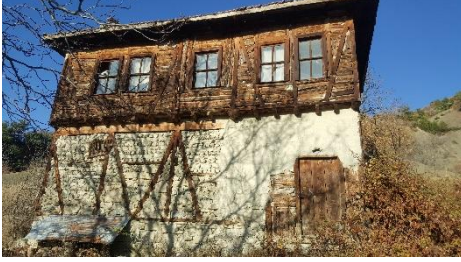
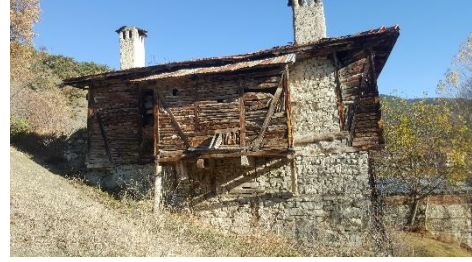
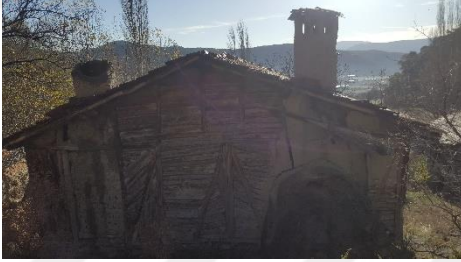
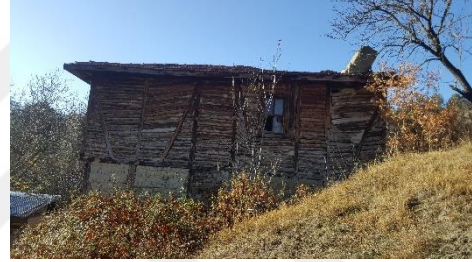
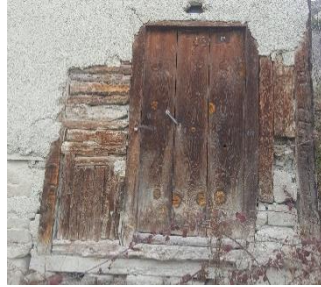
M7

| AÇIKLAMA | <p>Yapı tek kattan oluşmaktadır. Yapı girişi kuzey yönünden sağlanmaktadır. Yine aynı yönde muhdes ek bulunmaktadır. Düz bir araziye oturan yapı, ahşap hatıllı taş yığma, kerpiç yığma ve ahşap karkas sistem ile inşa edilmiştir. Yapı örtüsü çinko ile kaplı beşik çatıdır. Yine aynı şekilde muhdes ek de tek eğimli çinko örtü ile kaplıdır. Cephe ve malzeme özelliklerini korumakta olan yapıda bazı onarımlar gözlemlenmiştir. Zemin kısmında toprak ile temas eden bazı yerlerde sıva ve çatı kısmında ahşap malzeme ile onarımlar görülmektedir.</p> | | |

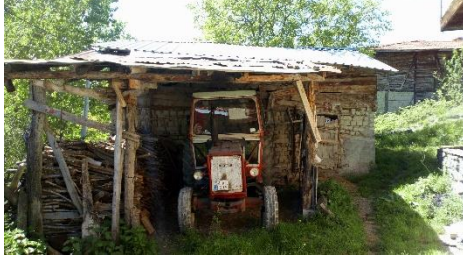
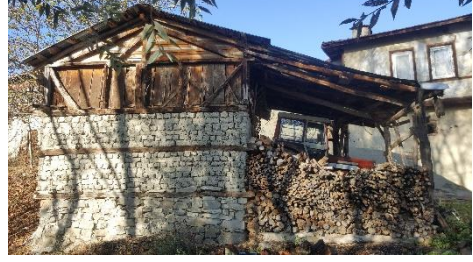
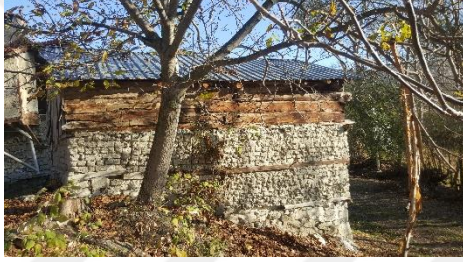
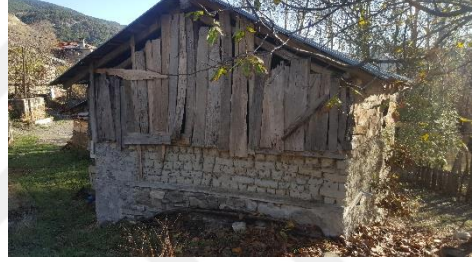
M8

| AÇIKLAMA | <p>Yapı iki kattan oluşmaktadır. Yapı girişi güneydoğu yönünden olup ahşap basamaklarla ulaşılan birinci kattan sağlanmaktadır. Ayrıca yapının dört cephesinde de muhdes ek bulunmaktadır. Düz bir araziye oturan yapı, ahşap karkas sistem ile inşa edilmiştir. Yapı örtüsü marsilya kiremit ile kaplı beşik çatıdır. Fakat batı yönünde çatının bir bölümü çinko ile örtülmüştür. Ayrıca giriş cephesinde bulunan muhdes ek kiremit ve güneybatı yönünde bulunan ek ahşap ile kaplıken diğer cephelerindeki ekler çinko ile kaplıdır. Yapı cephe ve malzeme özelliklerini korumakta olup malzemede dökülmeler görülmektedir.</p> | | |

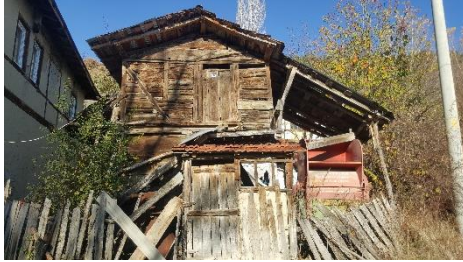
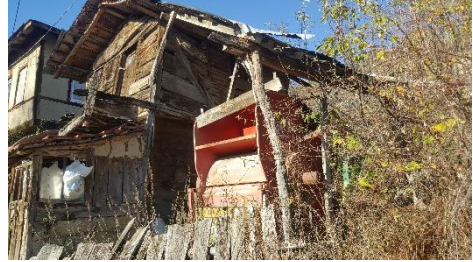
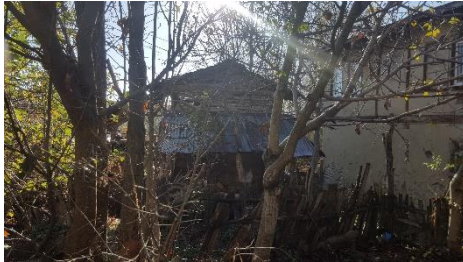
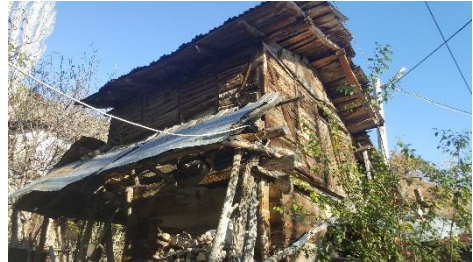
M9

| AÇIKLAMA | Yapı iki kattan oluşmaktadır. Konut ve ahır girişi güneydoğu yönünden olup zemin kattan sağlanmaktadır. Yine aynı yönde cephe boyu çıkma ve orta aksta yer alan balkon mevcuttur. Güneybatı yönünde ise dikme ve payandalarla desteklenmiş kapalı çıkma ve fırın yer almaktadır. Eğimli bir araziye oturan yapı, taş yığma ve ahşap karkas sistem ile inşa edilmiştir. Yapı örtüsü marsilya kiremit ile kaplı kırma çatıdır. Fakat güneybatıda yer alan fırın çinko örtü ile kaplıdır. Cephe ve malzeme özelliklerini büyük oranda koruyan yapıda sıva dökülmeleri, pencere doğramalarında değişim görülmektedir. | | |

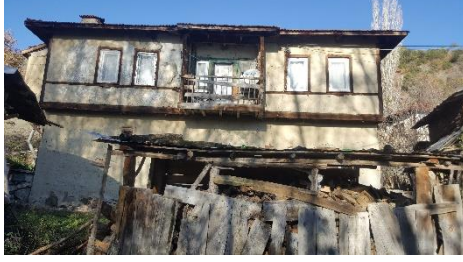
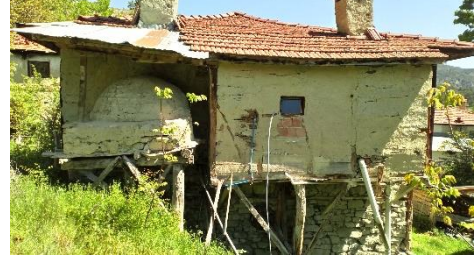
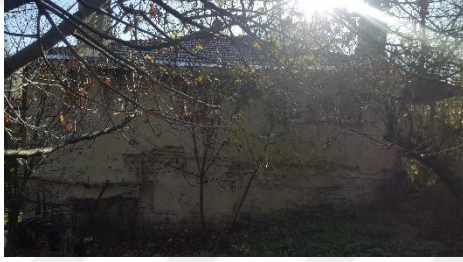
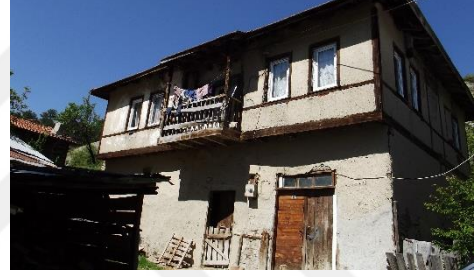
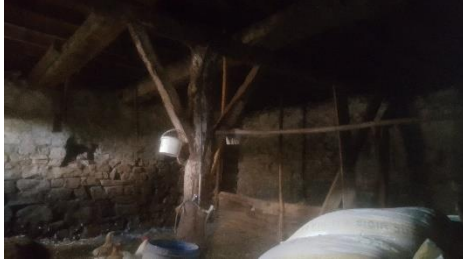
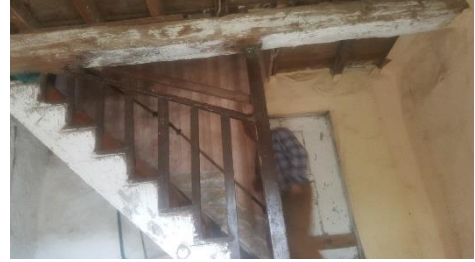
M10

| AÇIKLAMA | <p>Yapı tek kattan oluşmaktadır. Yapı girişi güneydoğu yönünden sağlanmaktadır. Eğimli bir araziye oturan yapı, taş yığma ve ahşap karkas sistem ile inşa edilmiştir. Yapı örtüsü kiremit ve çinko ile kaplı tek eğimli çatıdır. Yapı, cephe ve malzeme özelliklerini korumaktadır.</p> | | |

| AÇIKLAMA | <p>Yapı iki kattan oluşmaktadır. Konut ve ahır girişi güneydoğu yönünden olup zemin kattan sağlanmaktadır. Yine aynı yönde cephe boyu çıkma ve cephe önünde muhdes ek mevcuttur. Kuzeybatı yönünde ise kapalı çıkma yer almaktadır. Eğimli bir araziye oturan yapı, taş yığma ve ahşap karkas sistem ile inşa edilmiştir. Yapı örtüsü marsilya kiremit ile kaplı kırma çatıdır. Güneydoğu yönünde yer alan ek ise çinko örtü ile kaplıdır. Cephe ve malzeme özelliklerini koruyan yapıda sıva dökülmeleri, kerpiç malzemede dökülmeler, pencerede cam kırıkları, çatıda bozulmalar görülmektedir.</p> | | |

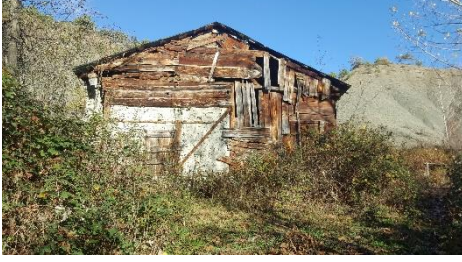
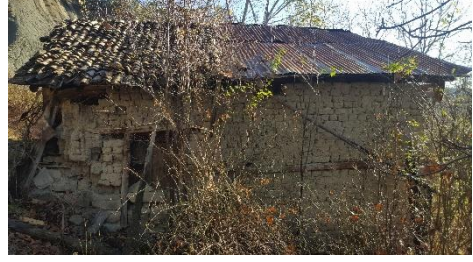
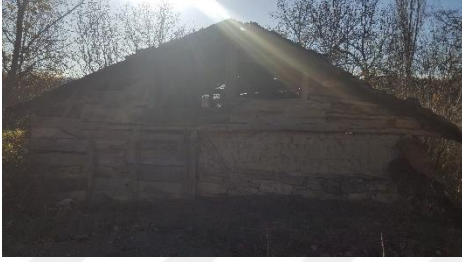
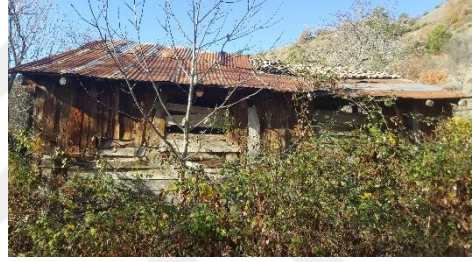
M13

| AÇIKLAMA | <p>Yapı tek kattan oluşmaktadır. Düz bir araziye oturan yapı, ahşap hatıllı kerpiç yığma ile inşa edilmiştir. Yapı kısmen yıkılmış olduğu için taşıyıcı sistem ve yapı malzemesi okunabilmektedir.</p> | | |

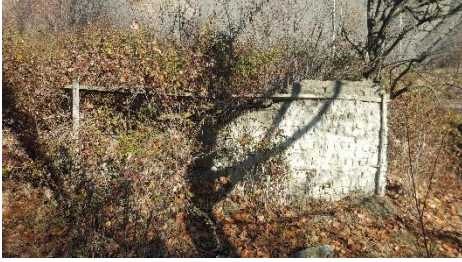
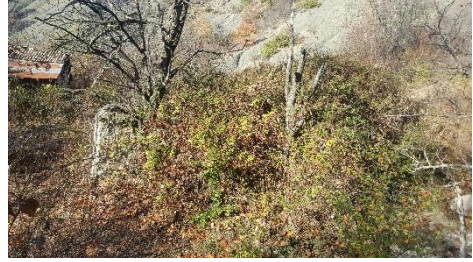
M14

| AÇIKLAMA | <p>Yapı iki kattan oluşmaktadır. Konut ve ahır girişi güneydoğu yönünden olup zemin kattan sağlanmaktadır. Yine aynı yönde orta aksta yer alan balkon mevcuttur. Güneybatı yönünde ise cephe boyu çıkma mevcuttur. Eğimli bir araziye oturan yapı, taş yığma ve ahşap karkas sistem ile inşa edilmiştir. Yapı örtüsünde alaturka kiremidin izleri görülmektedir. Yapı kısmen yıkılmış olduğu için taşıyıcı sistem ve yapı malzemesi okunabilmektedir.</p> | | |

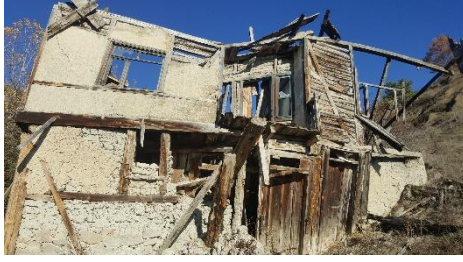
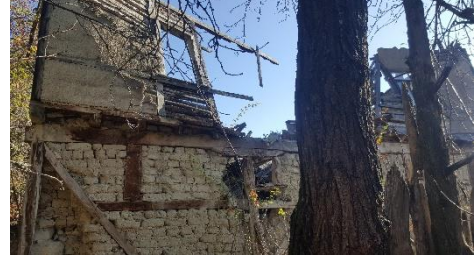
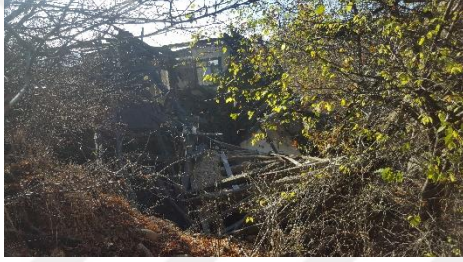
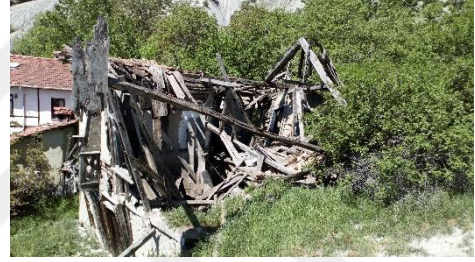
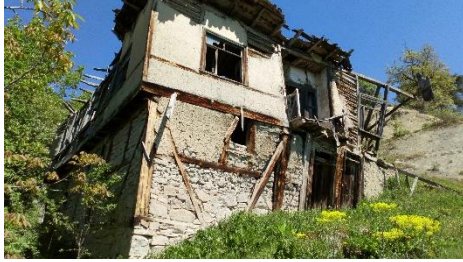
M15

| AÇIKLAMA | <p>Yapı üç kat ve çatı katından oluşmaktadır. Konut ve ahır girişi güney yönünden olup zemin kattan sağlanmaktadır. Yine aynı yönde en üst katın orta aksında balkon mevcuttur. Doğu yönünde çinko örtülü muhdes ek yer almaktadır. Eğimli bir araziye oturan yapı, taş yığma ve ahşap karkas sistem ile inşa edilmiştir. Yapı örtüsü alaturka kiremit ile kaplı beşik çatıdır. Fakat kuzey yönünde ikinci kat ile üçüncü kat arasında çinko kaplı tek eğimli çatı yer almaktadır. Cephe ve malzeme özelliklerini korumakta olan yapıda sıva dökülmeleri görülmektedir.</p> | | |

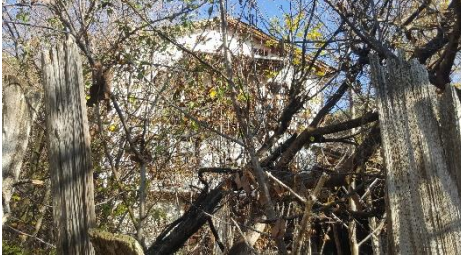
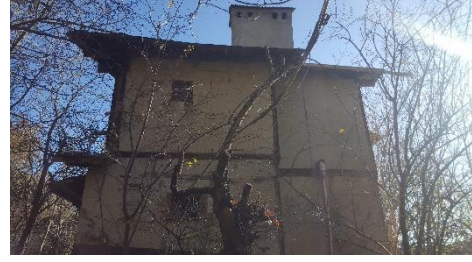
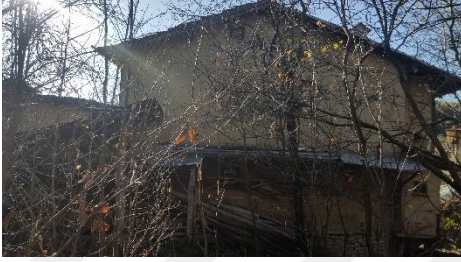
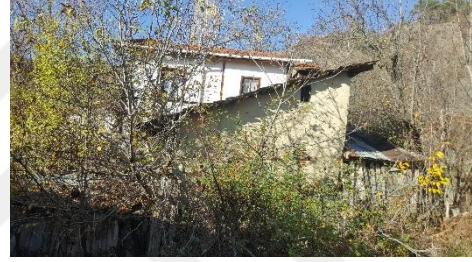
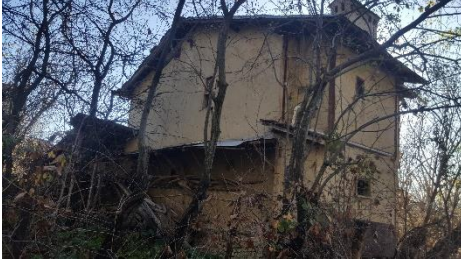
M16-M17

| AÇIKLAMA | <p>Yapı iki kattan oluşmaktadır. Yapı girişi güneybatı yönünden olup zemin kattan sağlanmaktadır. Yine aynı yönde cephe boyu çıkma mevcuttur. Güneydoğu yönünde dikmelerle desteklenmiş kapalı çıkma yer almaktadır. Kuzeydoğu yönünde ise yapıya bitişik samanlık yapısı mevcuttur. Eğimli bir araziye oturan yapı, taş yığma ve ahşap karkas sistem ile inşa edilmiştir. Yapı örtüsü çinko ile kaplı beşik çatıdır. Cephe ve malzeme özelliklerini korumakta olan yapıda sıva dökülmeleri, ahşap malzemede dökülmeler, çatıda bozulmalar görülmektedir.</p> | | |

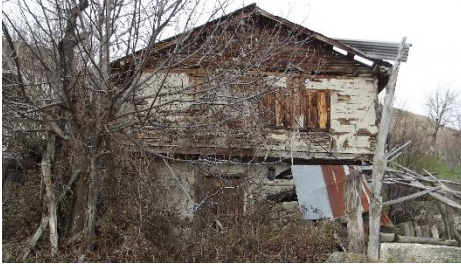
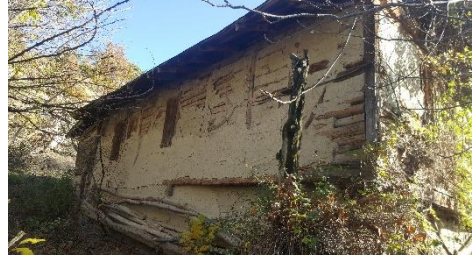
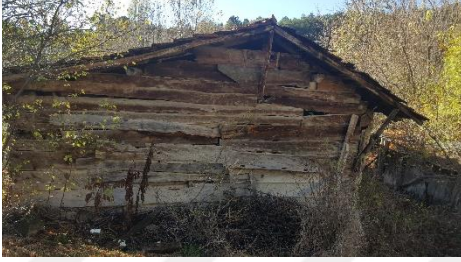
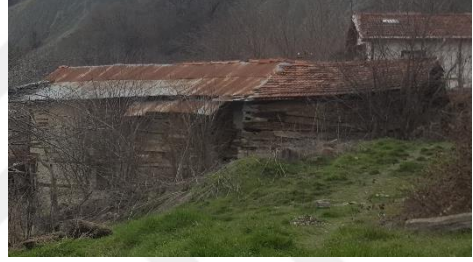
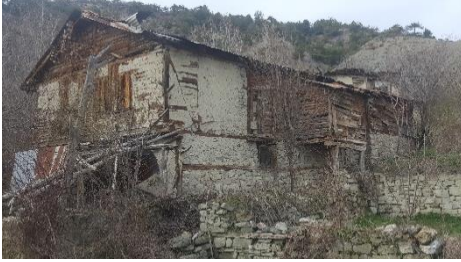
M18-M19

| AÇIKLAMA | Eğimli bir araziye oturan yapı, taş yığma ile inşa edilmiştir. Yapı geleneksel mimari kimliğini korumakta olup yüzeylerde çiçeklenmeler görülmektedir. | | |

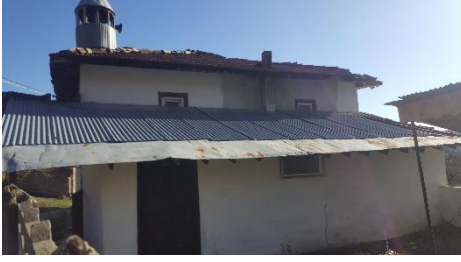
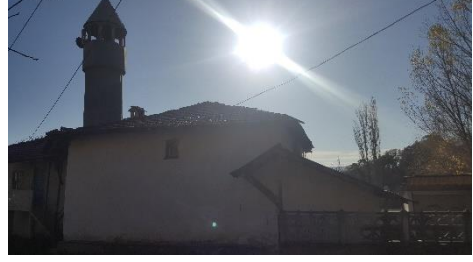
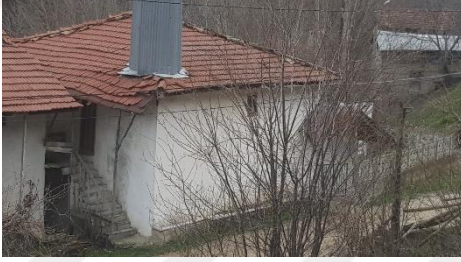
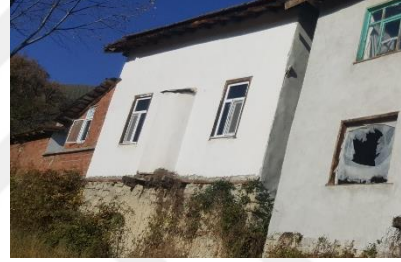
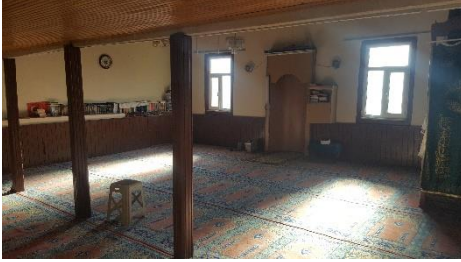
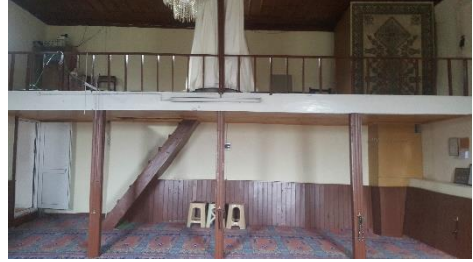
M21

| AÇIKLAMA | <p>Yapı iki kattan oluşmaktadır. Yapının zemin ve birinci katta olmak üzere üç ayrı girişi vardır. Zemin katta yer alan yapı girişi doğu yönünde bulunurken birinci katta yer alan yapı girişi kuzey yönünde bulunmaktadır. Eğimli bir araziye oturan yapı, taş yığma ve ahşap karkas sistem ile inşa edilmiştir. Yapı örtüsü marsilya kiremit ile kaplı kırma çatıdır. 2017 yılında köy halkı tarafından onarılan yapının çatısında bozulmalar görülmektedir.</p> | | |

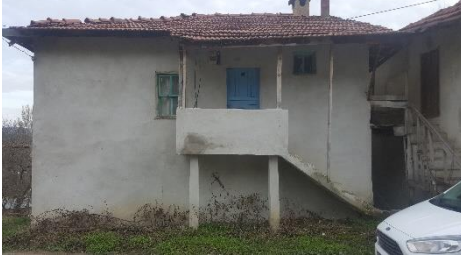
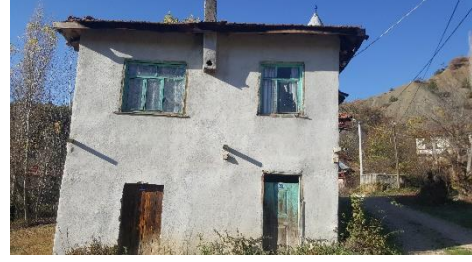
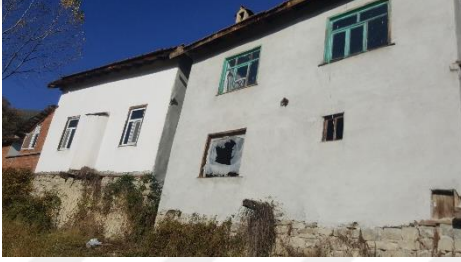
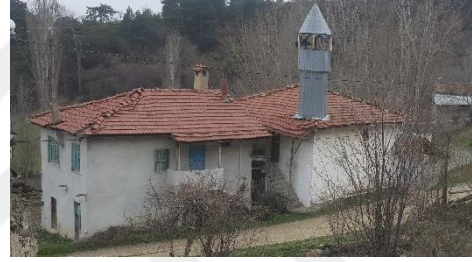
M22

| AÇIKLAMA | <p>Yapı iki kattan oluşmaktadır. Yapı girişi kuzeydoğu yönünden sağlanmaktadır. Eğimli bir araziye oturan yapı, taş yığma ve ahşap karkas sistem ile inşa edilmiştir. Yapı örtüsü çinko ile kaplı tek eğimli çatıdır. Yapı cephe ve malzeme özelliklerini korumakta olup ahşap malzemede bozulmalar görülmektedir.</p> | | |

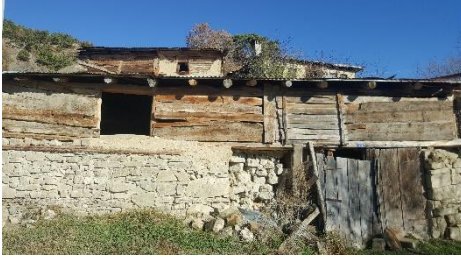
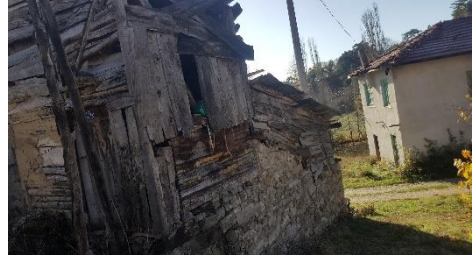
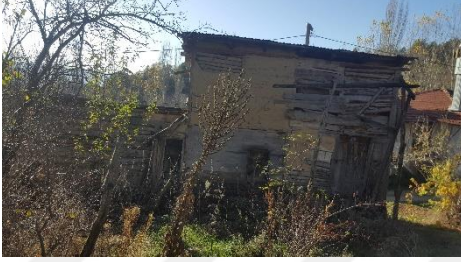
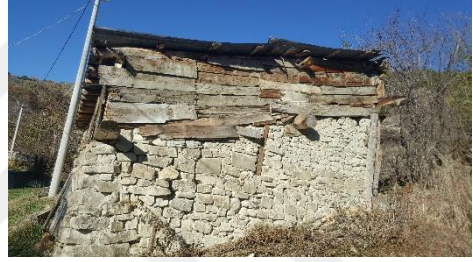
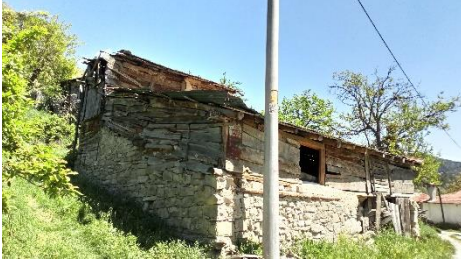
M23-M24

| AÇIKLAMA | <p>Yapı tek kattan oluşmaktadır. Yapı girişi doğu yönünden sağlanmaktadır. Eğimli bir araziye oturan yapı, kerpiç yığma ve ahşap karkas arası kerpiç dolgu ile inşa edilmiştir. Yapı örtüsü alaturka kiremit ve çinko ile kaplı beşik çatıdır. Yapı cephe ve malzeme özelliklerini korumakta olup çatıda çökme ve kerpiç malzemede dökülme ve bozulmalar görülmektedir.</p> | | |

| AÇIKLAMA | Eğimli bir araziye oturan yapı, taş yığma ile inşa edilmiştir. Yapı geleneksel mimari kimliğini korumakta olup sıvada dökülme ve kararmalar, yüzeylerde çirçiklenmeler görülmektedir. | | |

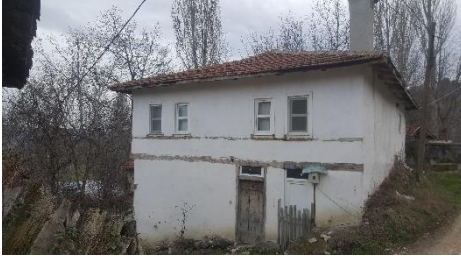
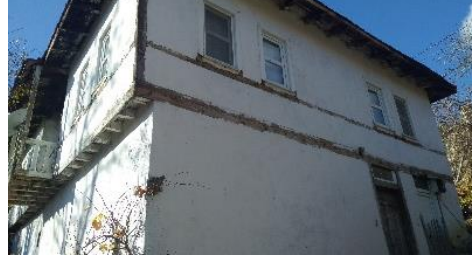
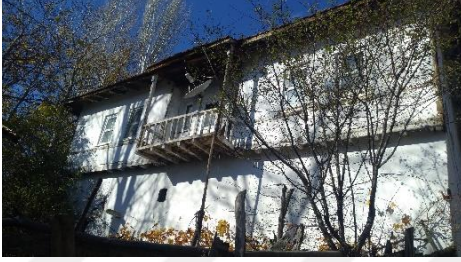
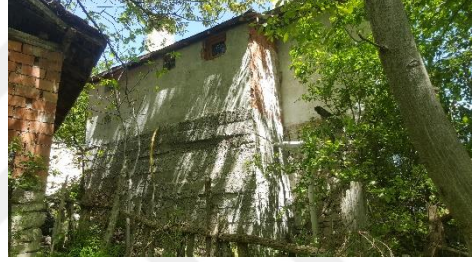
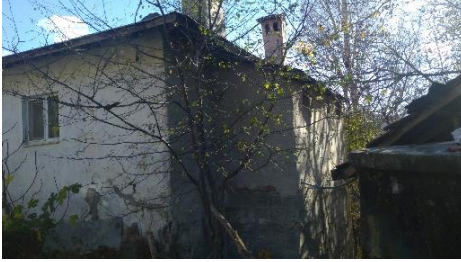
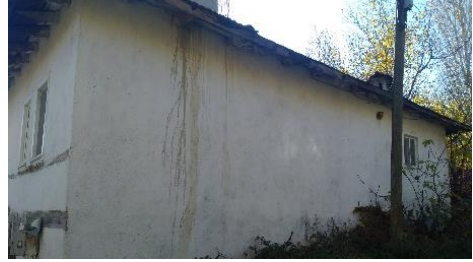
M28

| ACIKLAMA | <p>Yapı iki kattan oluşmaktadır. Eğimli bir araziye oturan yapı, taş yığma ve ahşap karkas sistem ile inşa edilmiştir. Yapı kısmen yıkılmış olduğu için taşıyıcı sistem ve yapı malzemesi okunabilmektedir.</p> | | |

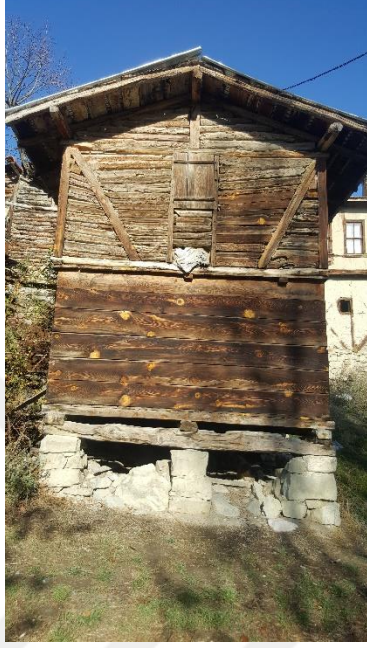
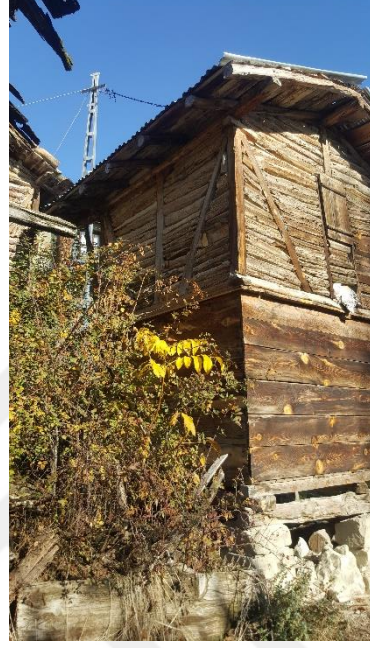
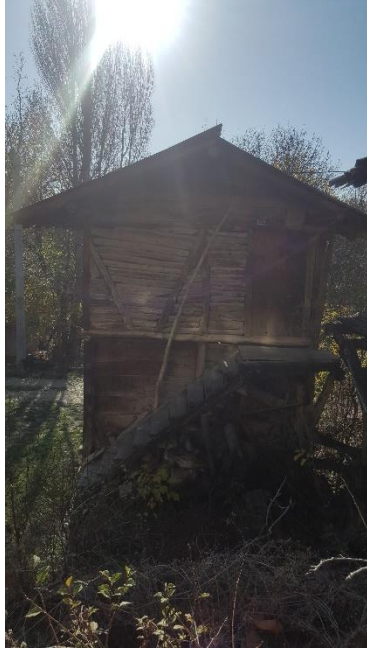
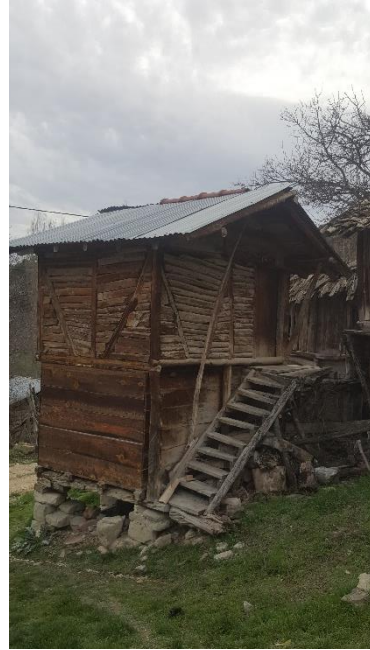
M30

| AÇIKLAMA | <p>Yapı iki kattan oluşmaktadır. Yapı girişi doğu yönünde olup girişe ulaşım ahşap basamaklar ile sağlanmaktadır. Batı yönünde ise çinko malzeme ile örtülü muhdes ek bulunmaktadır. Düz bir araziye oturan yapı, taş yığma temel üstüne ahşap karkas sistem ile inşa edilmiştir. Yapı örtüsü alaturka kiremit ile kaplı beşik çatıdır. Yapı cephe ve malzeme özelliklerini korumakta olup çatıda çökme, ahşap malzemede bozulmalar görülmektedir.</p> | | |

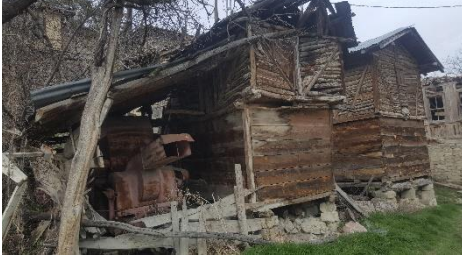
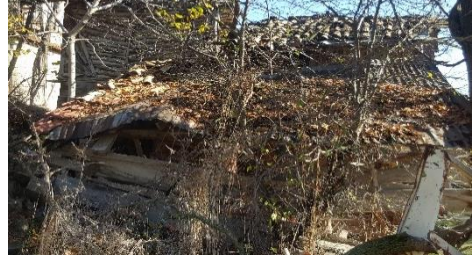
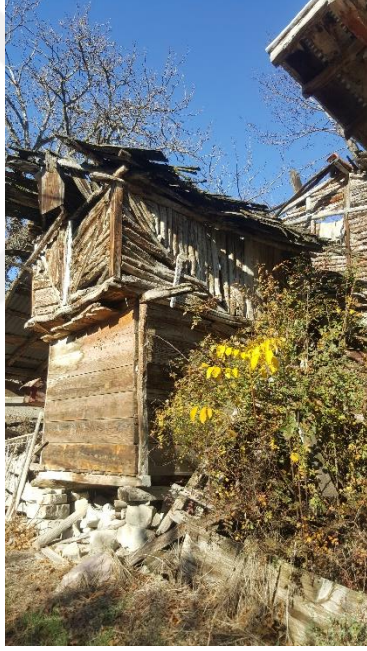
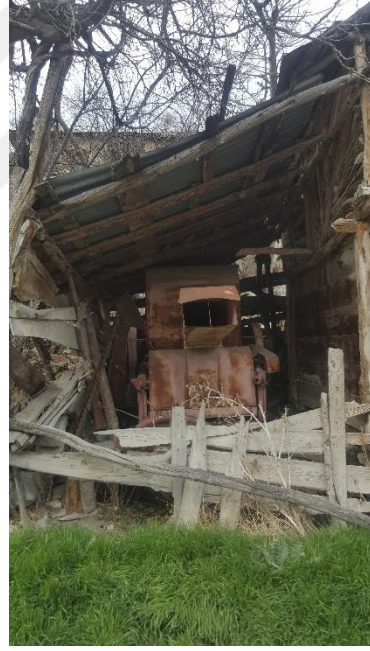
M31

| AÇIKLAMA | <p>Yapı iki kattan oluşmaktadır. Yapı girişi doğu yönünde olup girişe ulaşım ahşap basamaklar ile sağlanmaktadır. Düz bir araziye oturan yapı, taş yığma temel üstüne ahşap karkas sistem ile inşa edilmiştir. Yapı örtüsü alaturka kiremit ile kaplı beşik çatıdır. Yapı cephe ve malzeme özelliklerini korumakta olup çatıda çökme, ahşap malzemede bozulmalar görülmektedir. Ayrıca yapının giriş kapısı ve ahşap basamaklar günümüzde mevcut değildir.</p> | | |

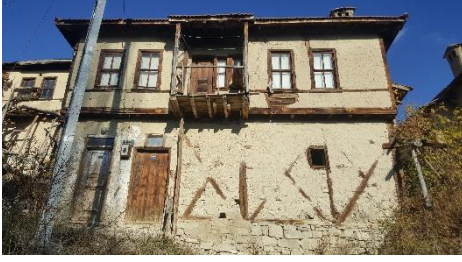
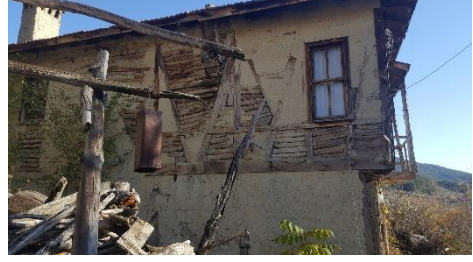
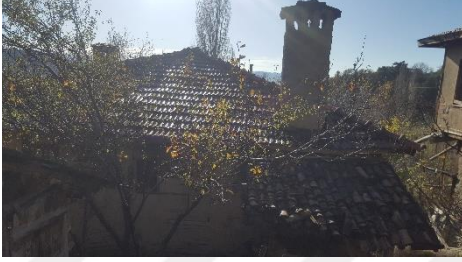
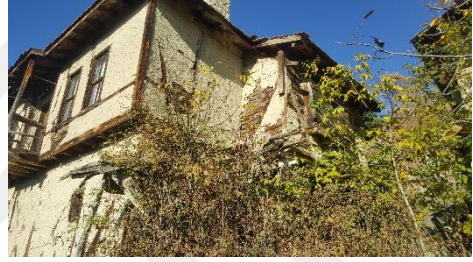
M35

| AÇIKLAMA | <p>Yapı tek kattan oluşmaktadır. Yapı girişleri batı yönünden sağlanmaktadır. Eğimli bir araziye oturan yapı, taş yığma temel üstüne ahşap karkas sistem ile inşa edilmiştir. Yapı örtüsü alaturka kiremit ile kaplı tek eğimli çatıdır. Fakat çatıda dökülmeler olduğu için bir kısmı çinko malzeme ile örtülmüştür. Cephe ve malzeme özelliklerini korumakta olan yapı kısmen yıkılmış durumdadır.</p> | | |
