YÜKSEK LİSANS TEZİ

**KIRSAL MİRASIN KORUNMASI VE SÜREKLİLİĞİ ÜZERİNE
BİR İNCELEME: GÖYNÜK HİSARÖZÜ KÖYÜ ÖRNEĞİ**

DERYA GÜMÜŞ YILDIRIM

KOCAELİ 2021

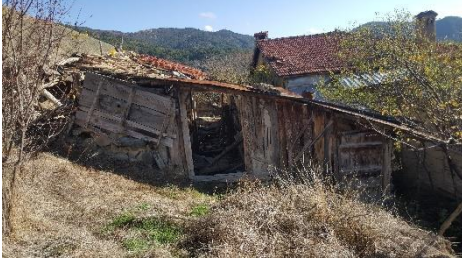
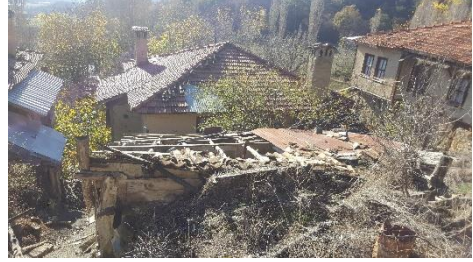
M36

| AÇIKLAMA | <p>Yapı iki kattan oluşmaktadır. Konut ve ahır girişi güney yönünden olup zemin kattan sağlanmaktadır. Yine aynı yönde cephe boyu çıkma ve orta aksta balkon mevcuttur. Batı yönünde ise payandalarla desteklenmiş kapalı çıkma ve fırın yer almaktadır. Eğimli bir araziye oturan yapı, taş yığma ve ahşap karkas arası taş, kerpiç ve ahşap dolgu ile inşa edilmiştir. Yapı örtüsü marsilya kiremit ile kaplı kırma çatıdır. Yapı kısmen yıkılmış olduğu için cephe ve malzeme özellikleri okunabilmektedir.</p> | | |

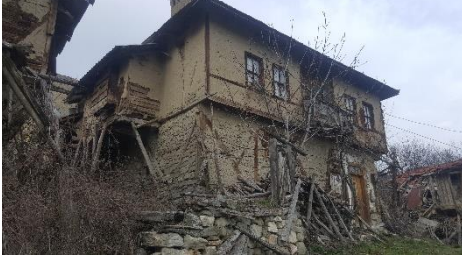
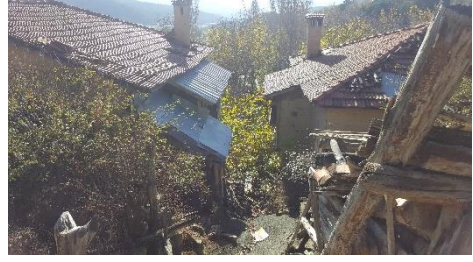
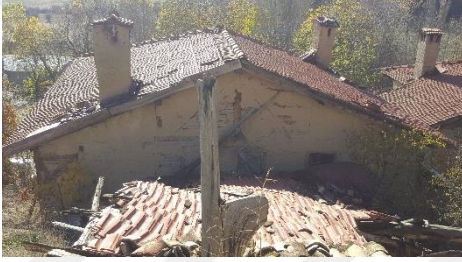
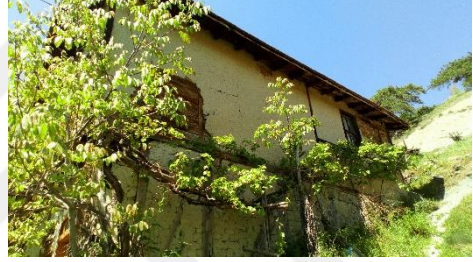
M37

| AÇIKLAMA | <p>Yapı tek kattan oluşmaktadır. Eğimli bir araziye oturan yapı, taş yığma temel üstüne ahşap karkas sistem ile inşa edilmiştir. Yapı örtüsü marsilya kiremit ile kaplı tek eğimli çatıdır. Yapı kısmen yıkılmış olduğu için cephe ve malzeme özellikleri okunabilmektedir.</p> | | |

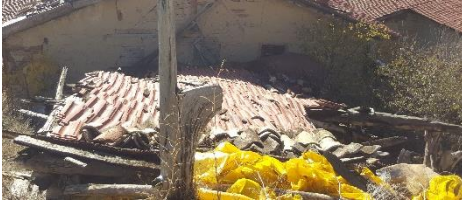
M38

| AÇIKLAMA | <p>Yapı iki kattan oluşmaktadır. Konut ve ahır girişi güney yönünden olup zemin kattan sağlanmaktadır. Yine aynı yönde cephe boyu çıkma mevcuttur. Batı yönünde ise dikmelerle desteklenmiş kapalı çıkma yer almaktadır. Eğimli bir araziye oturan yapı, taş yığma ve ahşap karkas arası taş, kerpiç ve ahşap dolgu ile inşa edilmiştir. Yapı örtüsü marsilya kiremit ile kaplı kırma çatıdır. Batı yönünde yer alan çıkma ve fırın örtüsü ise çinko ile kaplı tek eğimli çatıdır. Cephe ve malzeme özelliklerini korumakta olan yapıda sıva dökülmeleri görülmektedir.</p> | | |

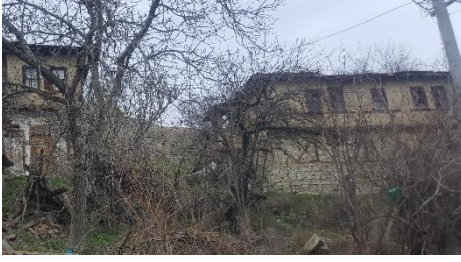
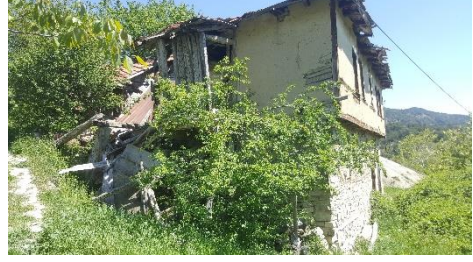
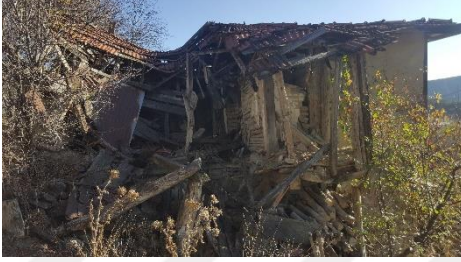
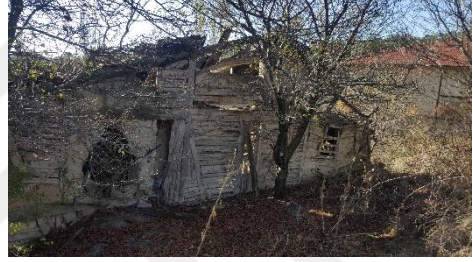
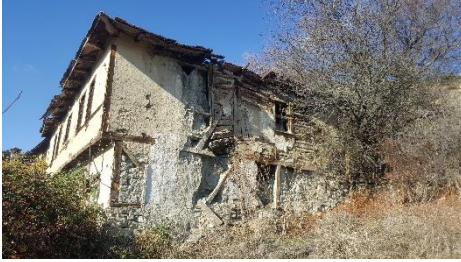
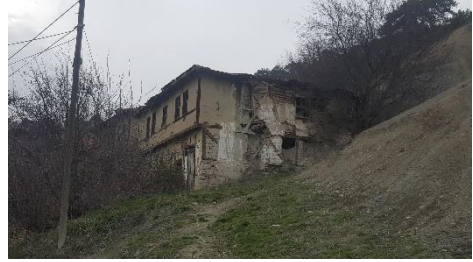
M39

| AÇIKLAMA | <p>Yapı tek kattan oluşmaktadır. Yapı girişi batı yönünden sağlanmaktadır. Eğimli bir araziye oturan yapı, taş yığma, kerpiç yığma ve ahşap karkas sistem ile inşa edilmiştir. Yapı örtüsü çinko ile kaplı beşik çatıdır. Yapı cephe ve malzeme özelliklerini korumaktadır.</p> | | |

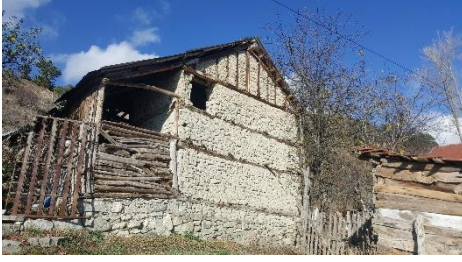
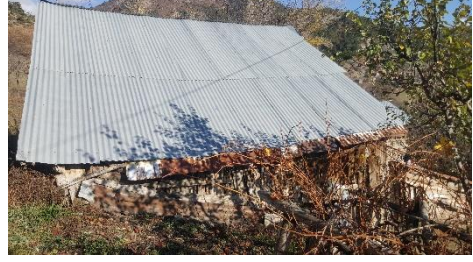
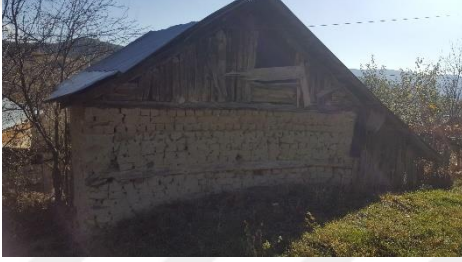
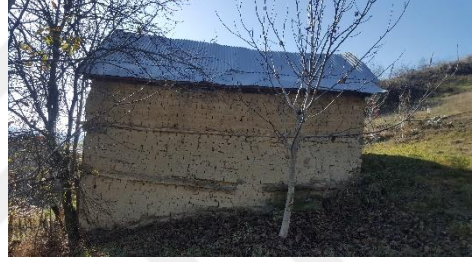
M40

| AÇIKLAMA | <p>Konut ve ahır girişi güneybatı yönünden olup zemin kattan sağlanmaktadır. Yine aynı yönde odunluk ve garaj olarak kullanılan muhdes ek mevcuttur. Güneydoğu yönünde orta aksta yer alan ve cephede geri çekilmiş balkon bulunmaktadır. Kuzeydoğu yönünde ise dikme ve payandalarla desteklenmiş kapalı çıkma yer almaktadır. Eğimli bir araziye oturan yapı, taş yığma ve ahşap karkas sistem ile inşa edilmiştir. Yapı örtüsü marsilya kiremit ile kaplı kırma çatıdır. Kuzeydoğu yönünde yer alan çıkma ise çinko örtü ile kaplıdır. Cephe ve malzeme özelliklerini korumakta olan yapıda sıva dökülmeleri görülmektedir. Ayrıca tavan döşemelerinin bir kısmı değişmiştir.</p> | | |

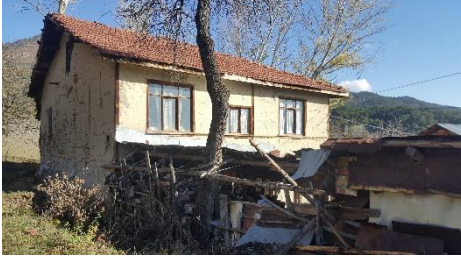
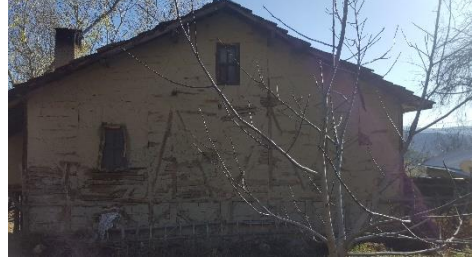
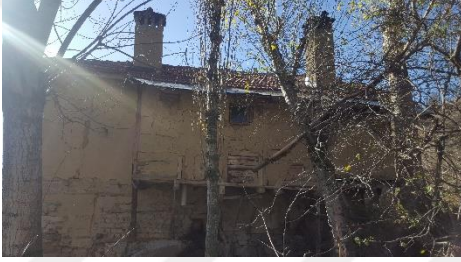
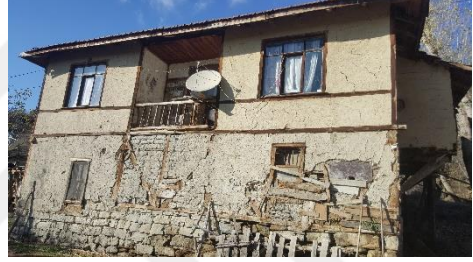
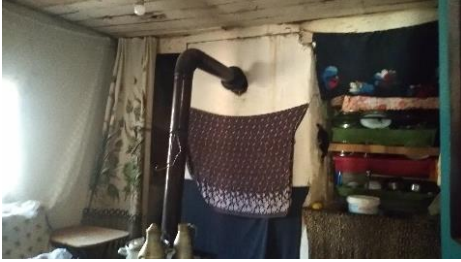
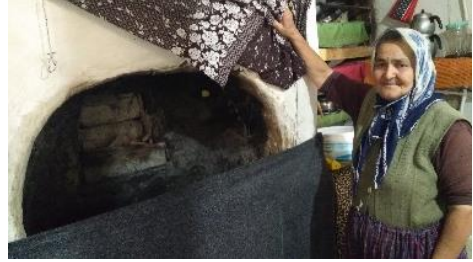
M41

| AÇIKLAMA | <p>Yapı iki kattan oluşmaktadır. Yapı girişi kuzeydoğu yönünde olup giriş ulaşım ahşap basamaklar ile sağlanmaktadır. Düz bir araziye oturan yapı, taş yığma temel üstüne ahşap karkas sistem ile inşa edilmiştir. Yapı örtüsü çinko ile kaplı beşik çatıdır. Cephe ve malzeme özelliklerini büyük oranda koruyan yapının bazı kısımlarında onarım amaçlı değişiklikler görülmektedir.</p> | | |

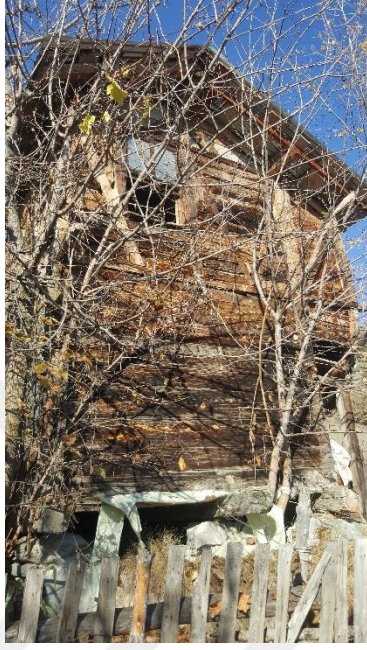
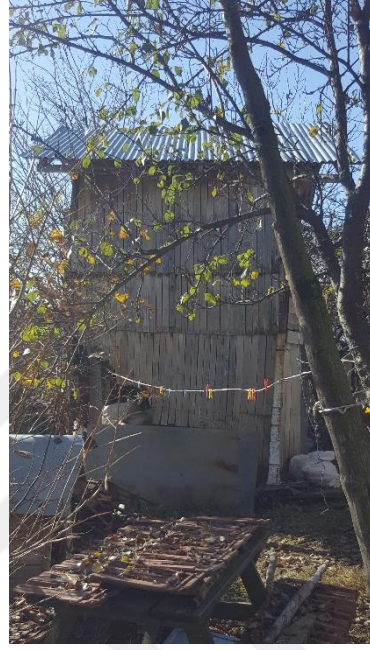
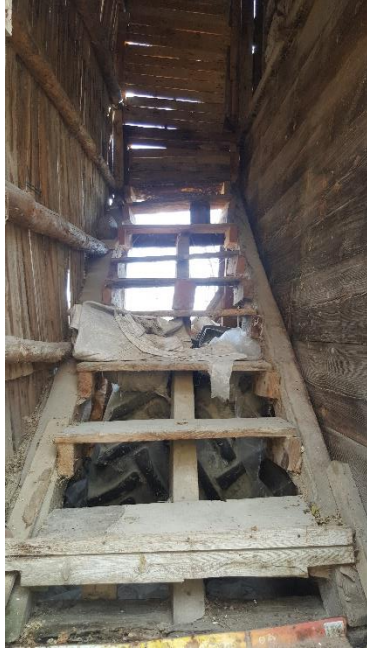
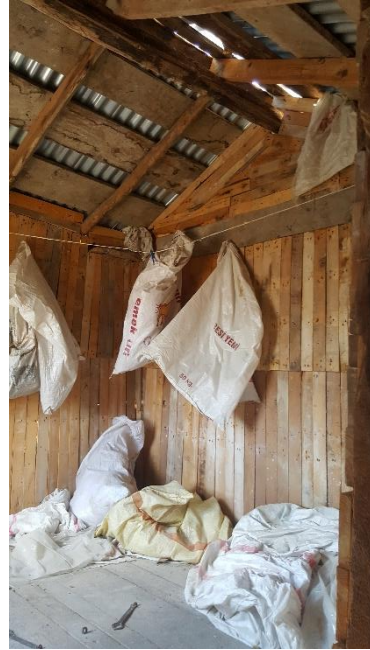
M42

| AÇIKLAMA | <p>Yapı tek kattan oluşmaktadır. Yapı girişi güneybatı yönünde olup yapıya bitişik olan sayadan geçiş sağlanmaktadır. Kuzeydoğu yönünde ise muhdes ek yer almaktadır. Eğimli bir araziye oturan yapı, taş yığma, kerpiç yığma ve ahşap karkas sistem ile inşa edilmiştir. Yapı örtüsü çinko ile kaplı beşik çatıdır. Yapı cephe ve malzeme özelliklerini korumakta olup ahşap malzemede dökülmeler görülmektedir.</p> | | |

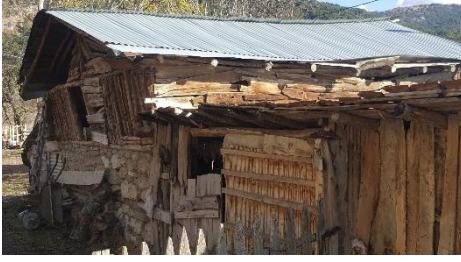
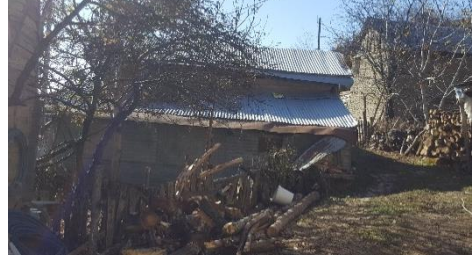
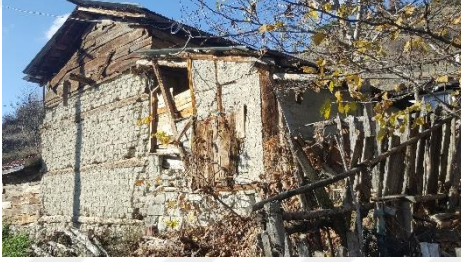
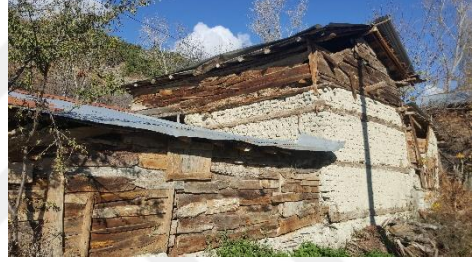
M43

| AÇIKLAMA | <p>Yapı tek kattan oluşmaktadır. Yapı girişi kuzeybatı yönünden sağlanmaktadır. Eğimli bir araziye oturan yapı, taş yığma ve ahşap karkas sistem ile inşa edilmiştir. Yapı örtüsü marsilya kiremit ve çinko ile kaplı tek eğimli çatıdır. Yapı cephe ve malzeme özelliklerini korumakta olup malzemede bozulmalar görülmektedir.</p> | | |

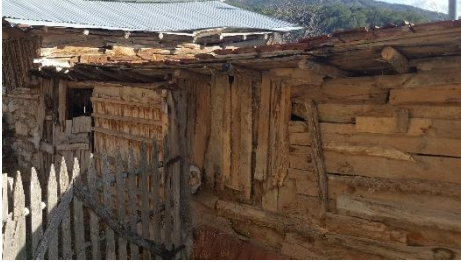
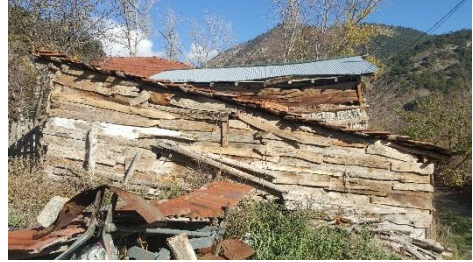
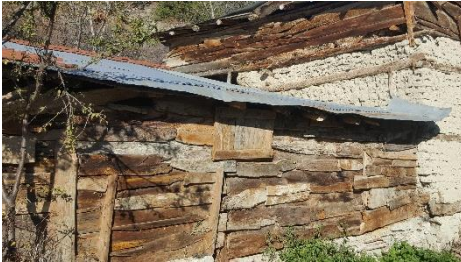
M44

| AÇIKLAMA | <p>Yapı tek kat ve iki bölümden oluşmaktadır. Yapı girişleri güneydoğu yönünden sağlanmaktadır. Eğimli bir araziye oturan yapı, taş yığma ve ahşap karkas sistem ile inşa edilmiştir. Yapı örtüsü marsilya kiremit ile kaplı beşik çatıdır. Kuzeybatı yönünde bulunan yol cephesinde çatı uçlarında çinko malzeme kullanılmıştır. Cephe ve malzeme özelliklerini korumakta olan yapıda sıva dökülmeleri görülmektedir.</p> | | |

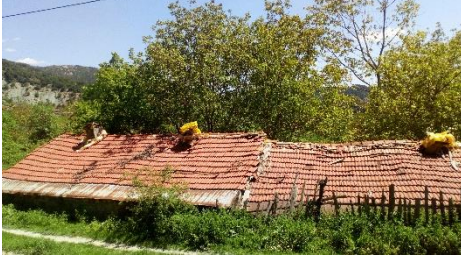
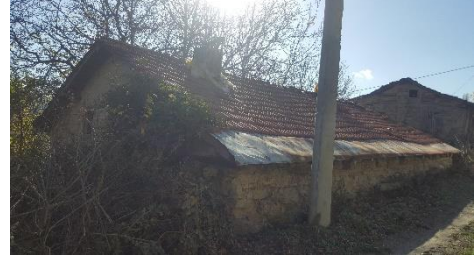
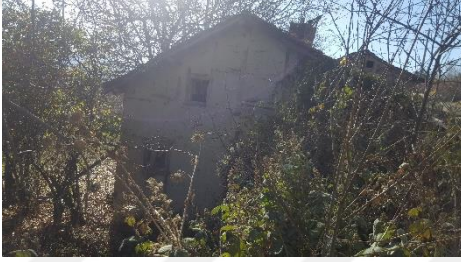
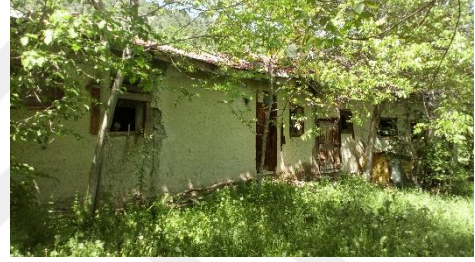
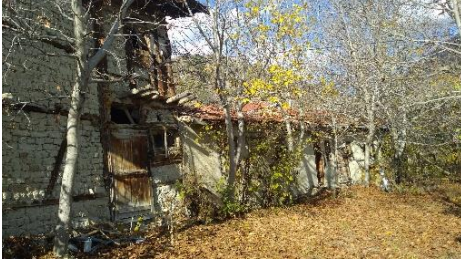
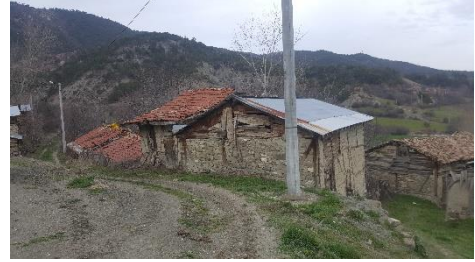
M45

| AÇIKLAMA | <p>Yapı iki kattan oluşmaktadır. Yapının kuzeybatı ve güneydoğu yönlerinden olmak üzere iki ayrı girişi mevcuttur. Kuzey yönünde kümes yapısı, güney yönünde ise samanlık yapısı bulunmaktadır. Eğimli bir araziye oturan yapı, ahşap hatıllı kerpiç yığma ve ahşap karkas arası kerpiç dolgu ile inşa edilmiştir. Yapı örtüsü marsilya kiremit ile kaplı beşik çatıdır. Yapı cephe ve malzeme özelliklerini korumakta olup malzemede dökülmeler ve çatıda çökme görülmektedir.</p> | | |

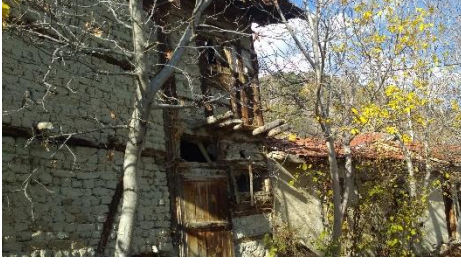
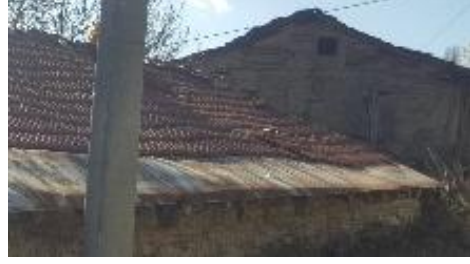
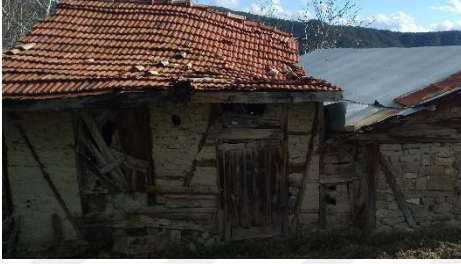
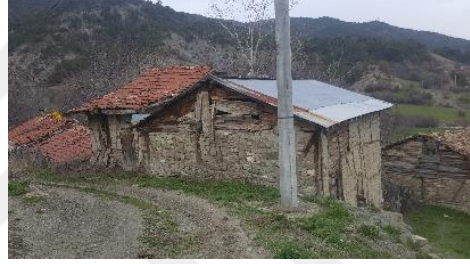
M46

| AÇIKLAMA | <p>Yapı tek kattan oluşmaktadır. Yapı girişi güney yönünden sağlanmaktadır. Eğimli bir araziye oturan yapı, taş yığma, kerpiç yığma ve ahşap karkas sistem ile inşa edilmiştir. Yapı örtüsü çinko ile kaplı beşik çatıdır. Yapı cephe ve malzeme özelliklerini korumakta olup ahşap malzemede dökülmeler görülmektedir.</p> | | |

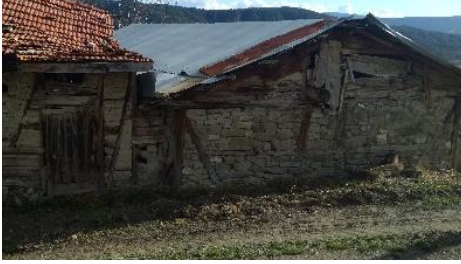
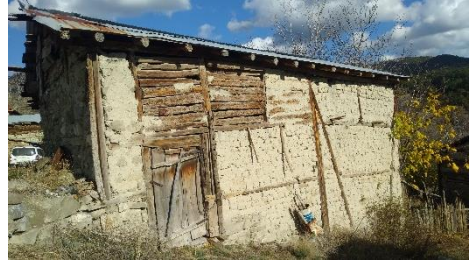
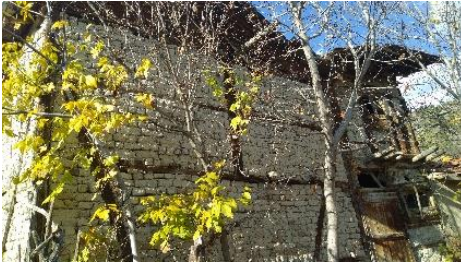
M47

| AÇIKLAMA | <p>Yapı tek kattan oluşmaktadır. Yapı girişi güneybatı yönünden sağlanmaktadır. Eğimli bir araziye oturan yapı, taş yığma, kerpiç yığma ve ahşap karkas sistem ile inşa edilmiştir. Yapı örtüsü alaturka kiremit ile kaplı beşik çatıdır. Çatıda çökme meydana geldiği için kısmen yıkılmış durumda olan yapı cephe ve malzeme özelliklerini büyük oranda korumaktadır.</p> | | |

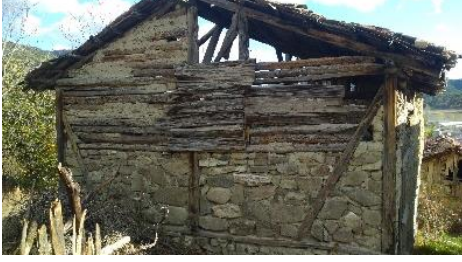
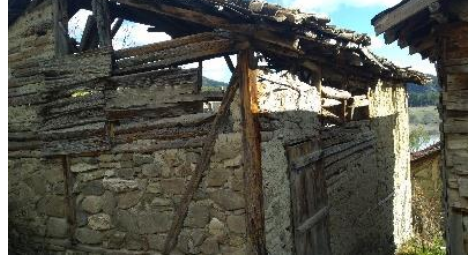
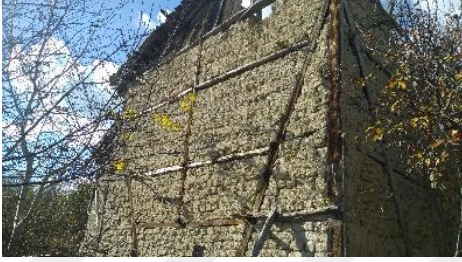
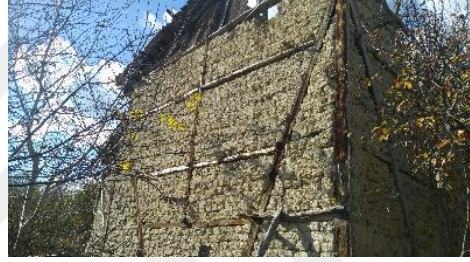
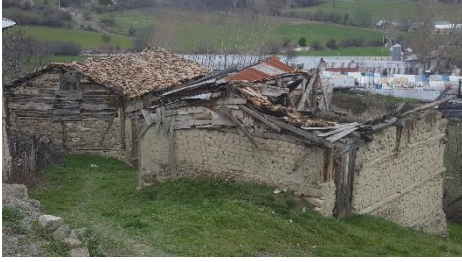
M48

| AÇIKLAMA | <p>Yapı tek kattan oluşmaktadır. Yapı girişi güneybatı yönünden sağlanmaktadır. Eğimli bir araziye oturan yapı, taş yığma, kerpiç yığma ve ahşap karkas sistem ile inşa edilmiştir. Yapı örtüsü çinko ile kaplı beşik çatıdır. Yapı cephe ve malzeme özellikleri korumakta olup kerpiç malzemede bozulmalar görülmektedir.</p> | | |

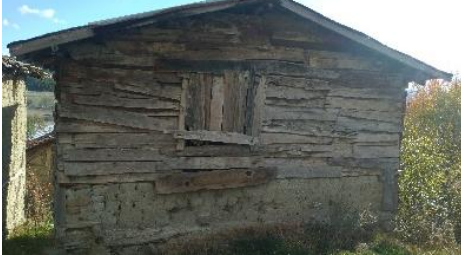
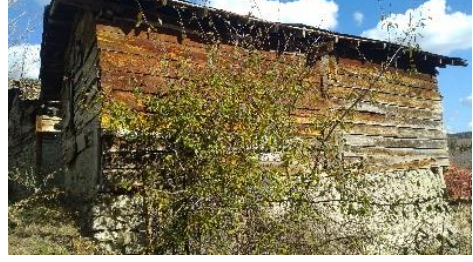
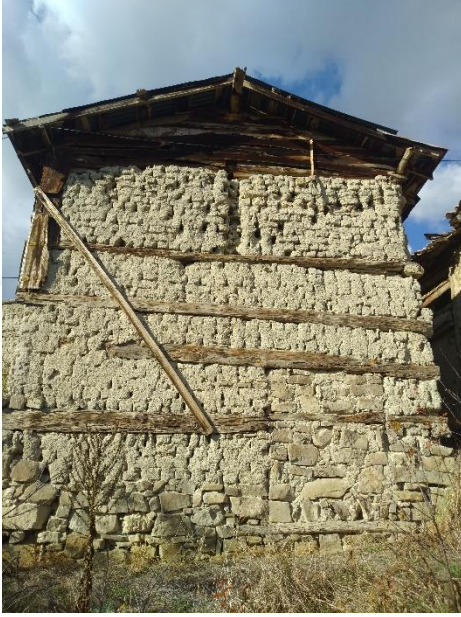
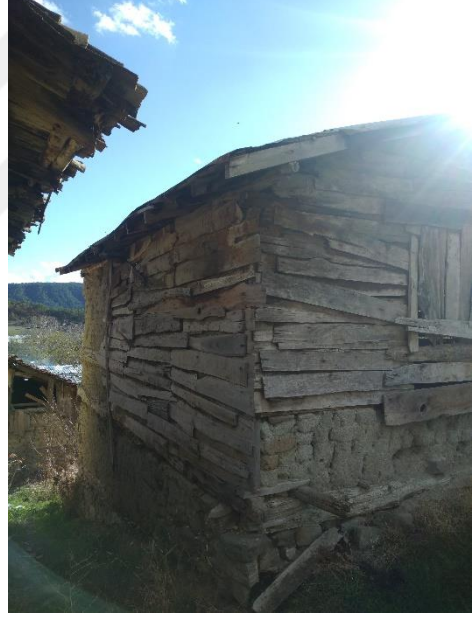
M49

| AÇIKLAMA | <p>Yapı tek kattan oluşmaktadır. Yapı girişi güneybatı yönünden sağlanmaktadır. Eğimli bir araziye oturan yapı, ahşap hatıllı taş yığma ve kerpiç yığma ile inşa edilmiştir. Yapı örtüsü marsilya kiremit ile kaplı beşik çatıdır. Yapı cephe ve malzeme özellikleri korumakta olup ahşap ve kerpiç malzemede bozulma ve dökülmeler görülmektedir.</p> | | |

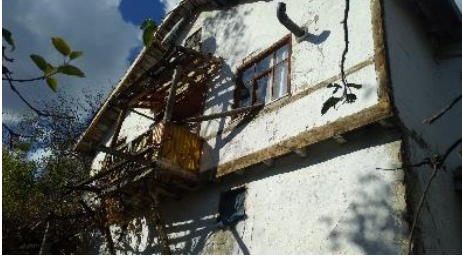
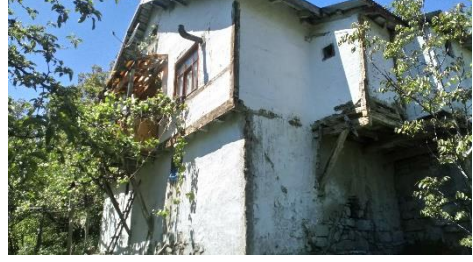
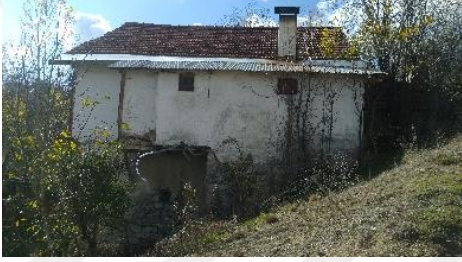
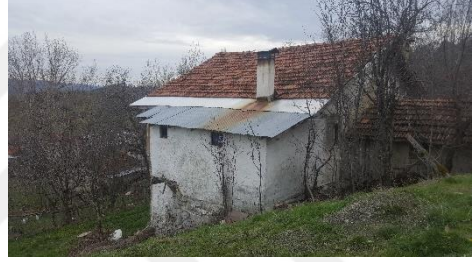
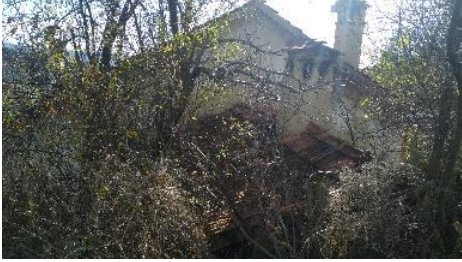
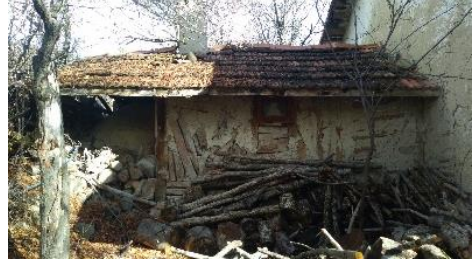
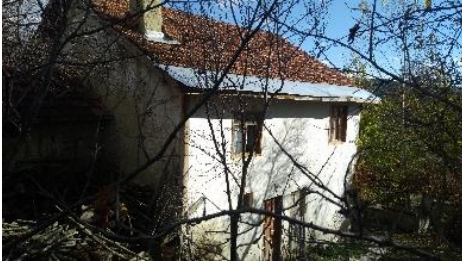
M53

| AÇIKLAMA | <p>Konut ve ahır girişi batı yönünden olup zemin kattan sağlanmaktadır. Güney yönünde cephe boyu çıkma ve orta aksta yer alan balkon mevcuttur. Doğu yönünde ise sonradan eklenen ve betonarme karkas arası tuğla dolgudan inşa edilen ıslak hacim yer almaktadır. Eğimli bir araziye oturan yapı, taş yığma ve ahşap karkas sistem ile inşa edilmiştir. Yapı örtüsü marsilya kiremit ile kaplı kırma çatıdır. Fakat sonradan eklenen ekin örtüsünde çinko malzeme kullanılmıştır. Yapı cephe ve malzeme özelliklerini büyük oranda korumakta olup sıva dökülmeleri görülmektedir. Ayrıca 1995-96'lı yıllarda fırın yıkılarak yerine mutfak, banyo ve tuvalet yapılmıştır.</p> | | |

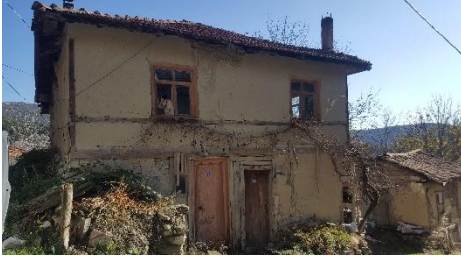
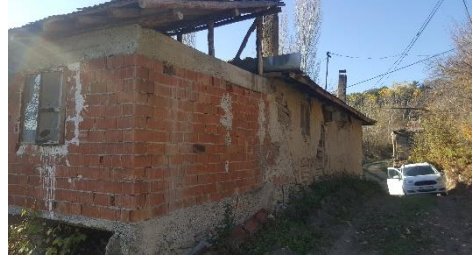
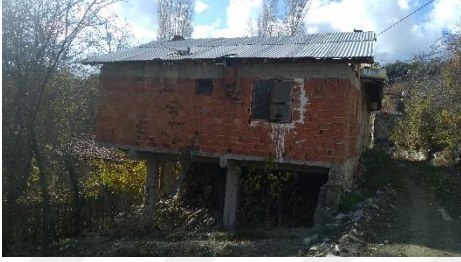
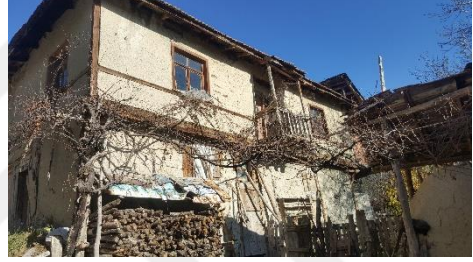
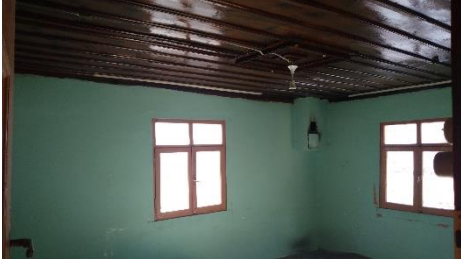
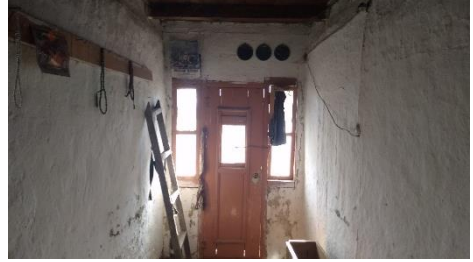
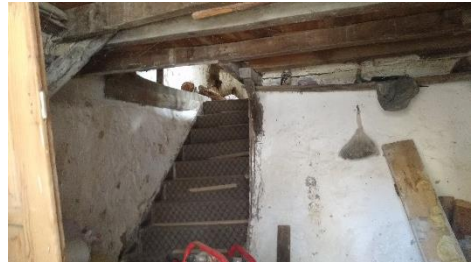
M54

| AÇIKLAMA | <p>Yapı tek kattan oluşmaktadır. Yapı girişi kuzeybatı yönünden sağlanmaktadır. Yine aynı yönde fırın kısmı mevcuttur. Eğimli bir araziye oturan yapı, taş yığma ve ahşap karkas arası kerpiç ve ahşap dolgu ile inşa edilmiştir. Yapı örtüsü alaturka kiremit ile kaplı beşik çatıdır. Cephe ve malzeme özelliklerini korumakta olan yapıda sıva dökülmeleri, malzemede bozulmalar görülmektedir.</p> | | |

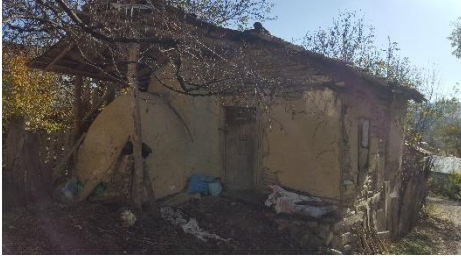
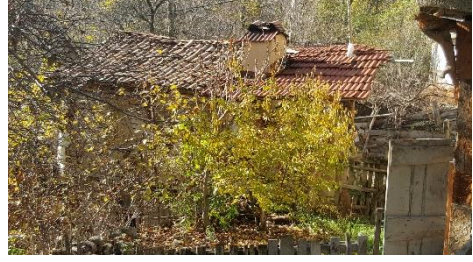
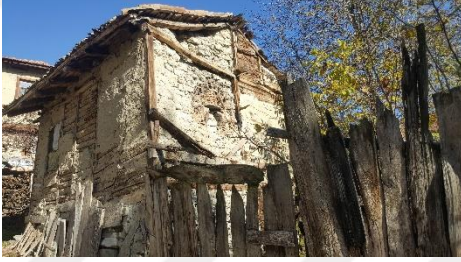
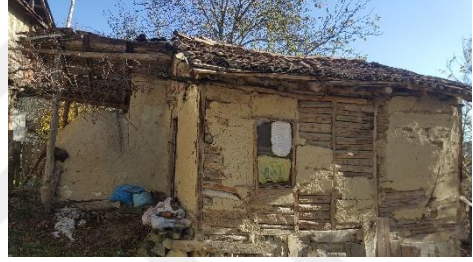
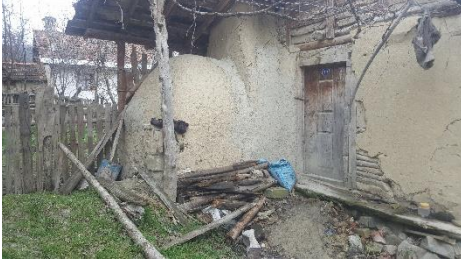
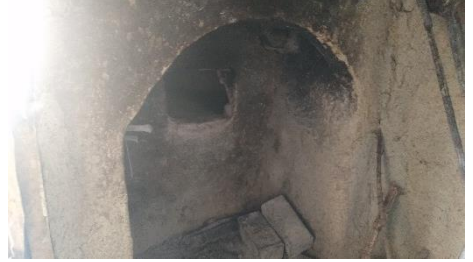
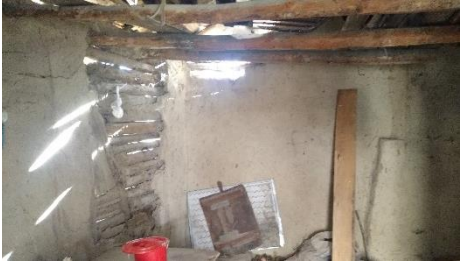
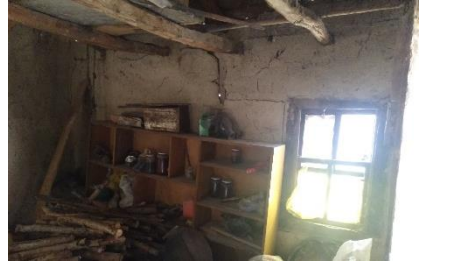
M55

| AÇIKLAMA | <p>Yapı iki kattan oluşmaktadır. Yapı girişi kuzeybatı yönünde olup giriş ulaşım ahşap basamaklar ile sağlanmaktadır. Düz bir araziye oturan yapı, ahşap karkas sistem ile inşa edilmiştir. Yapı örtüsü çinko ile kaplı beşik çatıdır. Cephe ve malzeme özelliklerini büyük oranda koruyan yapıda sıva ve malzeme dökülmeleri görülmektedir.</p> | | |

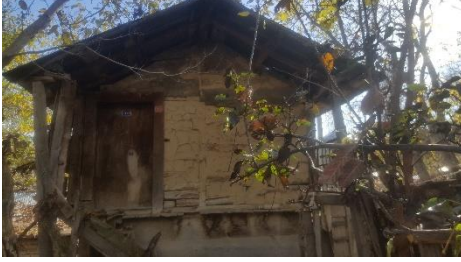
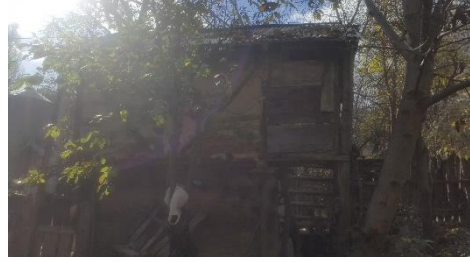
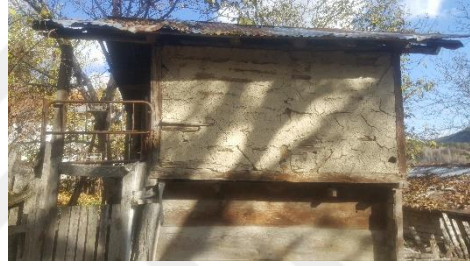
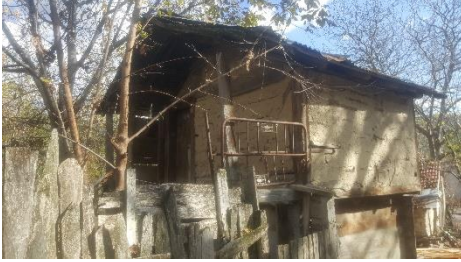
M56

| AÇIKLAMA | <p>Yapı tek kattan oluşmaktadır. Yapı girişi kuzeybatı yönünden sağlanmaktadır. Düz bir araziye oturan yapı, ahşap hatıllı taş ve kerpiç yığma ile inşa edilmiştir. Yapı örtüsü marsilya kiremit ve çinko ile kaplı beşik çatıdır. Cephe ve malzeme özelliklerini büyük oranda koruyan yapıda sıva dökülmeleri görülmektedir.</p> | | |

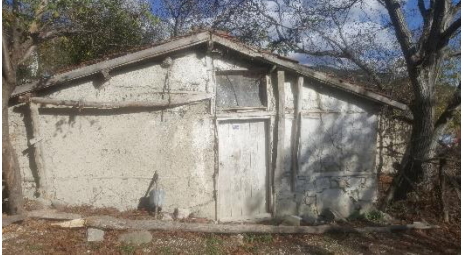
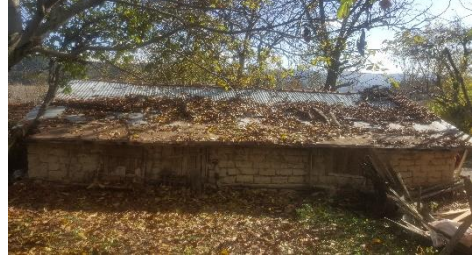
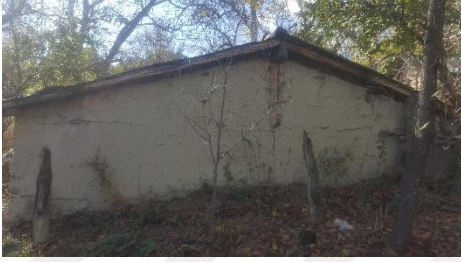
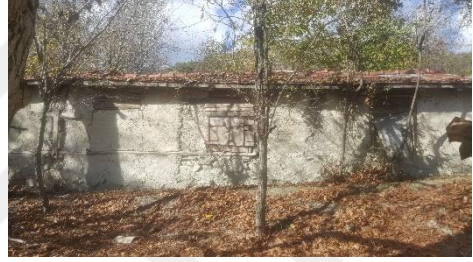
M57

| AÇIKLAMA | <p>Yapı tek kattan oluşmaktadır. Yapı girişi kuzeybatı yönünden sağlanmaktadır. Düz bir araziye oturan yapı, taş yığma ve ahşap karkas ile inşa edilmiştir. Yapı örtüsü marsilya kiremit ve çinko ile kaplı beşik çatıdır. Cephe ve malzeme özelliklerini büyük oranda koruyan yapıda sıva dökülmeleri, çatıda çökme görülmektedir.</p> | | |

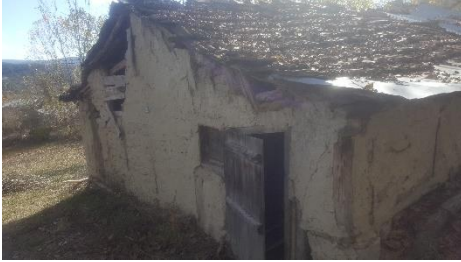
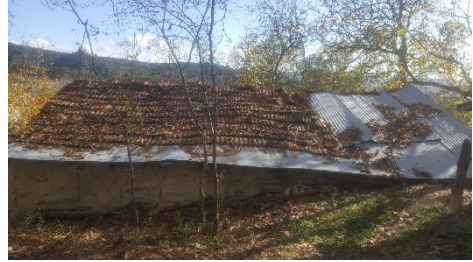
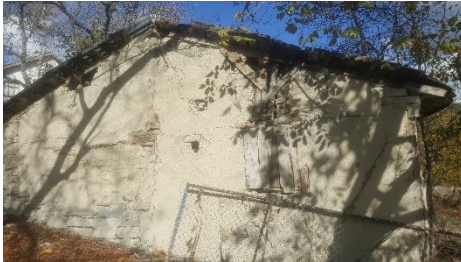
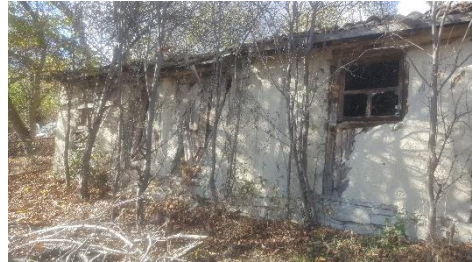
M58

| AÇIKLAMA | <p>Yapı tek kattan oluşmaktadır. Yapı girişleri güneydoğu yönünden sağlanmaktadır. Kuzeydoğu yönünde yığma tuğladan inşa edilen muhdes ek yer almaktadır. Güneybatı yönünde ise betonarme karkas arası tuğla dolgu ile kümes yapısının devamı olan ek yapılmıştır. Düz bir araziye oturan yapı, taş ve kerpiç yığma ile inşa edilmiştir. Yapı örtüsü çinko ile kaplı beşik çatıdır. Cephe ve malzeme özelliklerini büyük oranda koruyan yapıda onarım amaçlı bazı değişiklikler görülmektedir. Dökülen kerpiç dolgu yerine tuğla dolgu kullanılmıştır.</p> | | |

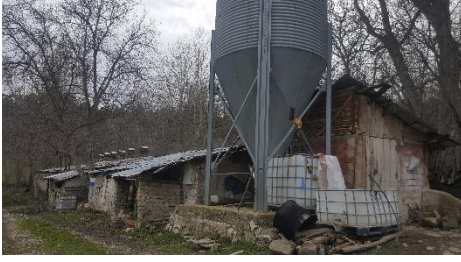
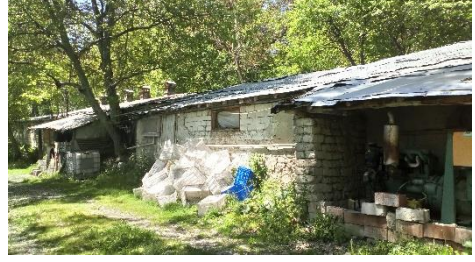
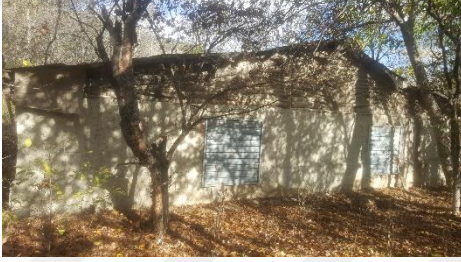
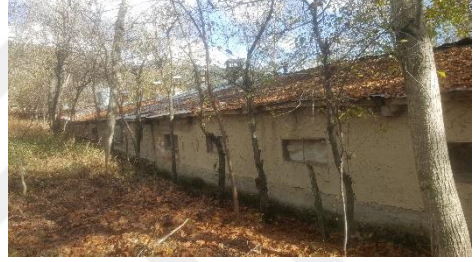
M59

| AÇIKLAMA | <p>Yapı tek kattan oluşmaktadır. Yapı girişleri doğu yönünden sağlanmaktadır. Düz bir araziye oturan yapı, taş ve kerpiç yığma ile inşa edilmiştir. Yapı örtüsü marsilya kiremit ve çinko ile kaplı kırma çatıdır. Cephe ve malzeme özelliklerini büyük oranda koruyan yapıda onarım amaçlı bazı değişiklikler görülmektedir.</p> | | |

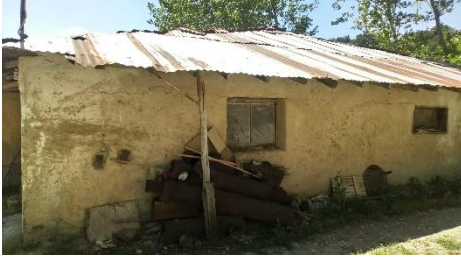
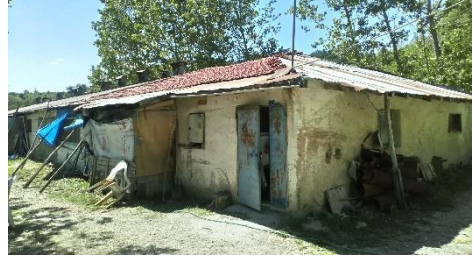
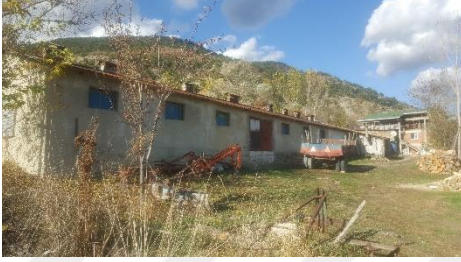
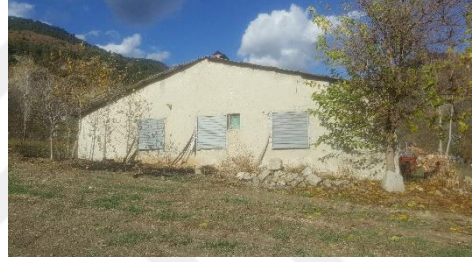
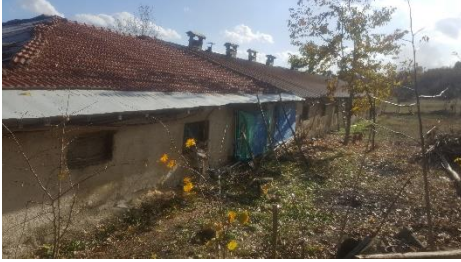
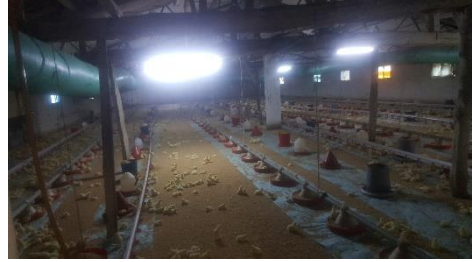
M60

| AÇIKLAMA | <p>Yapı iki kattan oluşmaktadır. Yapı girişleri doğu yönünden olup depoya ulaşım zemin kattan sağlanırken birinci kattaki konut kısmına ahşap basamaklarla ulaşım sağlanmaktadır. Batı yönünde tek eğimli örtüye sahip olan muhdes ek bulunmaktadır. Düz bir araziye oturan yapı, betonarme temel üstüne ahşap karkas arası kerpiç ve ahşap dolgu ile inşa edilmiştir. Yapı örtüsü çinko ile kaplı beşik çatıdır. Malzeme özelliklerini büyük oranda koruyan yapı yayladan sökülerek 2000 yılında köyde yeniden inşa edilmiştir.</p> | | |

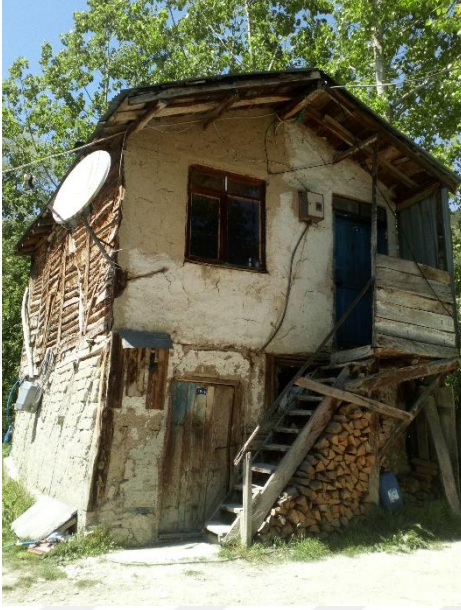
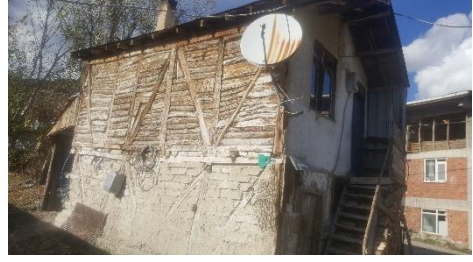
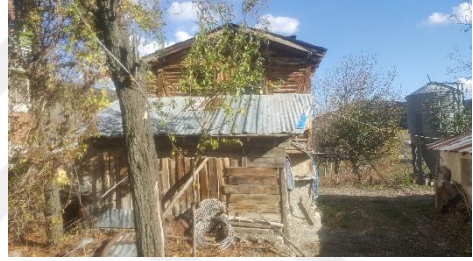
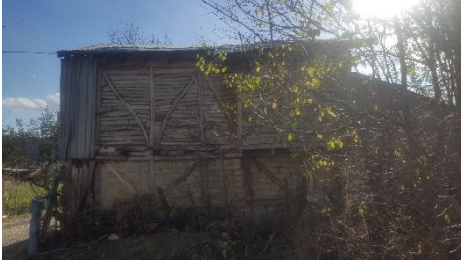
M61

| AÇIKLAMA | <p>Yapı iki kattan oluşmakta olup üç ayrı girişi vardır. Konut girişleri ve ahır girişi güneydoğu yönünden olup zemin kattan sağlanmaktadır. Güneybatı yönünde günümüz yapım sistemi ile inşa edilen konut yapısı mevcuttur. Kuzeydoğu yönünde ise günümüzde mevcut olmayan ahır yapısı yer almıştır. Düz bir araziye oturan yapı, taş yığma ve ahşap karkas arası kerpiç ve ahşap dolgu ile inşa edilmiştir. Yapı örtüsü alaturka kiremit ile kaplı beşik çatıdır. Yapı cephe ve malzeme özelliklerini büyük oranda korumakta olup sıva dökülmeleri görülmektedir.</p> | | |

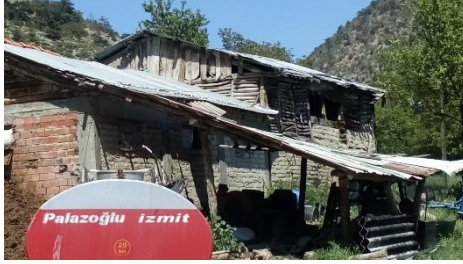
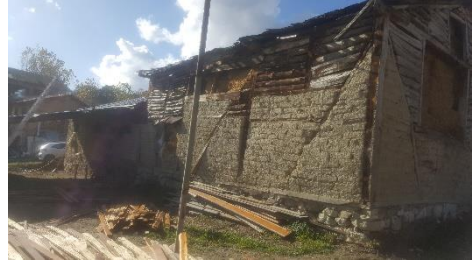
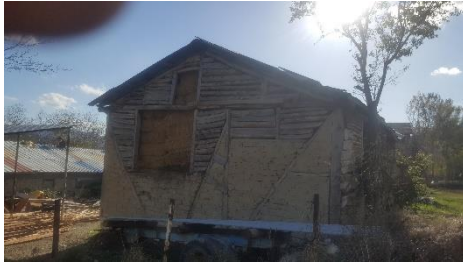
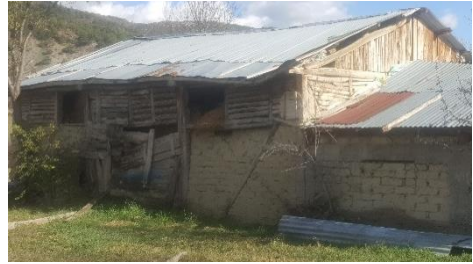
M64

| AÇIKLAMA | <p>Yapı iki kattan oluşmaktadır. Düz bir araziye oturan yapı ahşap karkas sistem ile inşa edilmiştir. Yapı örtüsü çinko ile kaplı tek eğimli çatıdır. Yapı cephe ve malzeme özelliklerini büyük oranda korumakta olup ahşap malzemede dökülmeler görülmektedir. Ayrıca yapının belli yerleri çinko malzeme ile kaplanmış ve çatı özgün halini kaybetmiştir.</p> | | |

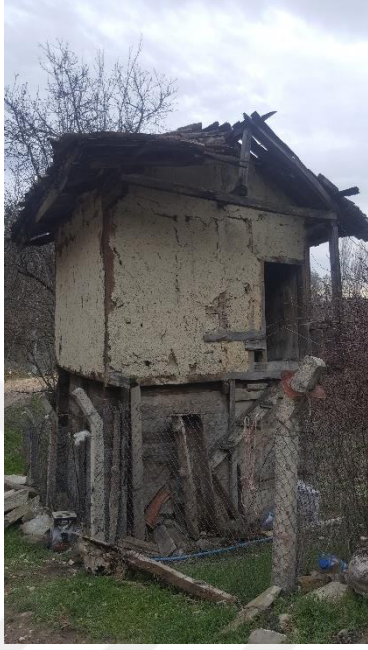
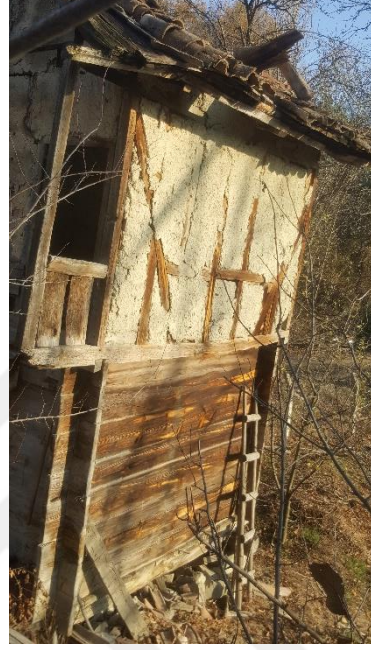
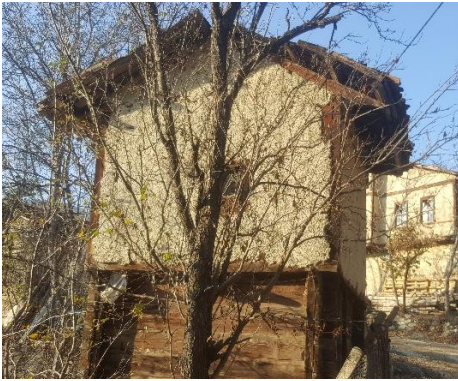
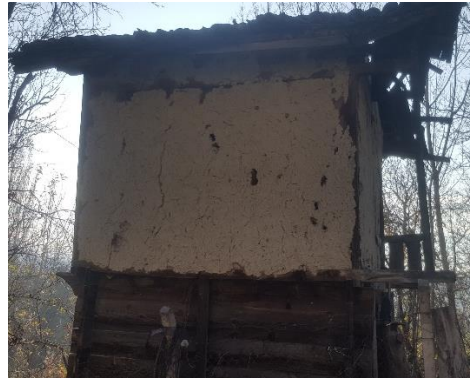
Ş1

| AÇIKLAMA | <p>Yapı iki kattan oluşmaktadır. Eğimli bir araziye oturan yapı, taş yığma, kerpiç yığma ve ahşap karkas sistem ile inşa edilmiştir. Yapı örtüsü alaturka kiremit ile kaplıdır. Yapı kısmen yıkılmış olduğu için malzeme özellikleri okunabilmektedir.</p> | | |

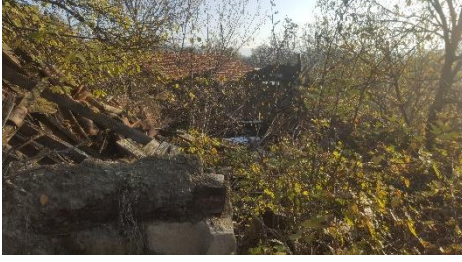
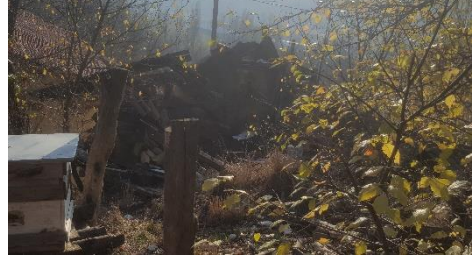
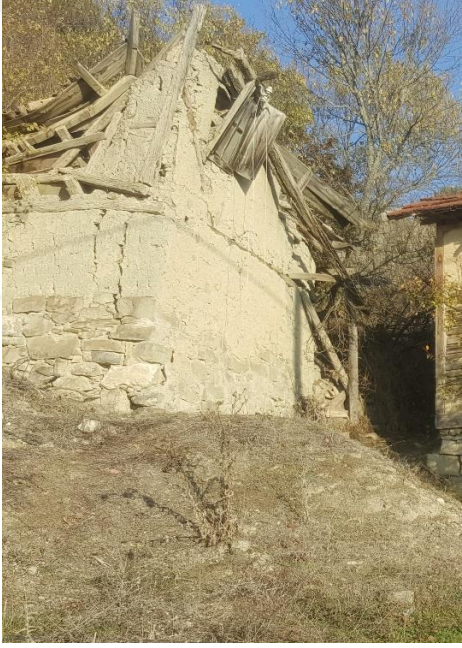
Ş2

| AÇIKLAMA | <p>Yapı iki kat ve çatı katından oluşmaktadır. Yapı girişi güneybatı yönünden olup zemin kattan sağlanmaktadır. Yine aynı yönde cephe boyu kapalı çıkma mevcut olup ayrıca orta aksta cumba yer almaktadır. Güneydoğu yönünde ise kapalı çıkma ve dikmelerle desteklenmiş fırın bulunmaktadır. Eğimli bir araziye oturan yapı, taş yığma ve ahşap karkas arası kerpiç ve ahşap dolgu ile inşa edilmiştir. Yapı örtüsü marsilya kiremit ile kaplı beşik çatıdır. Cephe ve malzeme özelliklerini korumakta olan yapıda sıva dökülmeleri, pencerede cam kırıkları, çatıda çökme ve bozulmalar görülmektedir.</p> | | |

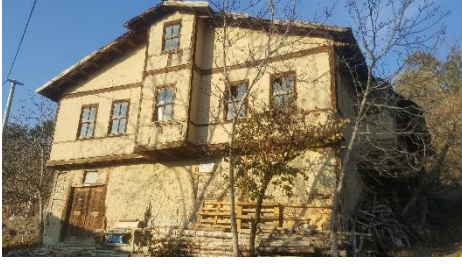
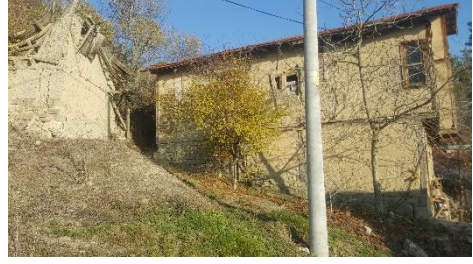
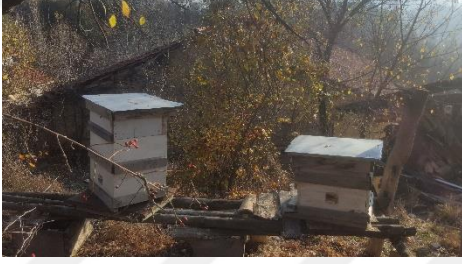
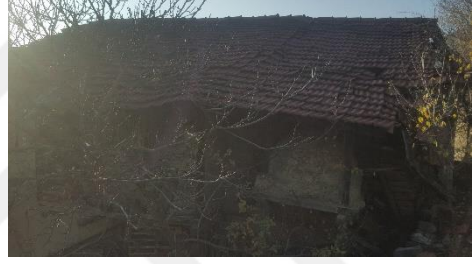
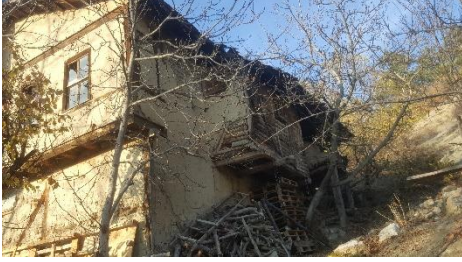
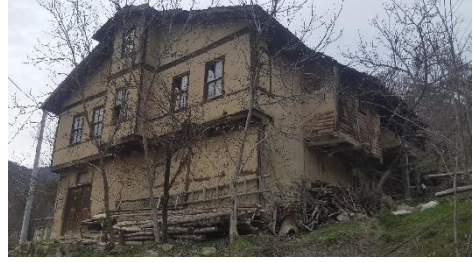
Ş3

| AÇIKLAMA | <p>Yapı tek kattan oluşmaktadır. Yapı girişi batı yönünden sağlanmaktadır. Eğimli bir araziye oturan yapı, ahşap hatıllı kerpiç yığma ile inşa edilmiştir. Yapı örtüsü alaturka kiremit ile kaplı beşik çatıdır. Yapı cephe ve malzeme özelliklerini korumakta olup kerpiç malzemede bozulmalar görülmektedir.</p> | | |

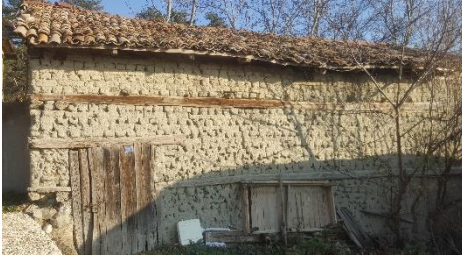
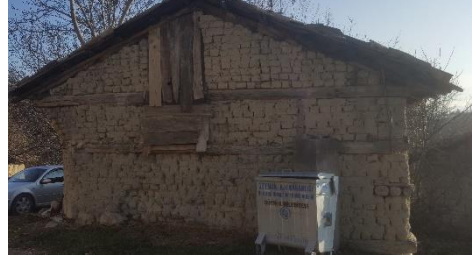
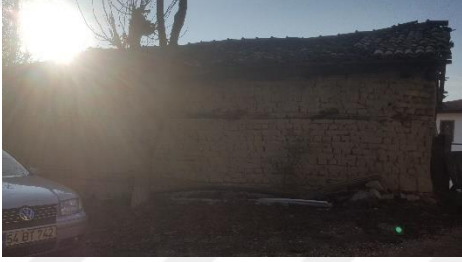
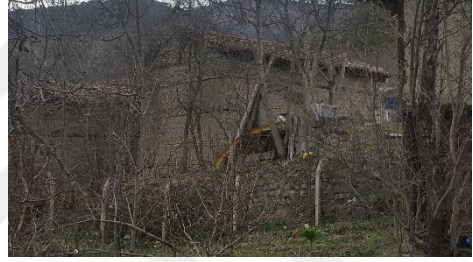
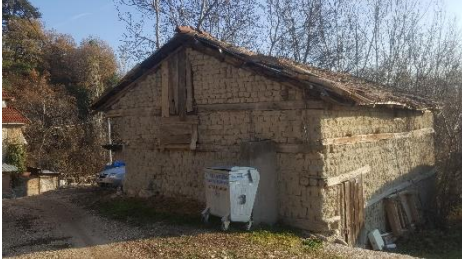
Ş4

| AÇIKLAMA | <p>Yapı tek kattan oluşmaktadır. Yapı girişi batı yönünden sağlanmaktadır. Eğimli bir araziye oturan yapı, ahşap hatıllı taş yığma ve kerpiç yığma ile inşa edilmiştir. Yapı örtüsü alaturka kiremit ile kaplı beşik çatıdır. Kısmen yıkılmış olan yapı cephe ve malzeme özelliklerini büyük oranda korumakta olup çatıda çökme, kerpiç malzemede dökülmeler görülmektedir.</p> | | |

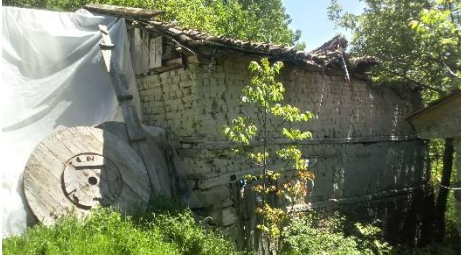
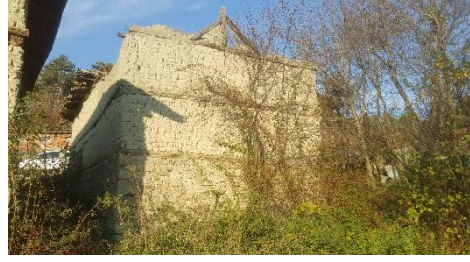
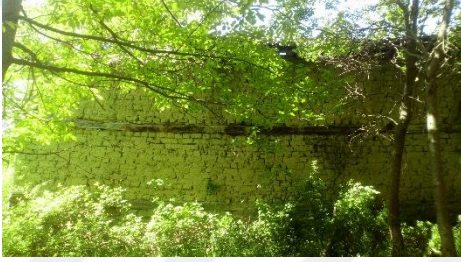
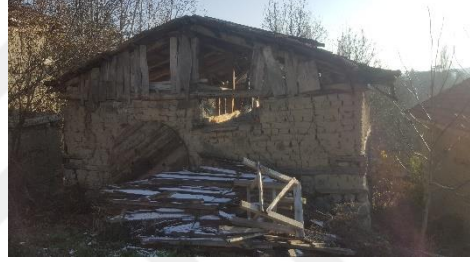
Ş5

| AÇIKLAMA | <p>Yapı tek kattan oluşmaktadır. Yapı girişi batı yönünden sağlanmaktadır. Eğimli bir araziye oturan yapı, ahşap hatıllı taş yığma ve kerpiç yığma ile inşa edilmiştir. Yapı örtüsü marsilya kiremit ile kaplı beşik çatıdır. Cephe ve malzeme özelliklerini büyük oranda korumakta olan yapıda onarım amaçlı değişiklikler görülmektedir. Bu bağlamda çatı kaldırılarak yeniden inşa edilmiştir.</p> | | |

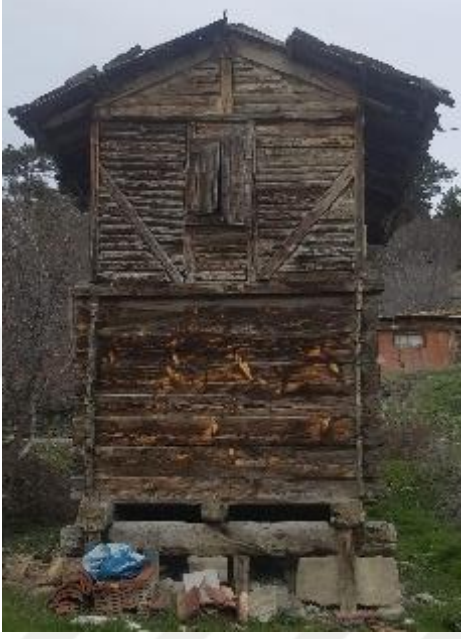
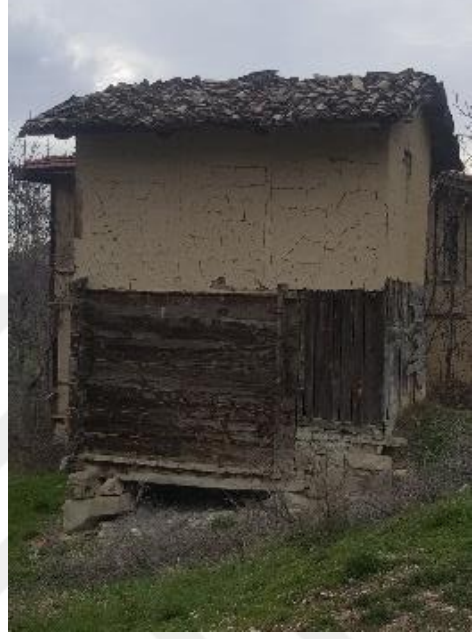
Ş7

| AÇIKLAMA | <p>Yapı iki kattan oluşmaktadır. Yapı girişi kuzeybatı yönünden sağlanmaktadır. Eğimli bir araziye oturan yapı, taş yığma ve ahşap karkas sistem ile inşa edilmiştir. Yapı örtüsü alaturka kiremit ile kaplı beşik çatıdır. Cephe ve malzeme özelliklerini büyük oranda koruyan yapı 2019 yılında yıkılmıştır.</p> | | |

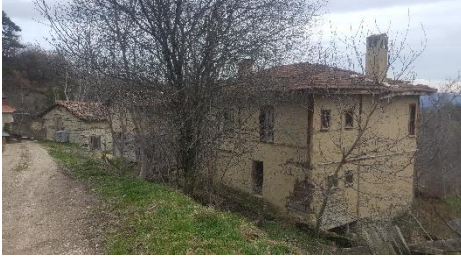
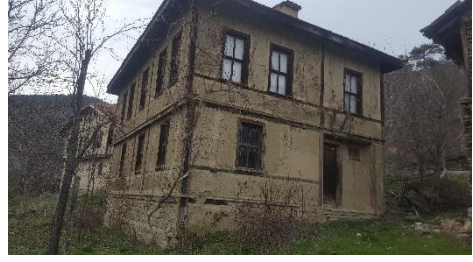
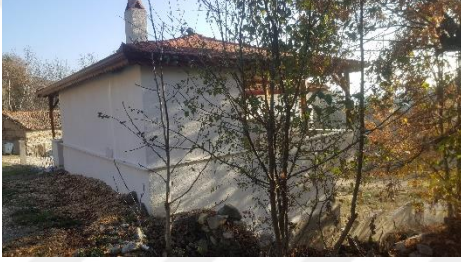
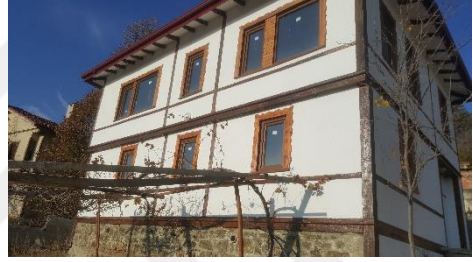
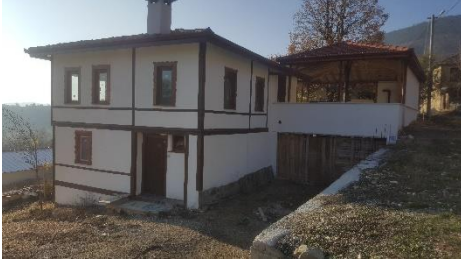
Ş8

| AÇIKLAMA | <p>Yapının kuzeydoğu ve güneydoğu yönlerinden olmak üzere iki ayrı girişi vardır ve bu yapı girişleri zemin kattan sağlanmaktadır. Güneybatı yönünde ise cephe boyu çıkma mevcuttur. Eğimli bir araziye oturan yapı, taş yığma ve ahşap karkas sistem ile inşa edilmiştir. Yapı örtüsü marsilya kiremit ile kaplı kırma çatıdır. Cephe ve malzeme özelliklerini büyük oranda koruyan yapı onarım amaçlı olarak 2019 yılında değişime uğramıştır. Pencere doğramaları değişmiş ve oranlar korunmamıştır. Ayrıca kuzeydoğu yönünde bulunan ve birinci katta yer alan pencere doğraması kaldırılarak yerine kapı doğraması yerleştirilmiştir. Yine aynı yöne kamelya görevi gören ek yapılmıştır.</p> | | |
