YÜKSEK LİSANS TEZİ

**KIRSAL MİRASIN KORUNMASI VE SÜREKLİLİĞİ ÜZERİNE
BİR İNCELEME: GÖYNÜK HİSARÖZÜ KÖYÜ ÖRNEĞİ**

DERYA GÜMÜŞ YILDIRIM

KOCAELİ 2021

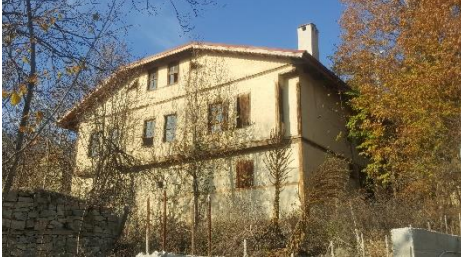
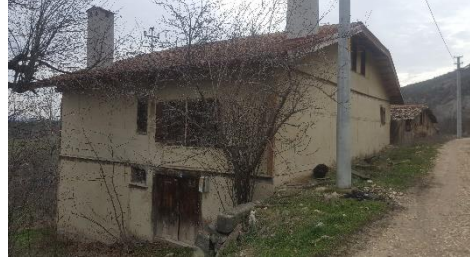
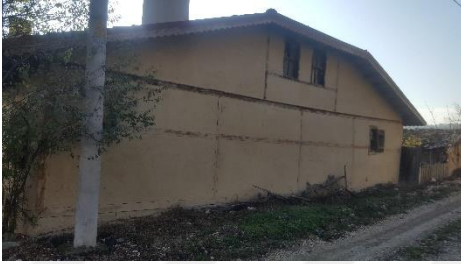
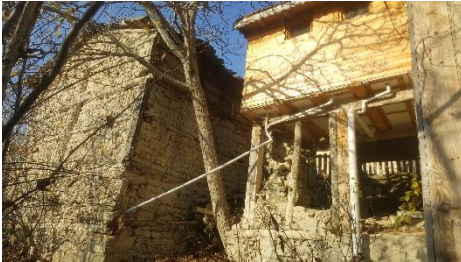
Ş13

| AÇIKLAMA | <p>Yapı iki kat ve çatı katından oluşmaktadır. Yapı girişi güneydoğu yönünden olup zemin kattan sağlanmaktadır. Kuzeybatı yönünde sonradan eklenen muhdes ek ve dikmelerle desteklenmiş fırın bulunmaktadır. Güneybatı yönünde ise çıkma mevcuttur. Eğimli bir araziye oturan yapı, taş yığma ve ahşap karkas sistem ile inşa edilmiştir. Yapı örtüsü marsilya kiremit ile kaplı beşik çatıdır. Yapı cephe ve malzeme özelliklerini korumakta olup pencerede cam kırıkları görülmektedir. Ayrıca çatı ve bacalar onarım görmüştür.</p> | | |

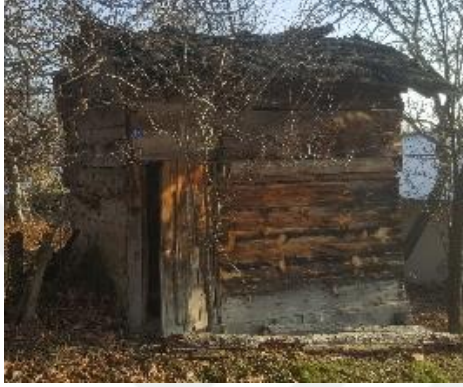
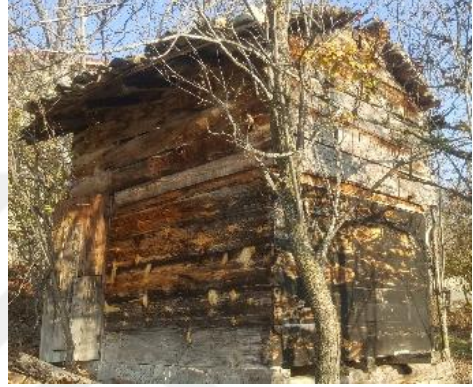
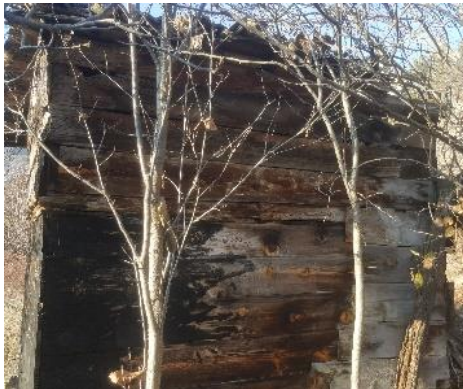
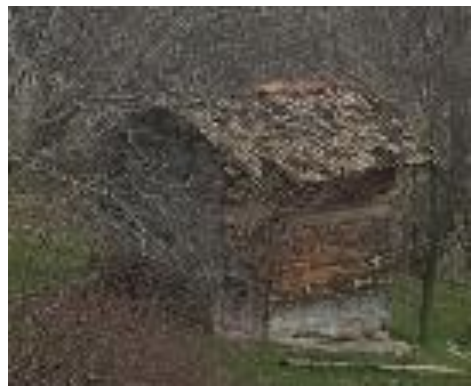
Ş14

| AÇIKLAMA | <p>Yapı tek kattan oluşmaktadır. Yapı girişi kuzeybatı yönünden sağlanmaktadır. Düz bir araziye oturan yapı, ahşap karkas sistem ile inşa edilmiştir. Yapı örtüsü alaturka kiremit ile kaplı beşik çatıdır. Yapı cephe ve malzeme özelliklerini korumakta olup çatıda bozulmalar görülmektedir.</p> | | |

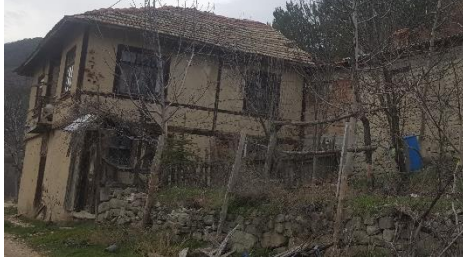
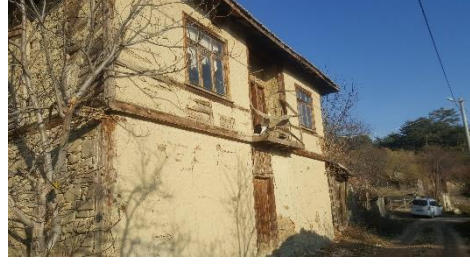
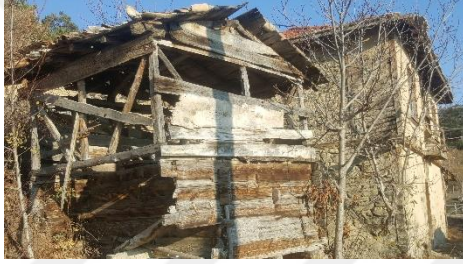
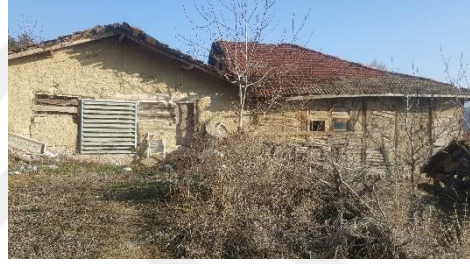
Ş16

| AÇIKLAMA | <p>Yapı iki kattan oluşmaktadır. Eğimli bir araziye oturan yapı, ahşap karkas sistem ile inşa edilmiştir. Yapı örtüsü alaturka kiremit ile kaplı beşik çatıdır. Yapı ağır hasar görmüş olup çatıda çökme, ahşap malzemede dökülmeler görülmektedir.</p> | | |

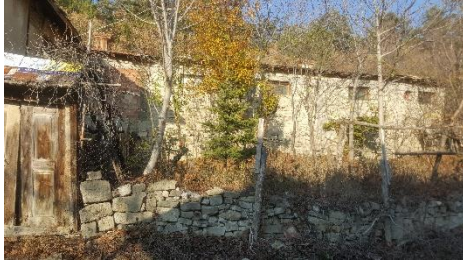
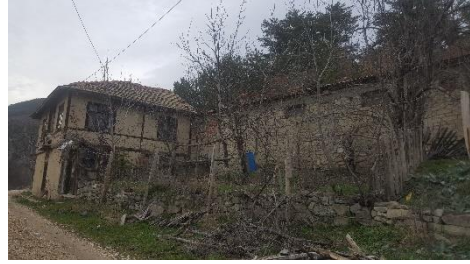
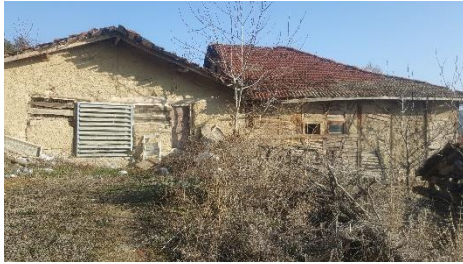
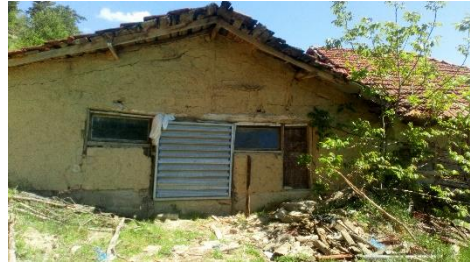
Ş17

| AÇIKLAMA | <p>Yapı tek kattan oluşmaktadır. Yapı girişi güneydoğu yönünden sağlanmaktadır. Eğimli bir araziye oturan yapı, taş yığma ve kerpiç yığma ile inşa edilmiştir. Yapı örtüsü alaturka kiremit ile kaplı beşik çatıdır. Yapı kısmen yıkılmış olduğu için cephe ve malzeme özellikleri okunabilmektedir.</p> | | |

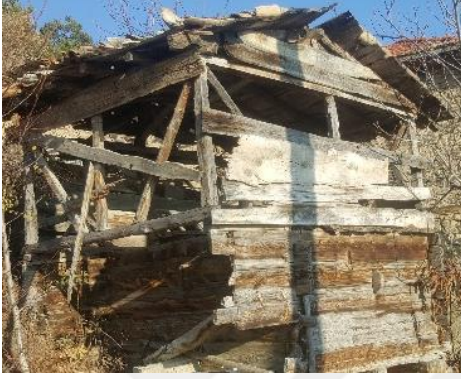
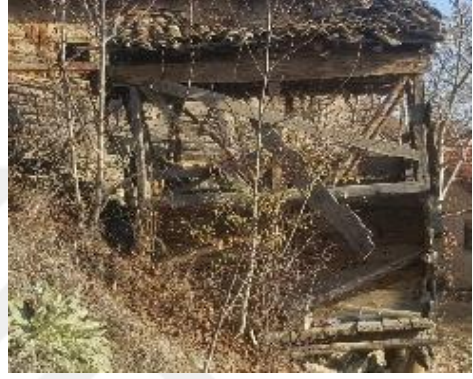
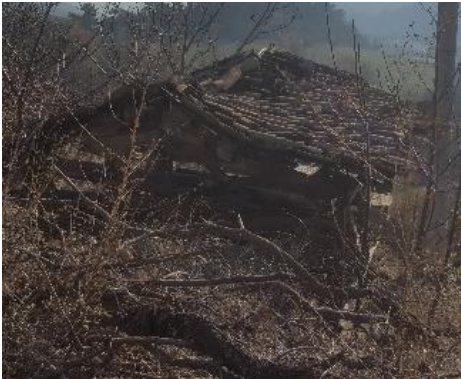
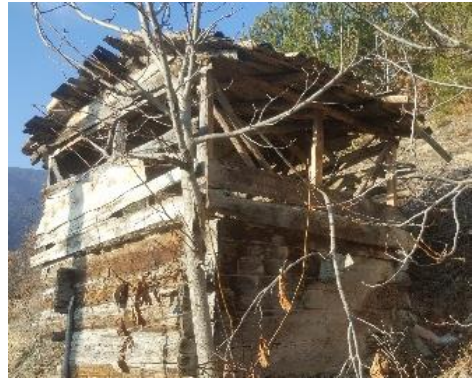
Ş18

| ACIKLAMA | Yapı tek kattan oluşmaktadır. Eğimli bir araziye oturan yapı, taş yığma ve kerpiç yığma ile inşa edilmiştir. Yapı kısmen yıkılmış olduğu için malzeme özellikleri okunabilmektedir. | | |

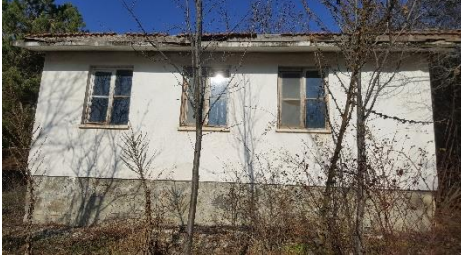
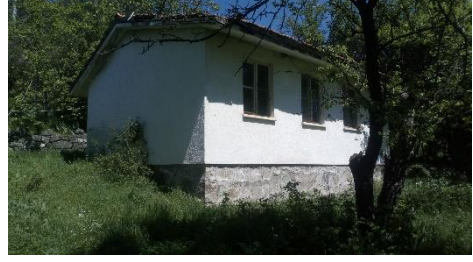
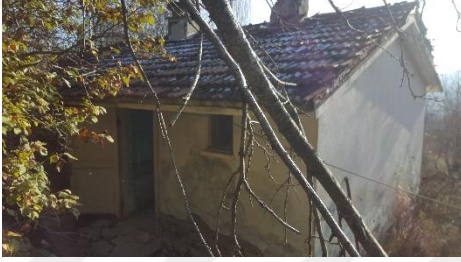
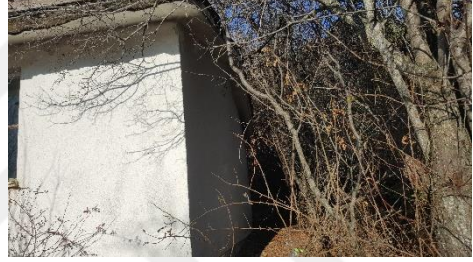
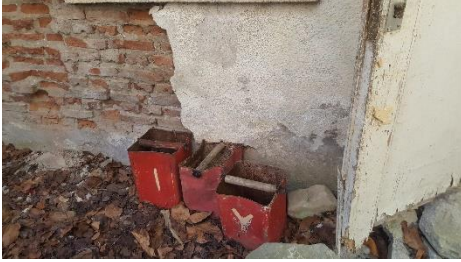
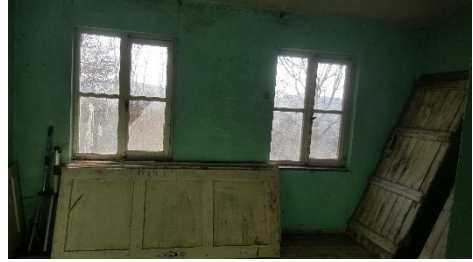
Ş21

| AÇIKLAMA | <p>Yapı tek kattan oluşmaktadır. Bir tanesi güneydoğu ve iki tanesi kuzeybatı yönlerinden olmak üzere yapının üç ayrı girişi vardır. Düz bir araziye oturan yapı, taş yığma ve betonarme karkas arası tuğla dolgu ile inşa edilmiştir. Yapı örtüsü marsilya kiremit ile kaplı beşik çatıdır ve bu çatı etkisi yapı içerisinden okunabilmektedir. Cephe ve malzeme özelliklerini koruyan ve modern mimarlık ürünü olan yapı 2000’li yıllarda işlevini kaybetmiştir. Ayrıca Fakat yapıda boya ve sıva dökülmeleri, rutubet sorunları, duvar çatlamaları görülmektedir.</p> | | |

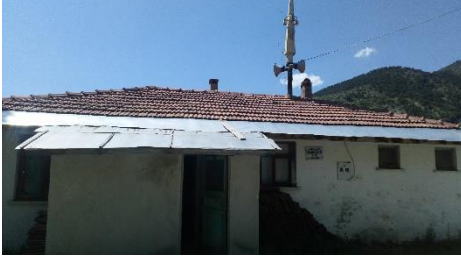
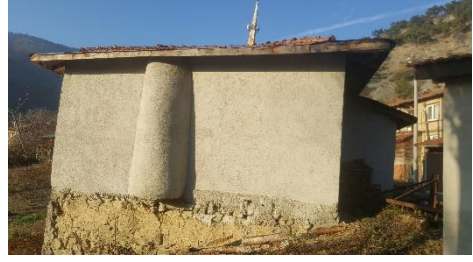
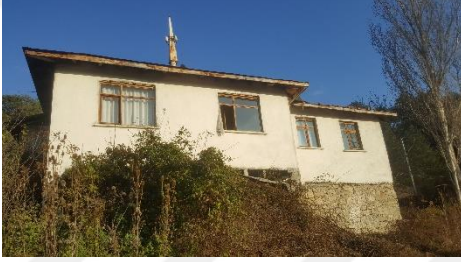
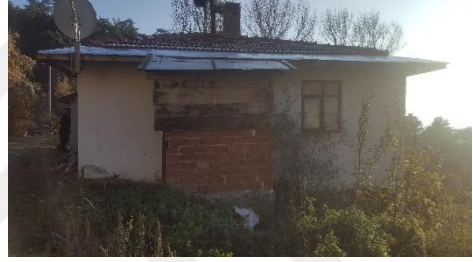
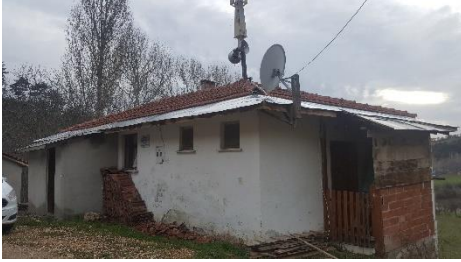
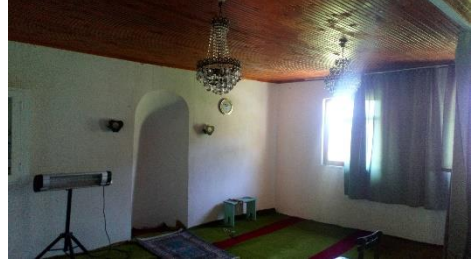
Ş24

| AÇIKLAMA | <p>Yapı tek kattan oluşmaktadır. Yapı girişi doğu yönünden sağlanmaktadır. Kuzey yönünde ise lojman yer almaktadır. Eğimli bir araziye oturan yapı, ilk yapıldığı dönemde taş yığma ve ahşap karkas sistem ile inşa edilmiştir. Daha sonra ahşap karkas yıkılarak yerine betonarme karkas arası tuğla dolgu ile yeniden yapılmıştır. Yapı örtüsü marsilya kiremit ile kaplı kırma çatıdır. Örtü uçlarında ise çinko malzeme kullanılmıştır. İlk yapıldığı dönemden itibaren cephe ve malzeme özelliklerini koruyan yapı 2003 yılında onarım amaçlı yıkılarak yeniden inşa edilmiş ve özgünlüğünü büyük oranda kaybetmiştir.</p> | | |

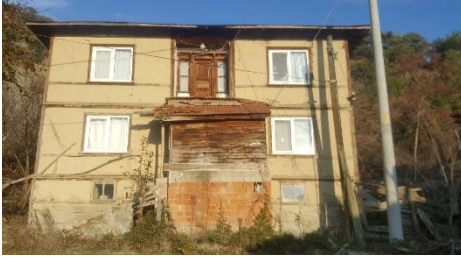
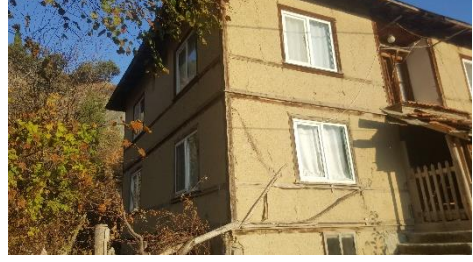
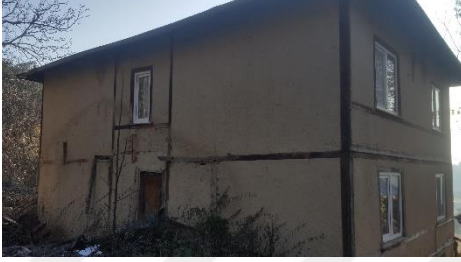
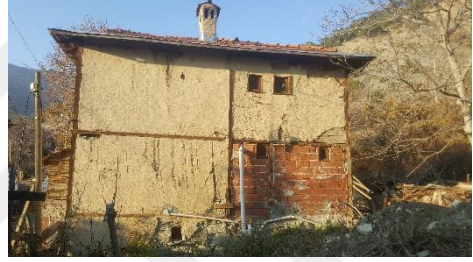
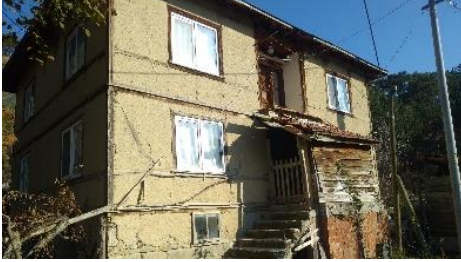
Ş25

| AÇIKLAMA | <p>Güneybatı ve kuzeydoğu yönlerinden olmak üzere yapının iki girişi vardır ve bu yapı girişleri zemin kattan sağlanmaktadır. Güneybatı yönünde sonradan yapılan muhdes ek ve cephenin orta aksında balkon yer almaktadır. Eğimli bir araziye oturan yapı, taş yığma ve ahşap karkas arası kerpiç ve ahşap dolgu ile inşa edilmiştir. Yapı örtüsü marsilya kiremit ile kaplı kırma çatıdır. Cephe ve malzeme özelliklerini büyük oranda korumakta olan yapıda onarım amaçlı değişiklikler görülmektedir. Bu bağlamda özgün pencere doğramaları kaldırılarak değişime uğramıştır. Ayrıca güneydoğu yönünde dış cephenin bir bölümü yıkılarak tuğla dolgu ile yeniden inşa edilmiştir.</p> | | |

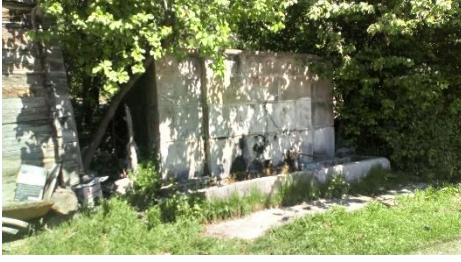
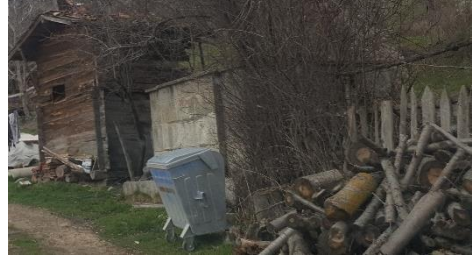
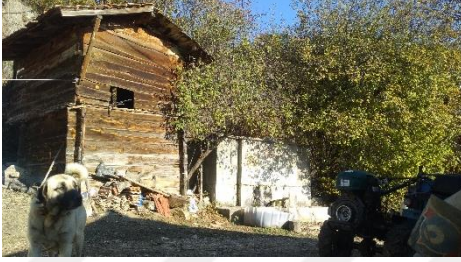
Ş26

| AÇIKLAMA | Düz bir araziye oturan yapı, taş yığma ile inşa edilmiştir. Yapı geleneksel mimari kimliğini korumakta olup yüzeylerde bozulmalar görülmektedir. | | |

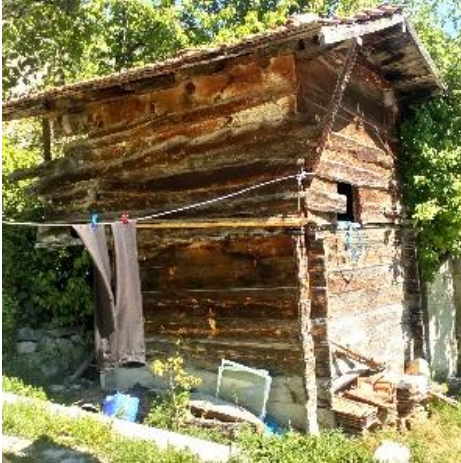
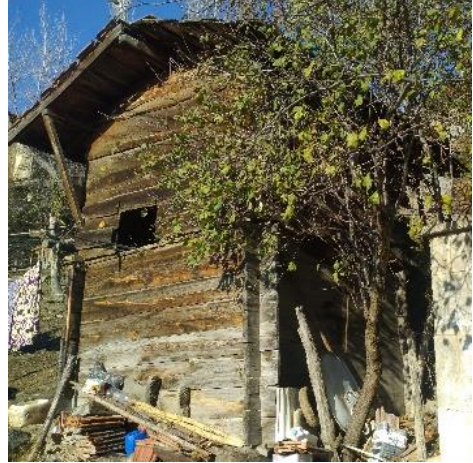
Ş27

| AÇIKLAMA | <p>Yapı iki kattan oluşmaktadır. Yapı girişi kuzeydoğu yönünden sağlanmaktadır. Düz bir araziye oturan yapı, ahşap karkas sistem ile inşa edilmiştir. Yapı örtüsü alaturka kiremit ile kaplı beşik çatıdır. Yapı cephe ve malzeme özelliklerini büyük oranda korumakta olup ahşap malzemede bozulmalar görülmektedir.</p> | | |

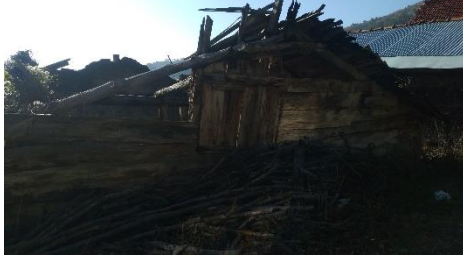
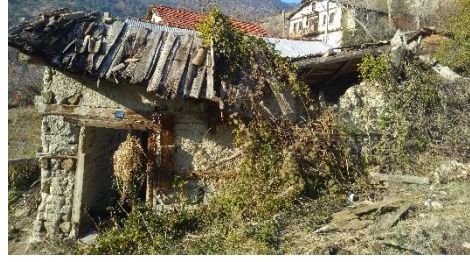
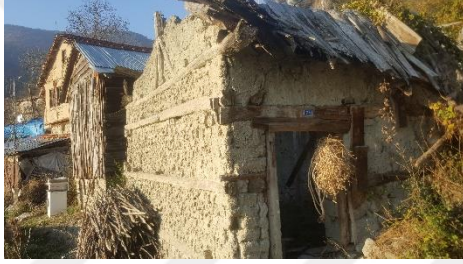
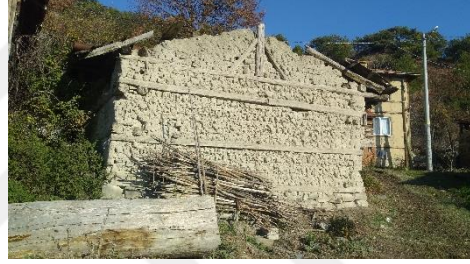
Ş28

| AÇIKLAMA | <p>Yapı tek kattan oluşmaktadır. Yapı girişi güneydoğu yönünden sağlanmaktadır. Eğimli bir araziye oturan yapı, taş yığma ve kerpiç yığma ile inşa edilmiştir. Yapı örtüsü alaturka kiremit ile kaplı beşik çatıdır. Yapı kısmen yıkılmış olduğu için cephe ve malzeme özellikleri okunabilmektedir.</p> | | |

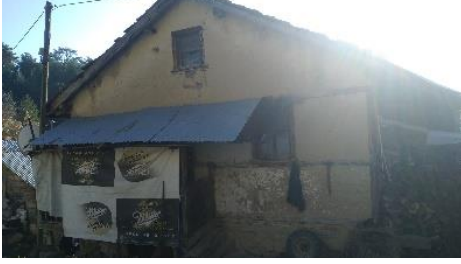
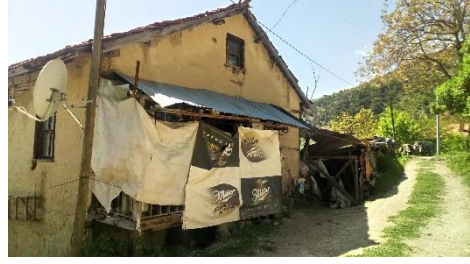
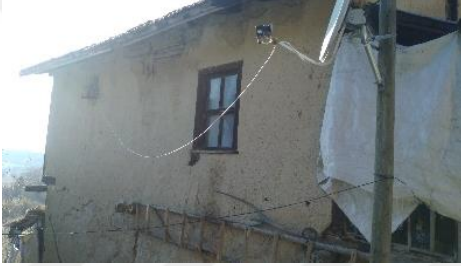
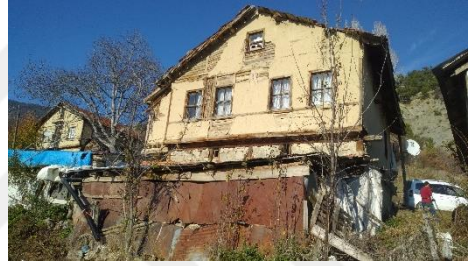
Ş30

| AÇIKLAMA | <p>Yapı tek kattan oluşmaktadır. Yapı girişi güneydoğu yönünden olup aynı yönde yer alan muhdes ekten geçiş sağlanmaktadır. Eğimli bir araziye oturan yapı, ahşap hatıllı taş yığma ile inşa edilmiştir. Yapı örtüsü marsilya kiremit ile kaplı tek eğimli çatıdır. Yapı cephe ve malzeme özelliklerini büyük oranda korumakta olup üst örtü malzemesinde dökülmeler görülmektedir.</p> | | |

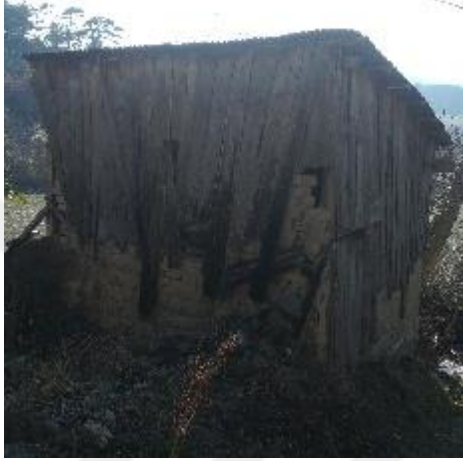
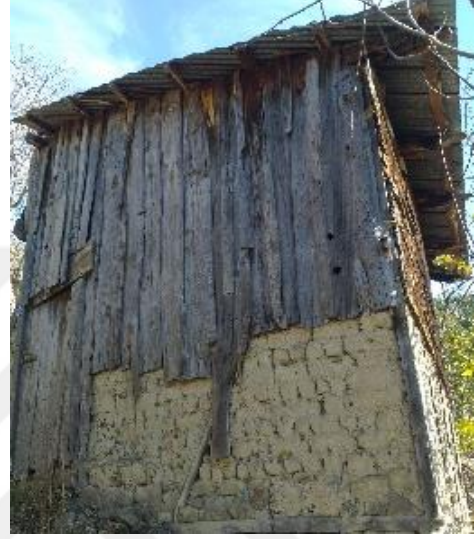
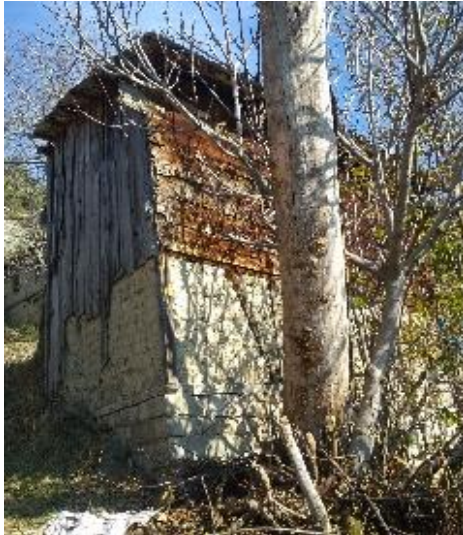
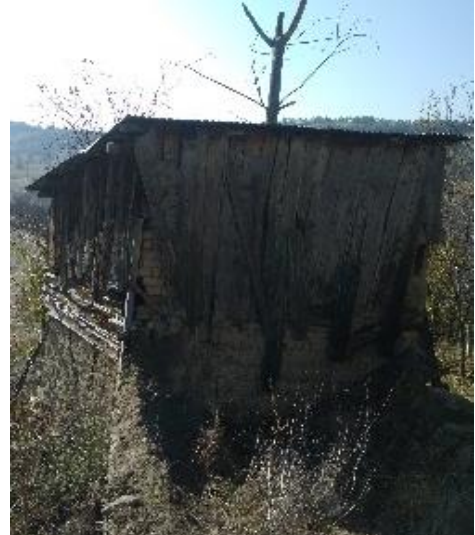
Ş32

| AÇIKLAMA | <p>Yapı tek kattan oluşmaktadır. Yapı girişi batı yönünden sağlanmaktadır. Eğimli bir araziye oturan yapı, taş yığma ve ahşap karkas sistem ile inşa edilmiştir. Yapı örtüsü çinko ile kaplı tek eğimli çatıdır. Yapı cephe ve malzeme özelliklerini korumakta olup kerpiç malzemede dökülmeler görülmektedir.</p> | | |

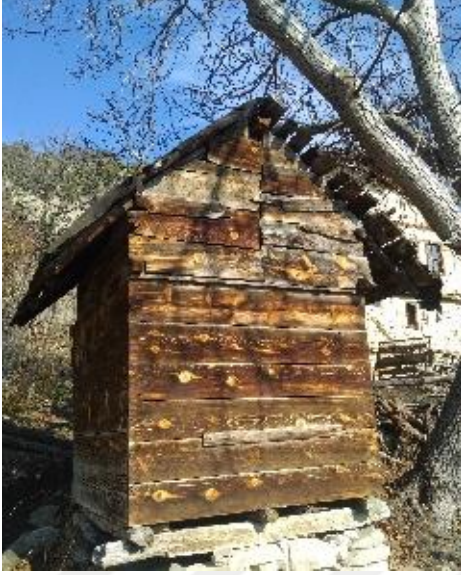
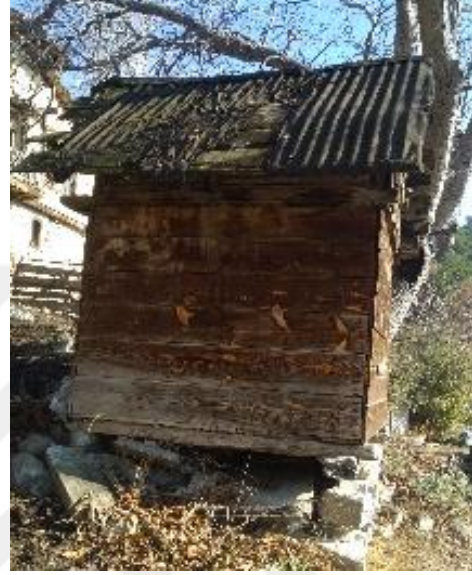
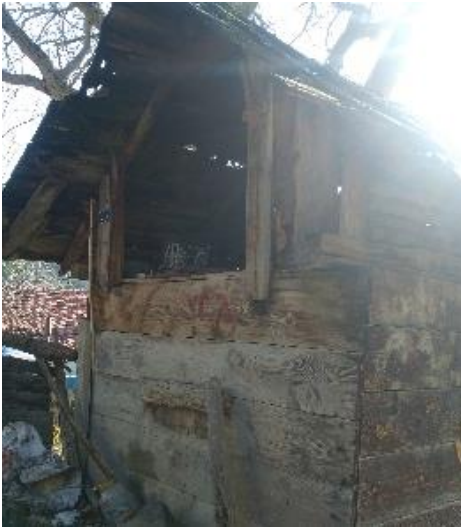
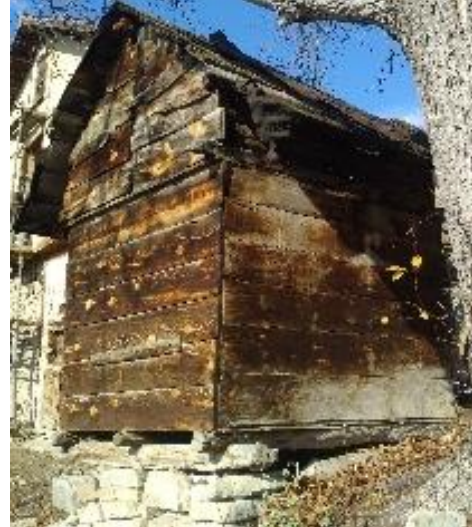
Ş33

| AÇIKLAMA | <p>Yapı tek kattan oluşmaktadır. Eğimli bir araziye oturan yapı, taş yığma ve ahşap karkas sistem ile inşa edilmiştir. Yapı örtüsü çinko ile kaplı beşik çatıdır. Yapı cephe ve malzeme özelliklerini büyük oranda korumakta olup üst örtü malzemesinde bozulma görülmektedir.</p> | | |

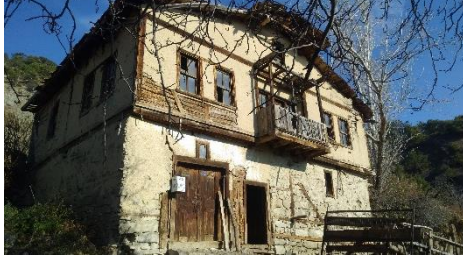
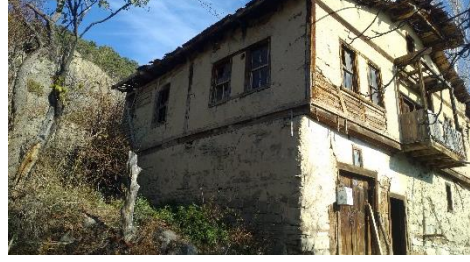
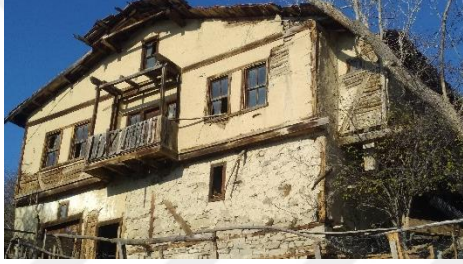
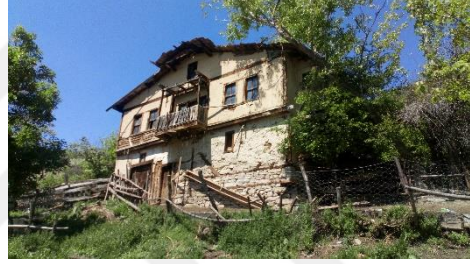
Ş34

| AÇIKLAMA | <p>Yapı iki kat ve çatı katından oluşmaktadır. Çift kanatlı konut ve tek kanatlı ahır girişi güneybatı yönünden olup zemin kattan sağlanmaktadır. Yine aynı yönde cephe boyu çıkma mevcut olup orta aksta balkon yer almaktadır. Güneybatı yönünde ise kapalı çıkma bulunmaktadır. Eğimli bir araziye oturan yapı, taş yığma ve ahşap karkas arası taş ve ahşap dolgu ile inşa edilmiştir. Yapı örtüsü marsilya kiremit ile kaplı beşik çatıdır. Yapı cephe ve malzeme özelliklerini büyük oranda korumakta olup saçaklarda çökme, sıvada ve ahşap malzemede dökülmeler, pencerede cam kırıkları görülmektedir.</p> | | |

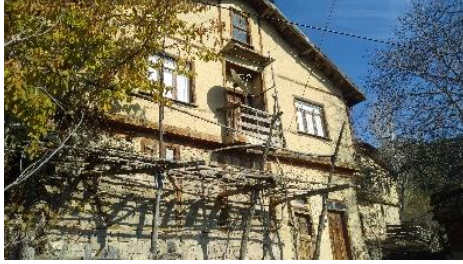
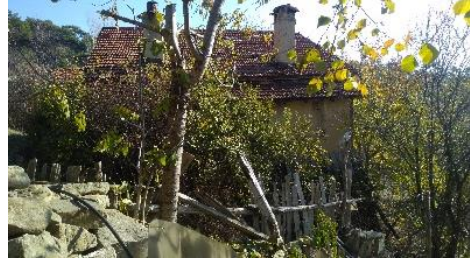
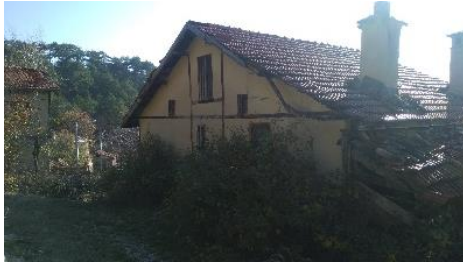
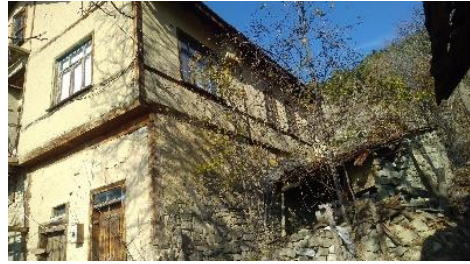
Ş35

| AÇIKLAMA | <p>Yapı iki kat ve çatı katından oluşmaktadır. Konut ve ahır girişi güneybatı yönünden olup zemin kattan sağlanmaktadır. Yine aynı yönde cephe boyu çıkma mevcut olup orta aksta balkon yer almaktadır. Kuzeybatı yönünde kapalı çıkma bulunmaktadır. Güneydoğu yönünde ise taş yığmadan inşa edilmiş muhdes ek mevcuttur. Eğimli bir araziye oturan yapı, taş yığma ve ahşap karkas arası taş ve ahşap dolgu ile inşa edilmiştir. Yapı örtüsü marsilya kiremit ile kaplı beşik çatıdır. Cephe ve malzeme özelliklerini büyük oranda korumakta olan yapıda sıva dökülmeleri görülmektedir.</p> | | |

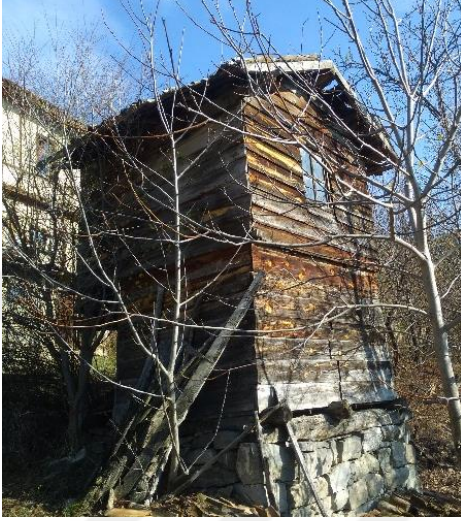
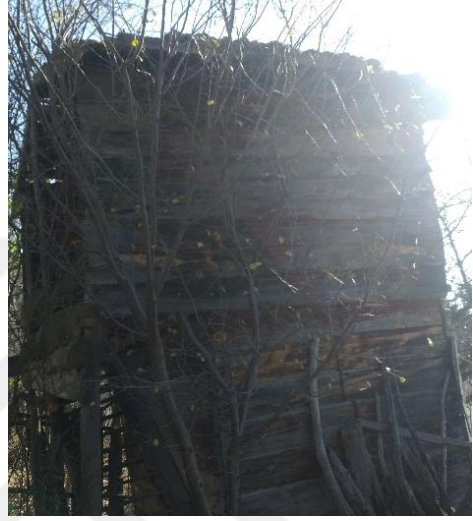
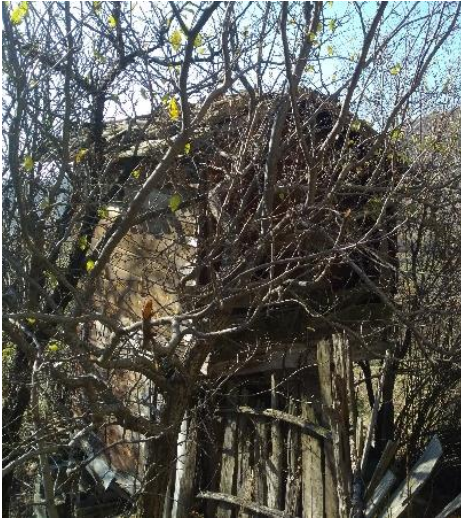
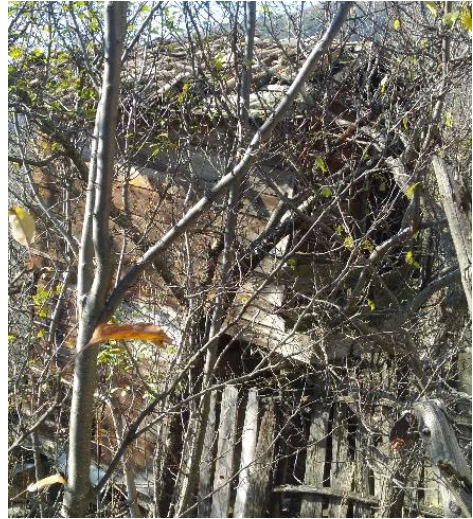
Ş36

| AÇIKLAMA | <p>Yapı iki kattan oluşmaktadır. Yapı girişi kuzeydoğu yönünden olup ulaşım ahşap basamaklar ile sağlanmaktadır. Eğimli bir araziye oturan yapı, taş yığma ve ahşap karkas sistem ile inşa edilmiştir. Yapı örtüsü alaturka kiremit ile kaplı beşik çatıdır. Yapı cephe ve malzeme özelliklerini büyük oranda korumakta olup ahşap malzemede bozulmalar görülmektedir.</p> | | |

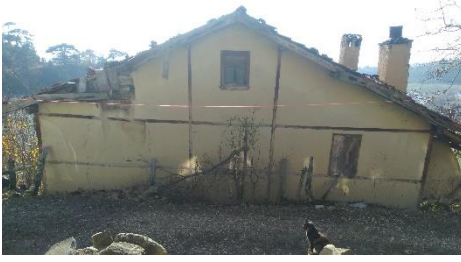
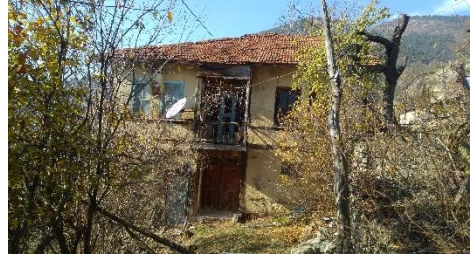
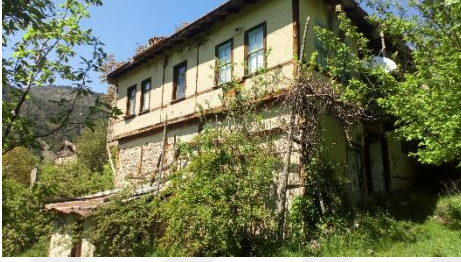
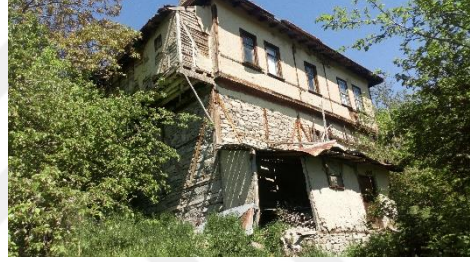
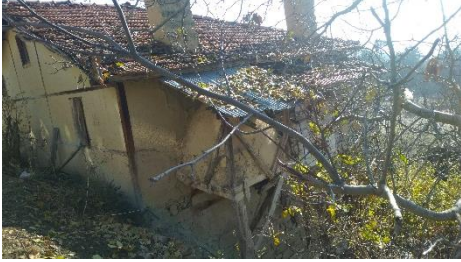
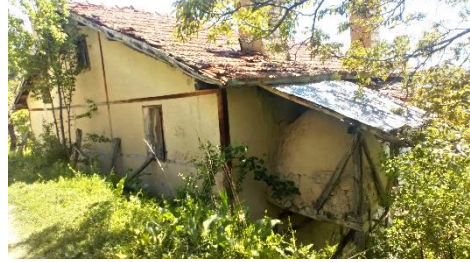
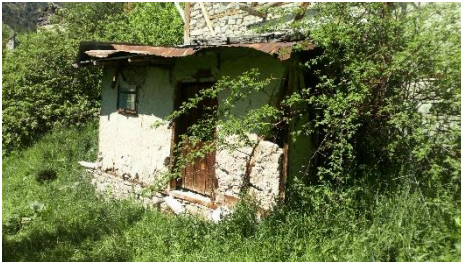
Ş37

| AÇIKLAMA | Düz bir araziye oturan yapı, taş yığma ile inşa edilmiştir. Yapı geleneksel mimari kimliğini korumakta olup yüzeylerde yosunlaşmalar görülmektedir. | | |

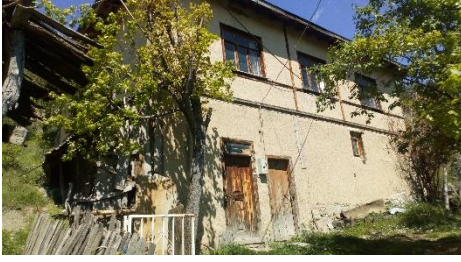
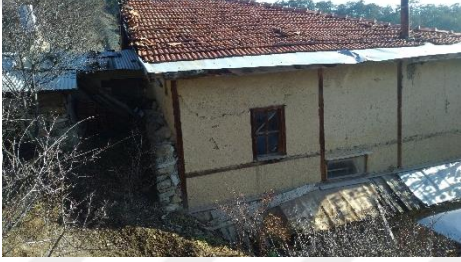
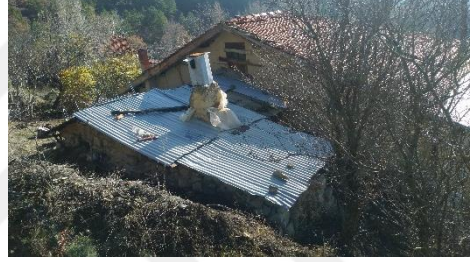
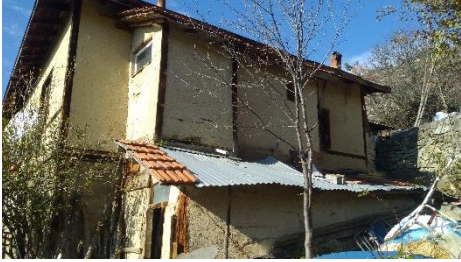
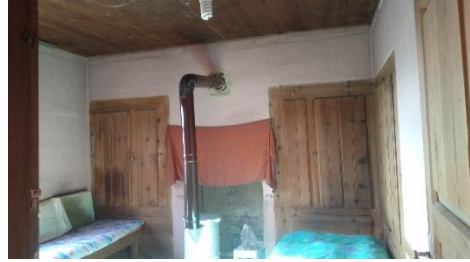
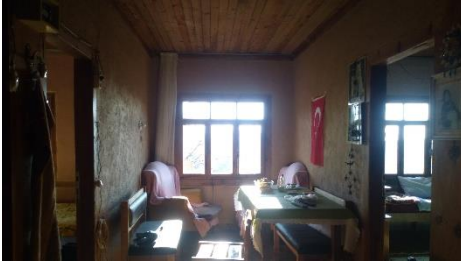
Ş39

| AÇIKLAMA | <p>Yapı iki kattan oluşmaktadır. Konut ve ahır girişi güney yönünden olup zemin kattan sağlanmaktadır. Yine aynı yönde cephe boyu çıkma mevcut olup orta aksta balkon yer almaktadır. Batı yönünde ise kapalı çıkma bulunmaktadır. Eğimli bir araziye oturan yapı, taş yığma ve ahşap karkas arası taş ve ahşap dolgu ile inşa edilmiştir. Yapı örtüsü marsilya kiremit ile kaplı kırma çatıdır. Fakat çatının kuzey kanadı alaturka kiremit ve yine aynı kanadın çatı ucu çinko ile kaplıdır. Ayrıca batı yönünde yer alan çıkma da alaturka kiremit ve çinko ile kaplıdır. Cephe ve malzeme özelliklerini büyük oranda korumakta olan yapıda sıva dökülmeleri görülmektedir.</p> | | |

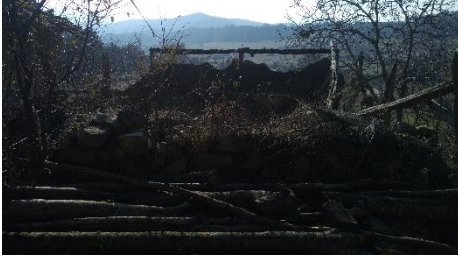
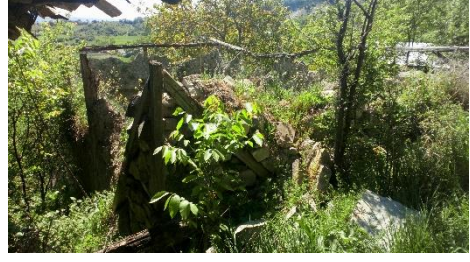
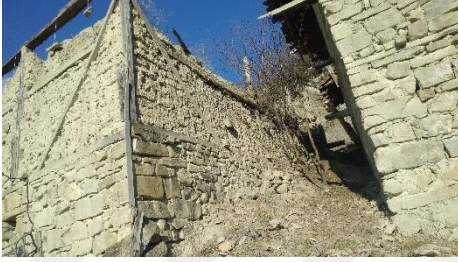
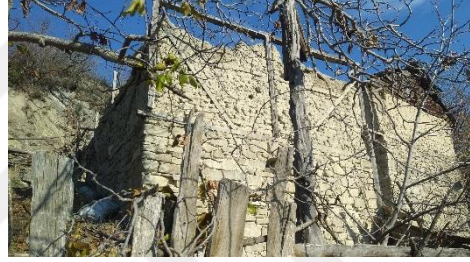
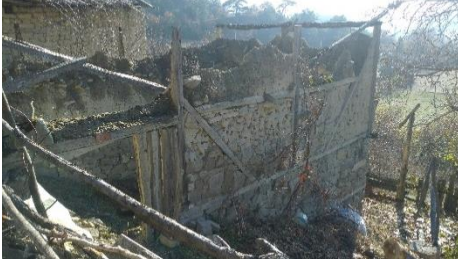
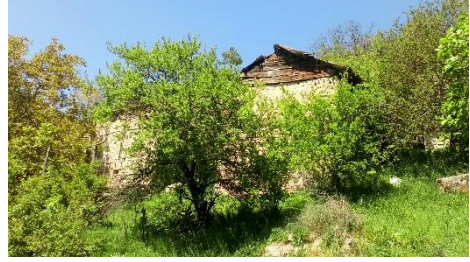
Ş44

| AÇIKLAMA | <p>Yapı tek kattan oluşmaktadır. Eğimli bir araziye oturan yapı, taş yığma ve ahşap karkas arası kerpiç dolgu ile inşa edilmiştir. Yapı kısmen yıkılmış olduğu için cephe ve malzeme özellikleri okunabilmektedir.</p> | | |

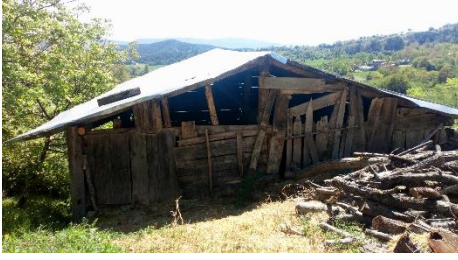
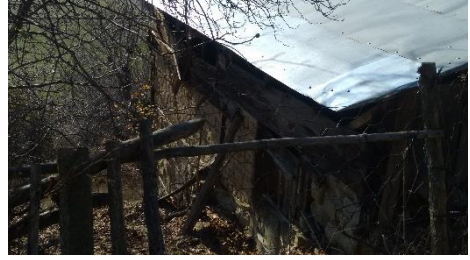
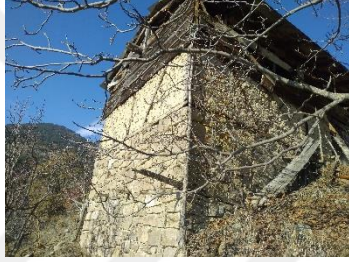
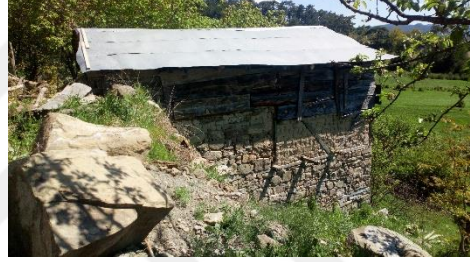
Ş45

| AÇIKLAMA | <p>Yapı tek kattan oluşmaktadır. Yapı girişi doğu yönünden sağlanmaktadır. Eğimli bir araziye oturan yapı, taş yığma ve ahşap karkas arası kerpiç ve ahşap dolgu ile inşa edilmiştir. Yapı cephe ve malzeme özellikleri büyük ölçüde korumakta olup ahşap malzemede dökülmeler görülmektedir.</p> | | |

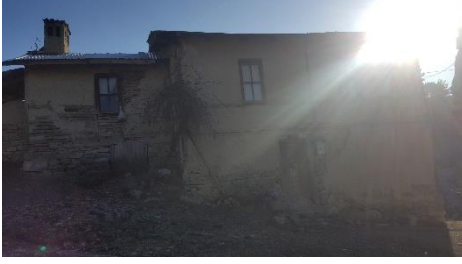
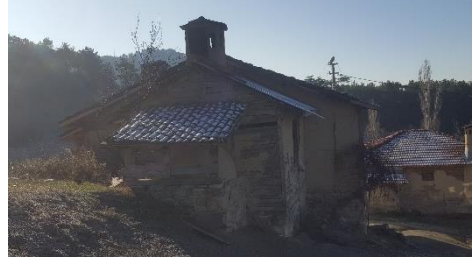
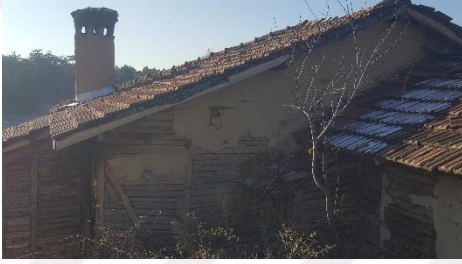
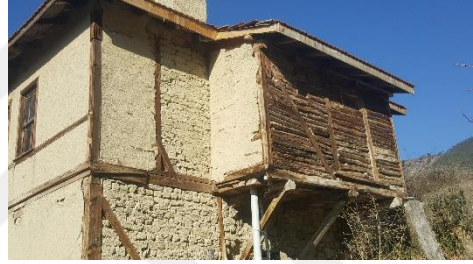
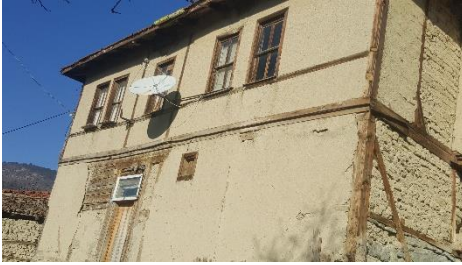
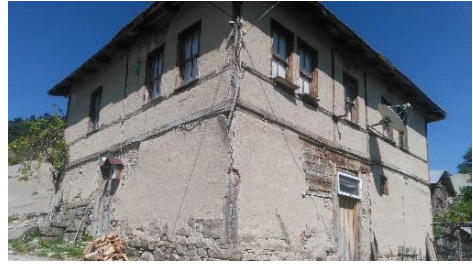
H3

| AÇIKLAMA | <p>Yapı iki kattan oluşmaktadır. Konut girişi batı yönünden sağlanırken ahır girişi güney yönünden sağlanmaktadır. Kuzey yönünde fırın evi yer almaktadır. Doğu yönünde ise payandalarla desteklenmiş kapalı çıkma mevcuttur. Eğimli bir araziye oturan yapı, taş yığma ve ahşap karkas arası kerpiç ve ahşap dolgu ile inşa edilmiştir. Yapı örtüsü marsilya kiremit ile kaplı kırma çatıdır. Kuzeyinde yer alan fırın evi örtüsü marsilya kiremit ve çinko ile kaplı beşik çatıdır. Fırın üstü ise alaturka kiremit ile örtülüdür. Yapı cephe ve malzeme özelliklerini korumakta olup sıvada dökülmeler, ahşap malzemede bozulmalar görülmektedir.</p> | | |

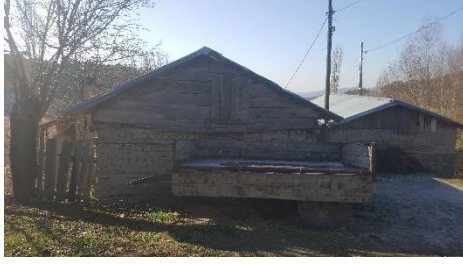
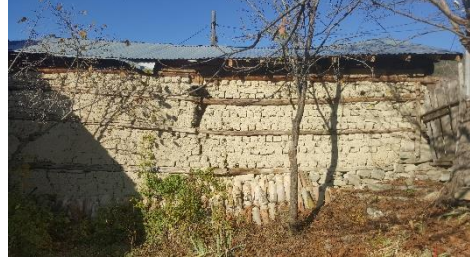
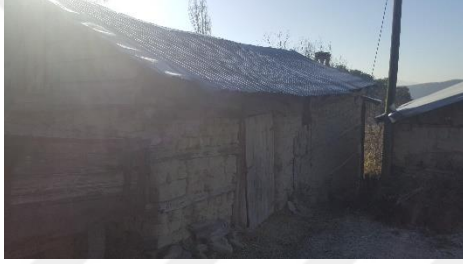
H5

| AÇIKLAMA | <p>Yapı tek kattan oluşmaktadır. Yapı girişi kuzeybatı yönünden sağlanmaktadır. Eğimli bir araziye oturan yapı, ahşap hatıllı kerpiç yığma ile inşa edilmiştir. Yapı örtüsü çinko ile kaplı beşik çatıdır. Yapı cephe ve malzeme özelliklerini korumakta olup kerpiç malzemede bozulmalar görülmektedir.</p> | | |

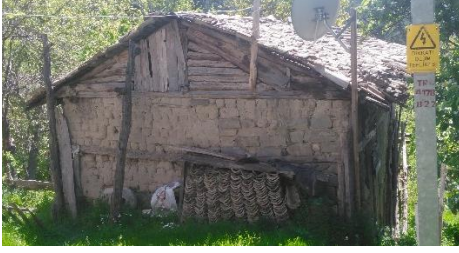
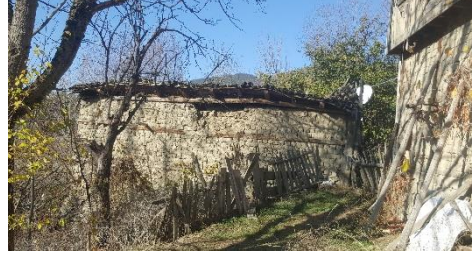
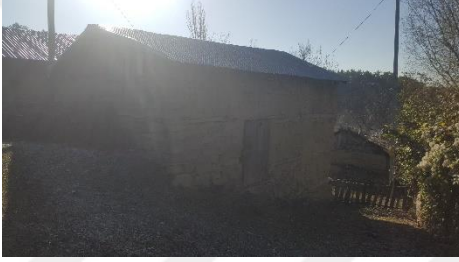
H7

| AÇIKLAMA | <p>Yapı tek kattan oluşmaktadır. Yapı girişi kuzeybatı yönünden sağlanmaktadır. Eğimli bir araziye oturan yapı, ahşap hatıllı taş yığma ve kerpiç yığma ile inşa edilmiştir. Yapı örtüsü alaturka kiremit ile kaplı beşik çatıdır. Yapı cephe ve malzeme özelliklerini korumakta olup çatıda çökme görülmektedir.</p> | | |

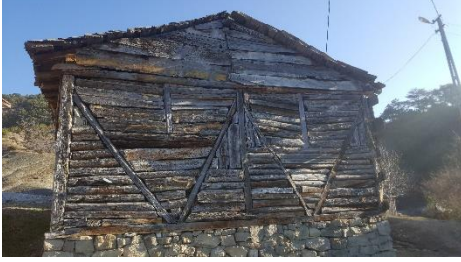
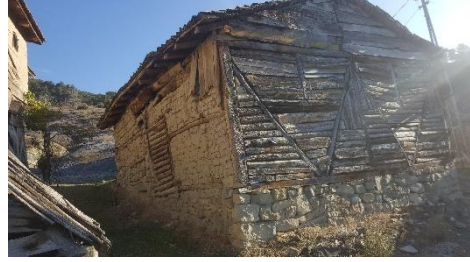
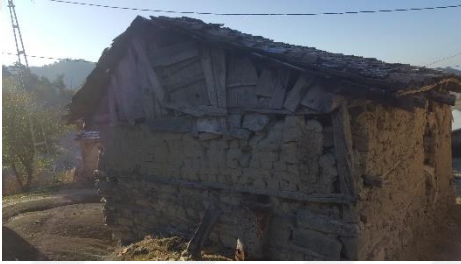
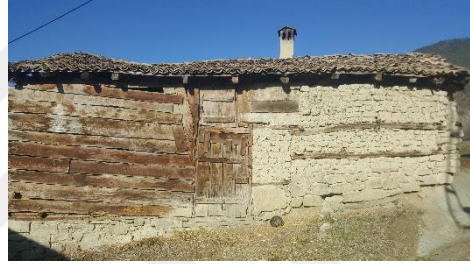
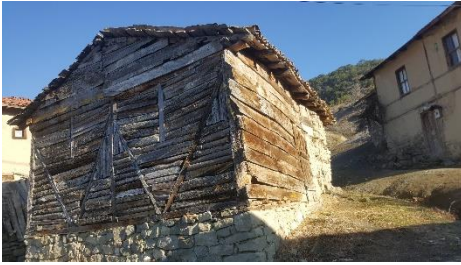
H9

| AÇIKLAMA | <p>Yapı tek kattan oluşmaktadır. Yapı girişi kuzeybatı yönünden sağlanmaktadır. Eğimli bir araziye oturan yapı, ahşap hatıllı taş yığma, kerpiç yığma ve ahşap karkas sistem ile inşa edilmiştir. Yapı örtüsü alaturka kiremit ile kaplı beşik çatıdır. Yapı cephe ve malzeme özelliklerini korumakta olup kerpiç malzemede bozulma ve dökülmeler görülmektedir.</p> | | |

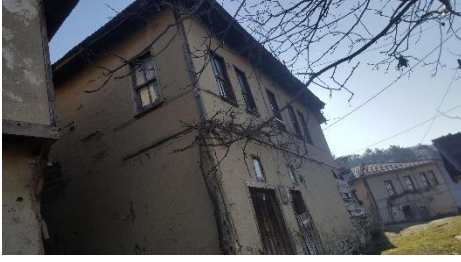
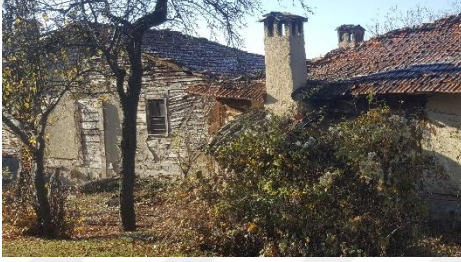
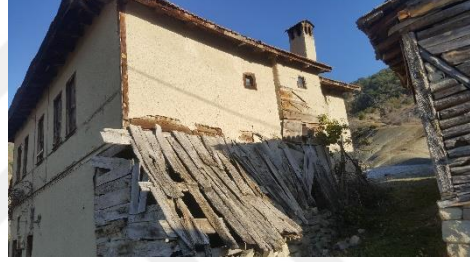
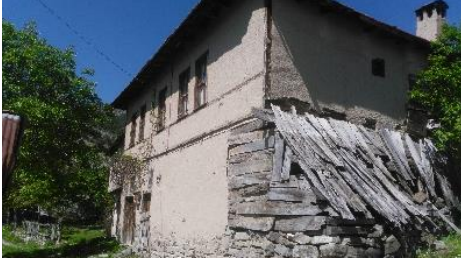
H10

| AÇIKLAMA | <p>Yapı iki kat ve çatı katından oluşmaktadır. Konut ve ahır girişi güneybatı yönünden olup zemin kattan sağlanmaktadır. Güneydoğu yönünde kapalı çıkma yer almaktadır. Eğimli bir araziye oturan yapı, taş yığma ve ahşap karkas arası taş ve ahşap dolgu ile inşa edilmiştir. Yapı örtüsü marsilya kiremit ile kaplı kırma çatıdır. Yapı cephe ve malzeme özelliklerini korumakta olup sıvada dökülmeler görülmektedir.</p> | | |

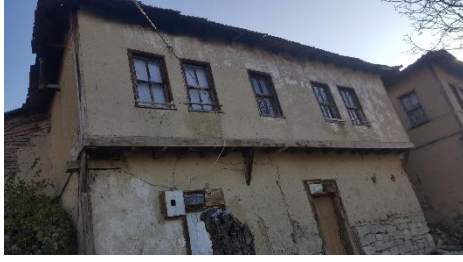
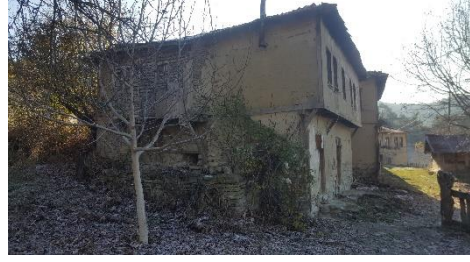
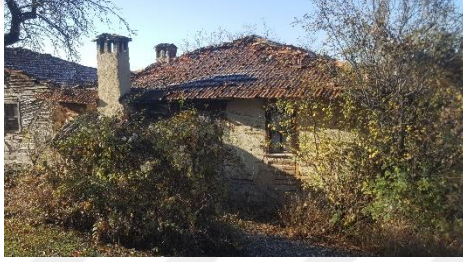
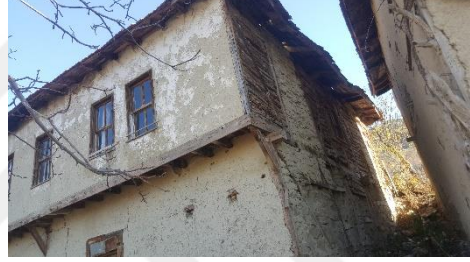
H11

| AÇIKLAMA | <p>Yapı tek kattan oluşmaktadır. Yapı girişi güneydoğu yönünden sağlanmaktadır. Eğimli bir araziye oturan yapı, taş yığma üstüne ahşap karkas sistem ile inşa edilmiştir. Yapı örtüsü çinko ile kaplı beşik çatıdır. Yapı cephe ve malzeme özelliklerini korumakta olup ahşap malzemede bozulmalar görülmektedir.</p> | | |

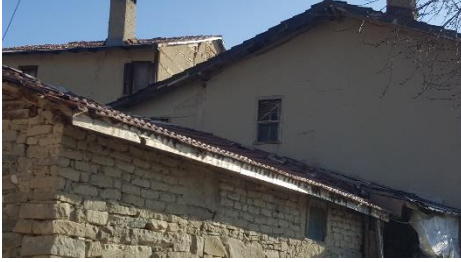
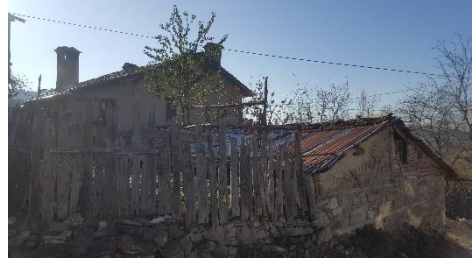
H15

| AÇIKLAMA | <p>Konut ve ahır girişi güneybatı yönünden olup zemin kattan sağlanmaktadır. Yine aynı yönde cephe boyu çıkma mevcuttur. Güneydoğu yönünde kapalı çıkma yer almaktadır. Kuzeydoğu yönünde ise fırın ve yine bir kapalı çıkma bulunmaktadır. Eğimli bir araziye oturan yapı, taş yığma, kerpiç yığma ve ahşap karkas sistem ile inşa edilmiştir. Yapı örtüsü marsilya kiremit ile kaplı beşik çatıdır. Fakat kuzeydoğu yönünde yer alan fırın ve saçak çinko örtü ile kaplıdır. Cephe ve malzeme özelliklerini büyük oranda koruyan yapıda onarım amaçlı değişiklikler görülmektedir. Tuvalet fayans ile döşenmiştir. Ayrıca yapıda sıva dökülmeleri görülmektedir.</p> | | |

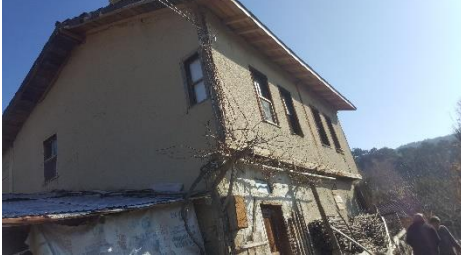
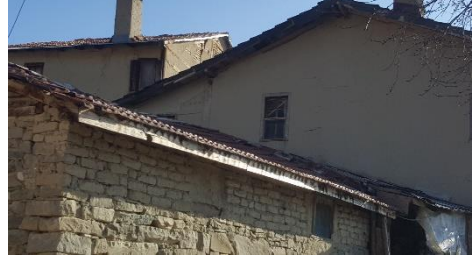
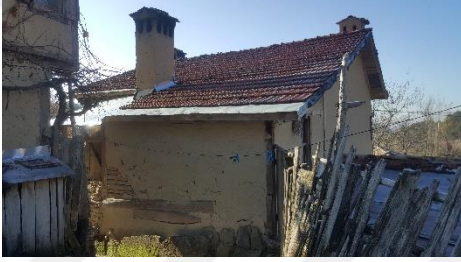
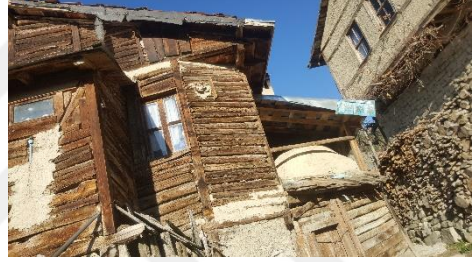
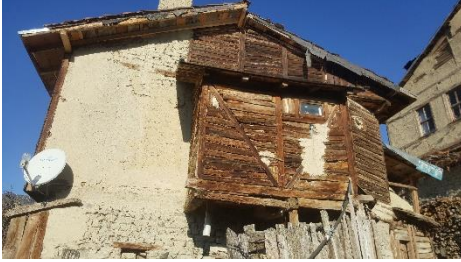
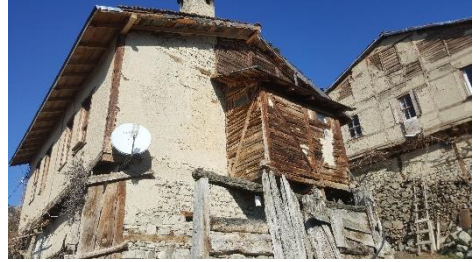
H16

| AÇIKLAMA | <p>Yapı iki kattan oluşmaktadır. Yapı girişi güneydoğu yönünden sağlanmaktadır. Eğimli bir araziye oturan yapı, ahşap karkas sistem ile inşa edilmiştir. Yapı örtüsü alaturka kiremit ve çinko ile kaplı beşik çatıdır. Yapı cephe ve malzeme özelliklerini korumakta olup ahşap malzemede bozulmalar görülmektedir. Ayrıca dökülen ahşap malzemeler onarılmıştır.</p> | | |

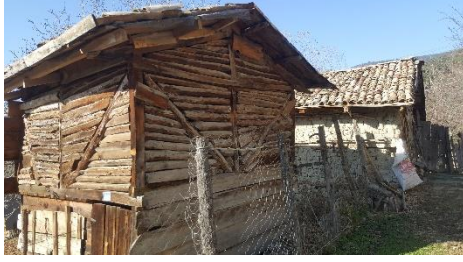
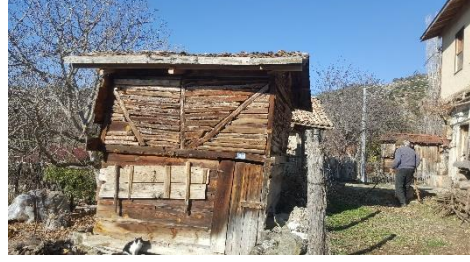
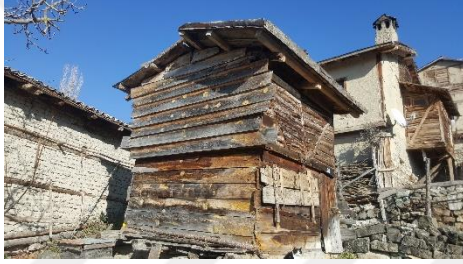
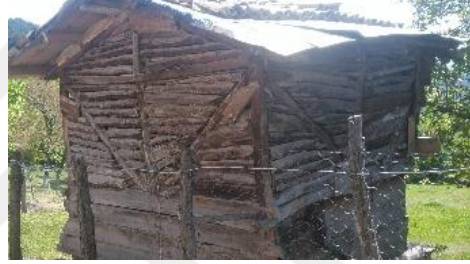
H17

| AÇIKLAMA | <p>Yapı tek kat ve iki bölümden oluşmaktadır. Yapı girişleri kuzeydoğu yönünden sağlanmaktadır. Eğimli bir araziye oturan ana yapı, ahşap hatıllı taş yığma ve kerpiç yığma ile inşa edilmiştir. Kuzeybatı yönünde yer alan ikinci bölüm ise ahşap karkas sistem ile inşa edilmiştir. Yapı örtüsü alaturka kiremit ile kaplı beşik çatıdır. Yapı cephe ve malzeme özelliklerini korumakta olup malzemelerde bozulmalar görülmektedir.</p> | | |

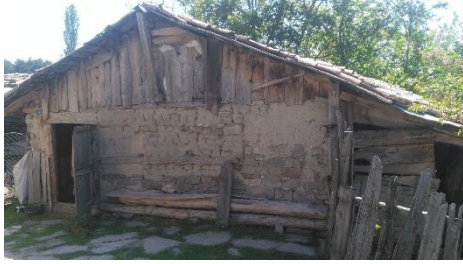
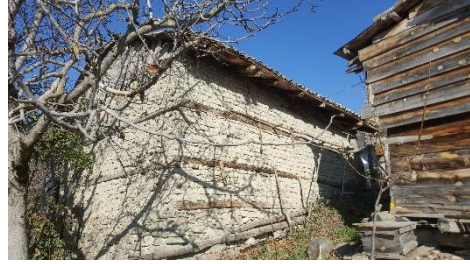
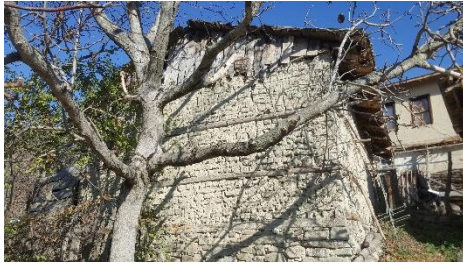
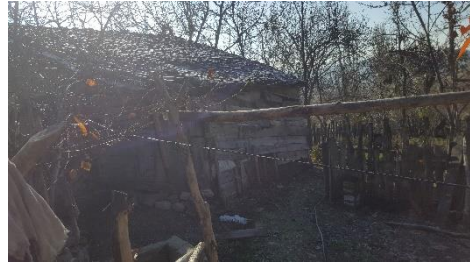
H18

| AÇIKLAMA | <p>Yapı iki kattan oluşmaktadır. Konut girişi kuzeydoğu yönünden sağlanırken ahır girişi kuzeybatı yönünden sağlanmaktadır. Eğimli bir araziye oturan yapı, taş yığma ve ahşap karkas sistem ile inşa edilmiştir. Yapı örtüsü marsilya kiremit ile kaplı kırma çatıdır. Fakat kuzeydoğu yönünde yer alan saçak çinko örtü ile kaplıdır. Cephe ve malzeme özelliklerini büyük oranda koruyan yapıda onarım amaçlı değişiklikler görülmektedir. Çatı örtüsü 2018 yılında değiştirilmiştir. Tuvalet ise fayans ile döşenmiştir. Ayrıca yapıda sıva dökülmeleri görülmektedir.</p> | | |
