YÜKSEK LİSANS TEZİ

**KIRSAL MİRASIN KORUNMASI VE SÜREKLİLİĞİ ÜZERİNE
BİR İNCELEME: GÖYNÜK HİSARÖZÜ KÖYÜ ÖRNEĞİ**

DERYA GÜMÜŞ YILDIRIM

KOCAELİ 2021

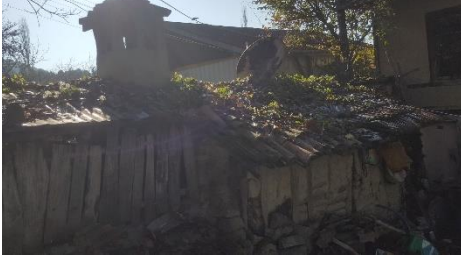
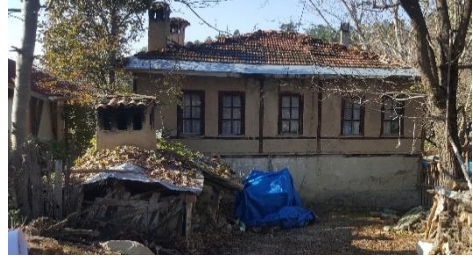
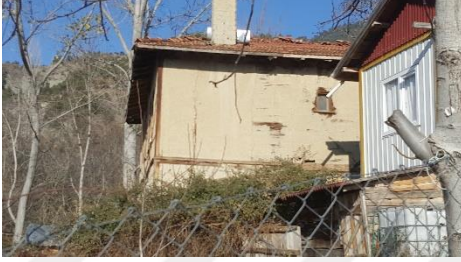
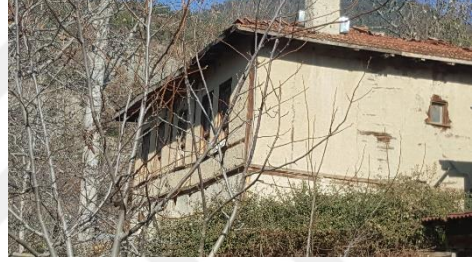
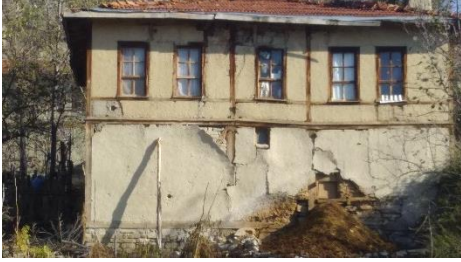
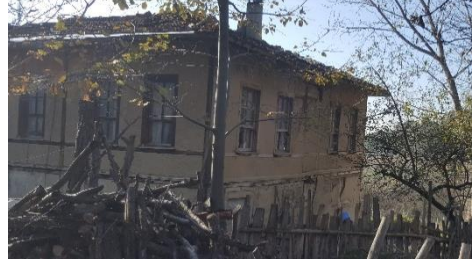
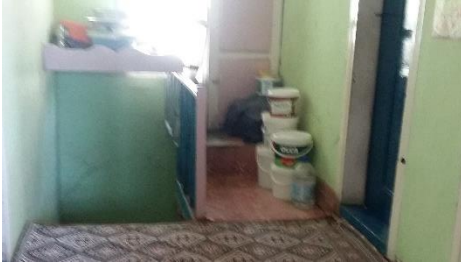
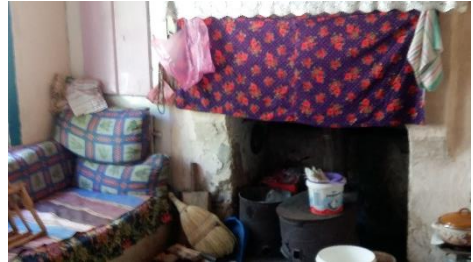
H19-H20

| AÇIKLAMA | <p>Yapı tek kattan oluşmaktadır. Yapı girişi güneydoğu yönünden sağlanmaktadır. Kuzeydoğu yönünde ahır yapısı yer almaktadır. Eğimli bir araziye oturan yapı, taş yığma ve ahşap karkas sistem ile inşa edilmiştir. Yapı örtüsü çinko ile kaplı tek eğimli çatıdır. Yapı cephe ve malzeme özelliklerini korumakta olup ahşap malzemede bozulmalar görülmektedir.</p> | | |

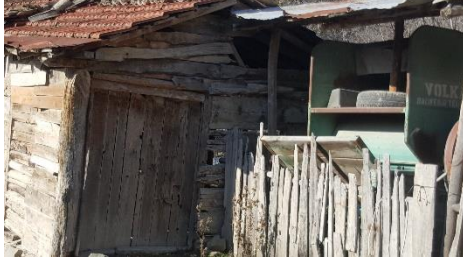
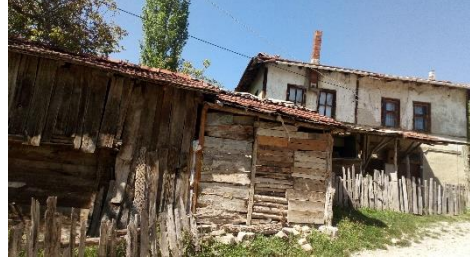
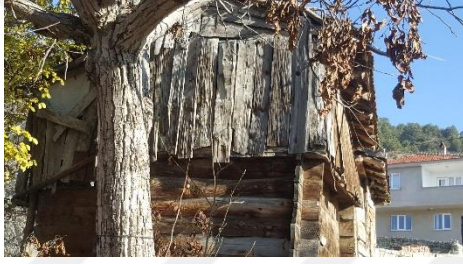
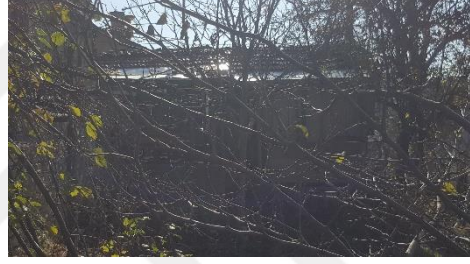
H26

| AÇIKLAMA | <p>Yapı iki kattan oluşmaktadır. Konut ve ahır girişi güneydoğu yönünden sağlanmaktadır. Kuzeybatı yönünde fırın ve kapalı çıkma mevcuttur. Eğimli bir araziye oturan yapı, taş yığma ve ahşap karkas arası kerpiç ve ahşap dolgu ile inşa edilmiştir. Yapı örtüsü marsilya kiremit ile kaplı kırma çatıdır. Kuzeybatı yönünde yer alan fırın ve kapalı çıkma örtüsü ise çinko malzeme ile kapıdır. Ayrıca saçaklarda da yine çinko malzeme kullanılmıştır. Yapı cephe ve malzeme özelliklerini korumakta olup sıvada dökülmeler görülmektedir.</p> | | |

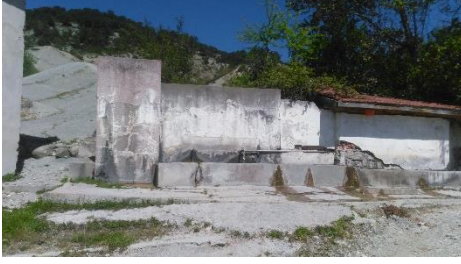
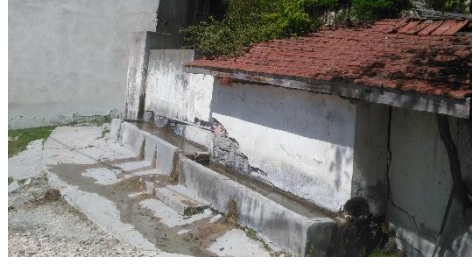
H28

| AÇIKLAMA | Eğimli bir araziye oturan yapı, taş yığma ile inşa edilmiştir. Yapı geleneksel mimari kimliğini korumakta olup sıvada dökülmeler görülmektedir. | | |

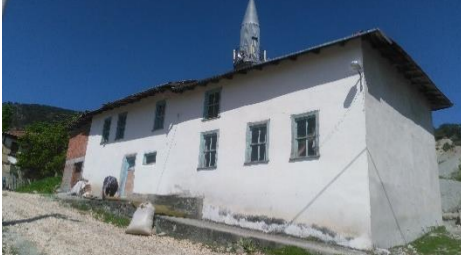
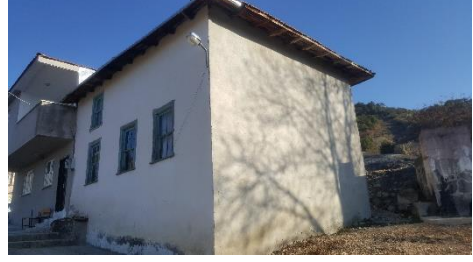
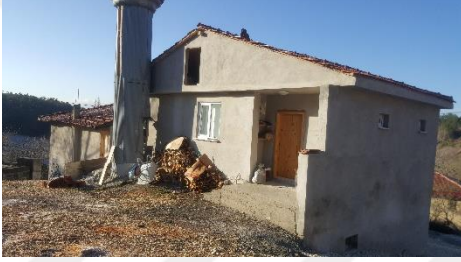
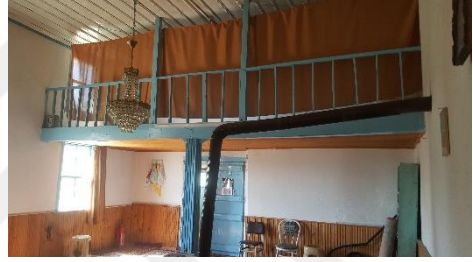
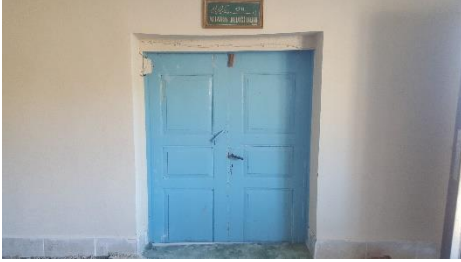
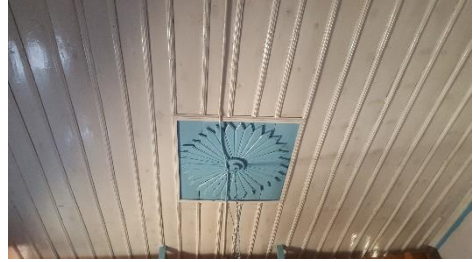
H29

| AÇIKLAMA | <p>Yapı iki kattan oluşmaktadır. Yapı girişi kuzey yönünden olup zemin kattan sağlanmaktadır. Ayrıca yapının kuzeyinde köy odası yer almakta olup yapıya geçiş bu odadan sağlanmaktadır. Doğusunda ise çinko ile kaplı minare bulunmaktadır. Eğimli bir araziye oturan yapı, taş yığma ve ahşap karkas sistem ile inşa edilmiştir. Yapı örtüsü marsilya kiremit ile kaplı kırma çatıdır. Yapı cephe ve malzeme özelliklerini korumakta olup ahşap malzemedan oluşan minaresinde sorunlar görülmektedir.</p> | | |

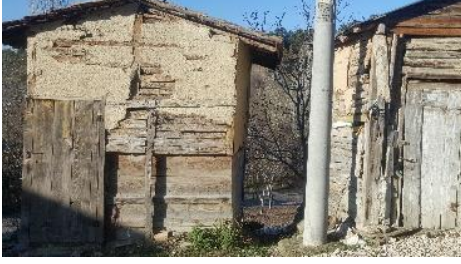
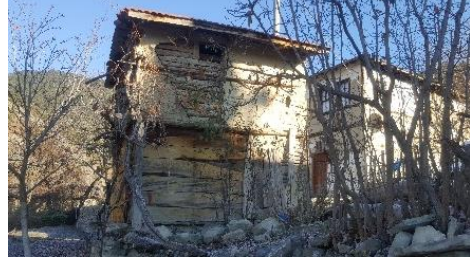
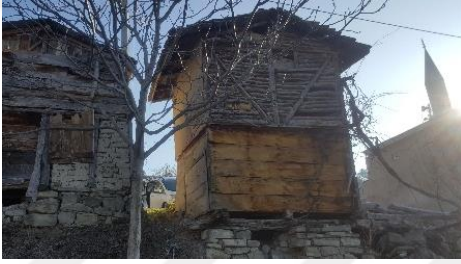
H31

| AÇIKLAMA | <p>Yapı tek kattan oluşmaktadır. Yapı girişi doğu yönünden sağlanmaktadır. Eğimli bir araziye oturan yapı, taş yığma üstüne ahşap karkas sistem ile inşa edilmiştir. Yapı örtüsü alaturka ve marsilya kiremit ile kaplı beşik çatıdır. Yapı cephe ve malzeme özelliklerini büyük oranda korumakta olup onarım amaçlı değişiklikler görülmektedir. Bu bağlamda bazı ahşap malzemeler kaldırılarak yerine yenisi yerleştirilmiştir. Ayrıca yapıda sıva dökülmeleri de görülmektedir.</p> | | |

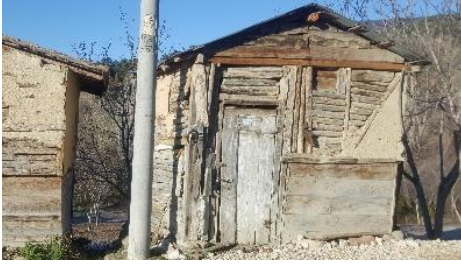
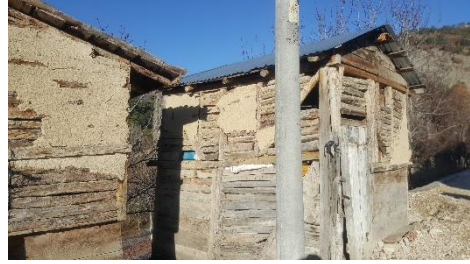
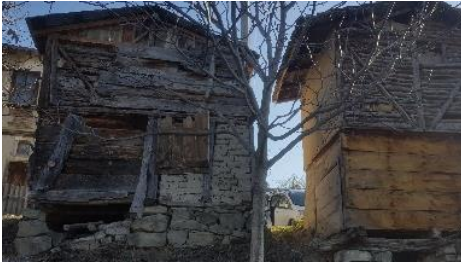
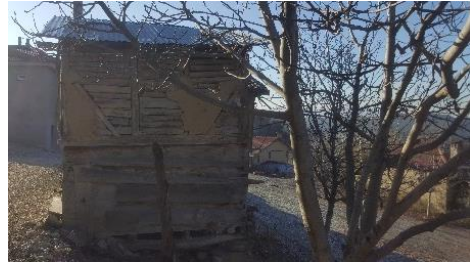
H32

| AÇIKLAMA | <p>Yapı tek kattan oluşmaktadır. Yapı girişi doğu yönünden sağlanmaktadır. Eğimli bir araziye oturan yapı, taş yığma üstüne ahşap karkas sistem ile inşa edilmiştir. Yapı örtüsü çinko ile kaplı beşik çatıdır. Yapı cephe ve malzeme özelliklerini büyük oranda korumakta olup sıvada ve ahşap malzemede dökülmeler görülmektedir.</p> | | |

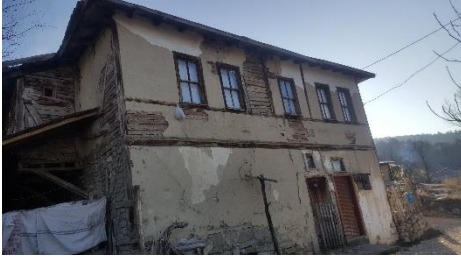
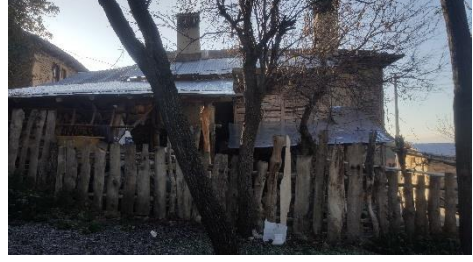
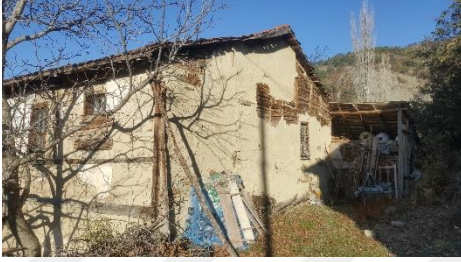
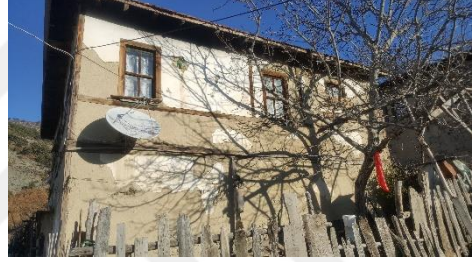
H33

| AÇIKLAMA | <p>Yapı iki kattan oluşmaktadır. Konut ve ahır girişi güneybatı yönünden olup zemin kattan sağlanmaktadır. Kuzeybatı yönünde ise fırın ve kapalı çıkma yer almaktadır. Ayrıca sundurma çatılar da yine bu yöne eklenmiştir. Eğimli bir araziye oturan yapı, taş yığma ve ahşap karkas sistem ile inşa edilmiştir. Yapı örtüsü marsilya kiremit ve çinko ile kaplı kırma çatıdır. Yine sundurma çatılarda da çinko malzeme kullanılmıştır. Yapı cephe ve malzeme özelliklerini büyük oranda korumakta olup ahşap malzemede bozulma ve sıvada dökülmeler görülmektedir.</p> | | |

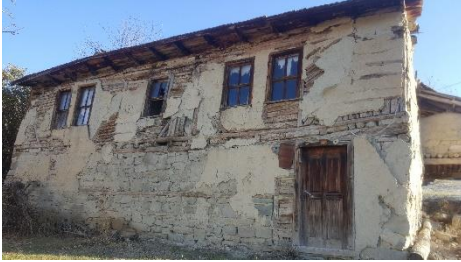
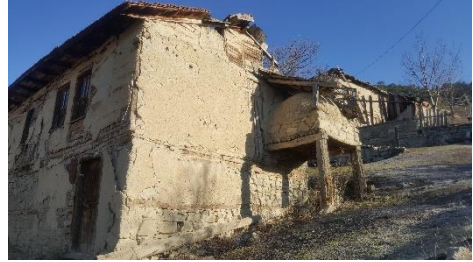
H34

| AÇIKLAMA | <p>Yapı iki kattan oluşmaktadır. Yapı girişi güneybatı yönünden olup zemin kattan sağlanmaktadır. Güneydoğu yönünde ise dikmelerle desteklenmiş fırın yer almaktadır. Eğimli bir araziye oturan yapı, ahşap hatıllı taş yığma ve ahşap karkas arası ahşap dolgu ile inşa edilmiştir. Yapı örtüsü marsilya kiremit ile kaplı beşik çatıdır. Yapı cephe ve malzeme özelliklerini büyük oranda korumakta olup çatı kısmen yıkılmış durumdadır.</p> | | |

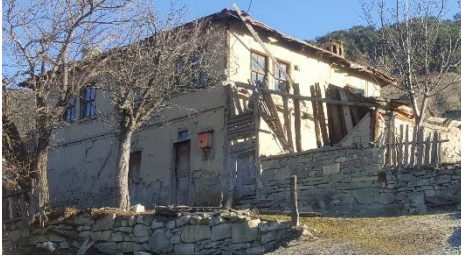
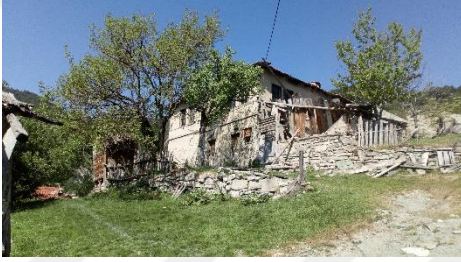
H35

| AÇIKLAMA | <p>Yapı tek kattan oluşmaktadır. Yapı girişi doğu yönünden sağlanmaktadır. Eğimli bir araziye oturan yapı, taş yığma üstüne ahşap karkas sistem ile inşa edilmiştir. Yapı örtüsü alaturka kiremit ile kaplı beşik çatıdır. Yapı cephe ve malzeme özelliklerini büyük oranda korumakta olup çatı örtüsünde bozulmalar görülmektedir.</p> | | |

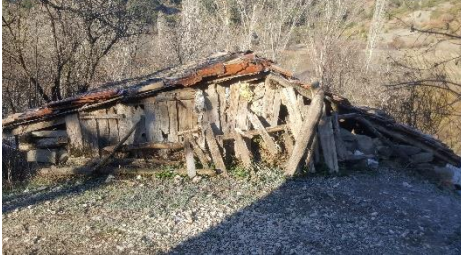
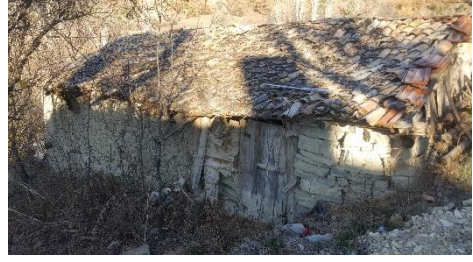
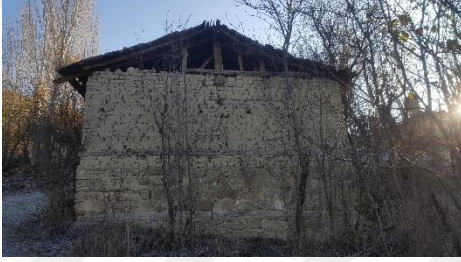
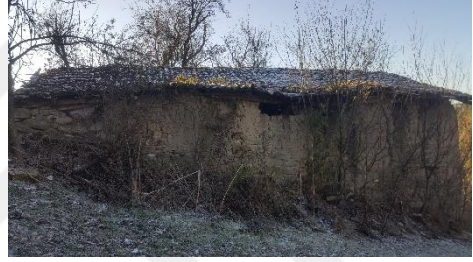
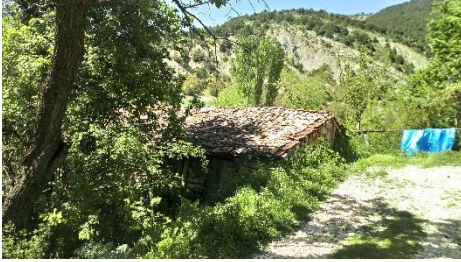
H37

| AÇIKLAMA | <p>Yapı tek kattan oluşmaktadır. Yapı girişi güney yönünden sağlanmaktadır. Eğimli bir araziye oturan yapı, ahşap hatıllı taş yığma ve kerpiç yığma ile inşa edilmiştir. Yapı örtüsü alaturka kiremit ile kaplı beşik çatıdır. Yapı cephe ve malzeme özelliklerini büyük oranda korumakta olup çatıda çökme, kerpiç malzemede bozulma ve dökülmeler görülmektedir.</p> | | |

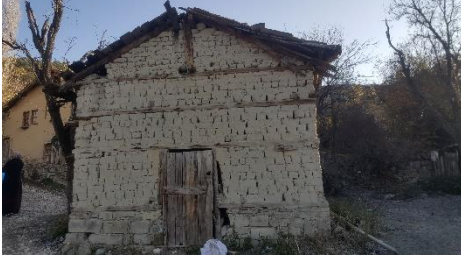
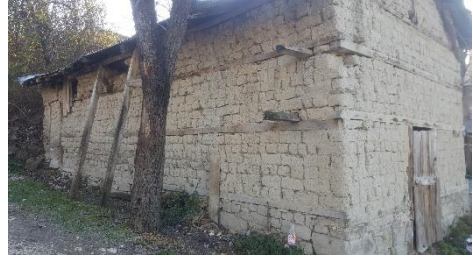
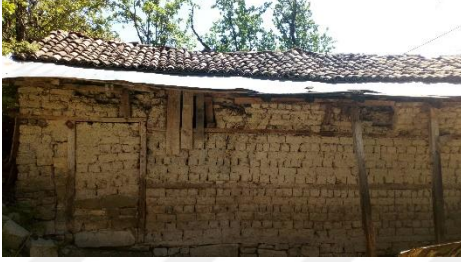
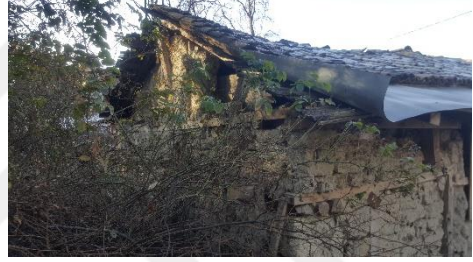
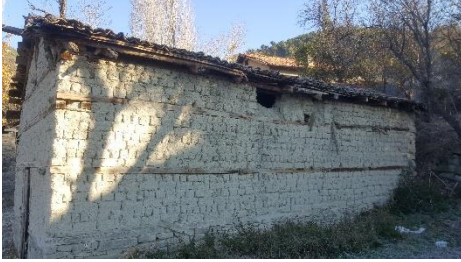
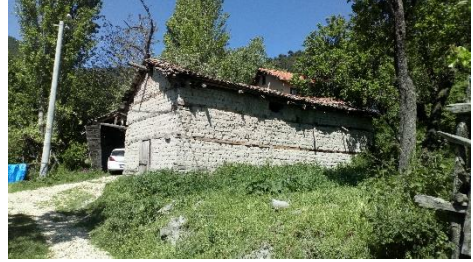
H38

| AÇIKLAMA | <p>Yapı tek kattan oluşmaktadır. Yapı girişi batı yönünden sağlanmaktadır. Eğimli bir araziye oturan yapı, ahşap hatıllı taş yığma ve kerpiç yığma ile inşa edilmiştir. Yapı örtüsü alaturka kiremit ile kaplı beşik çatıdır. Fakat kuzey yönündeki çatı ucunda alaturka kiremit kaldırılarak yerine çinko malzeme kullanılmıştır. Yapı cephe ve malzeme özelliklerini büyük oranda korumakta olup kerpiç malzemede bozulma ve dökülmeler görülmektedir.</p> | | |

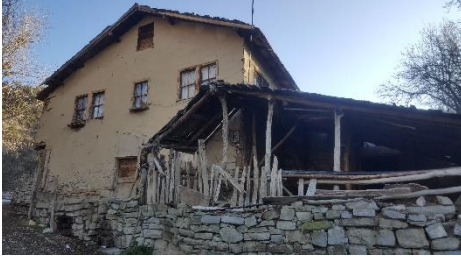
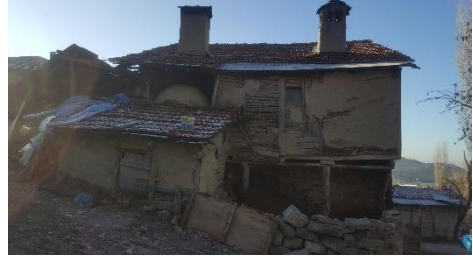
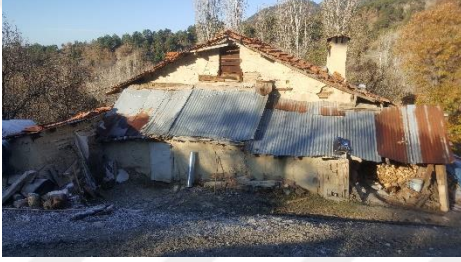
H39-H40

| AÇIKLAMA | <p>Yapı iki kat ve çatı katından oluşmaktadır. Yapı girişi kuzeybatı yönünden olup zemin kattan sağlanmaktadır. Güneybatı yönünde saya ve sundurma çatı bulunmaktadır. Kuzeydoğu yönünde ise payandalarla desteklenmiş kapalı çıkma ve fırın yer almaktadır. Yine aynı yöne ve güneydoğu yönüne muhdes ek yapılmıştır. Eğimli bir araziye oturan yapı, taş yığma ve ahşap karkas arası taş ve ahşap dolgu ile inşa edilmiştir. Yapı örtüsü marsilya kiremit ile kaplı beşik çatıdır. Yapı cephe ve malzeme özelliklerini büyük oranda korumakta olup ahşap malzemede bozulmalar, sıvada dökülmeler görülmektedir.</p> | | |

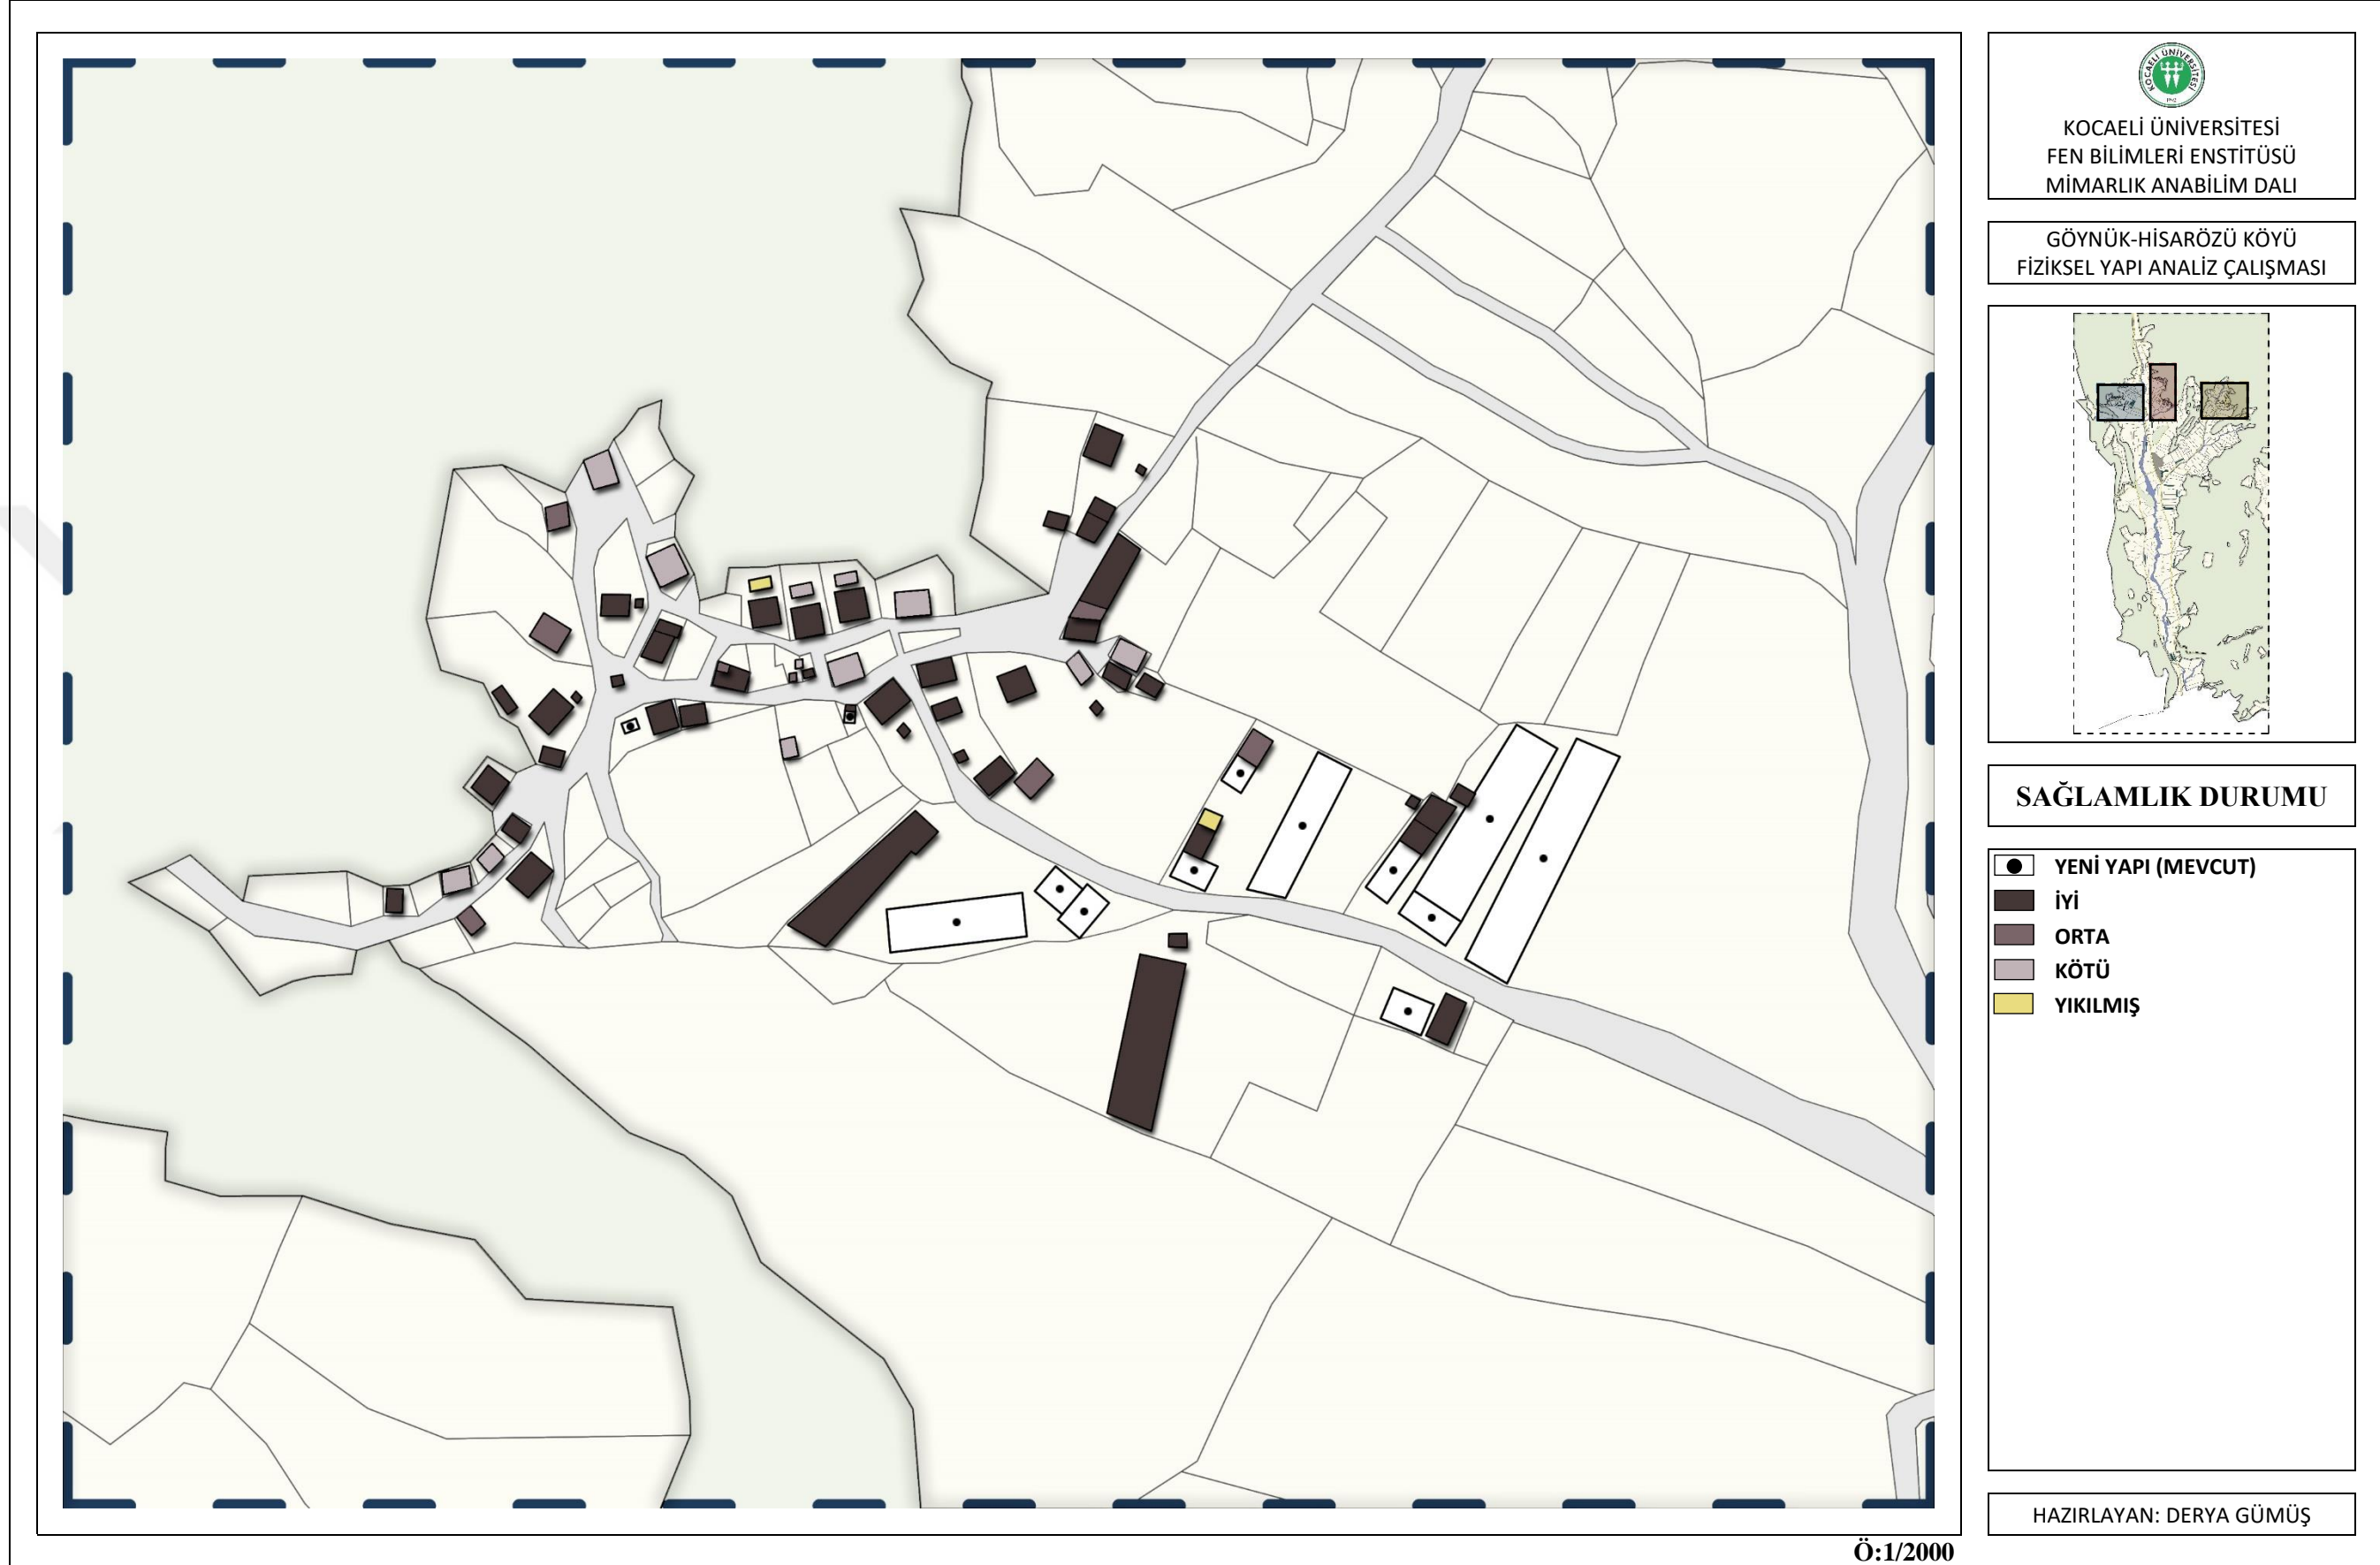
Şekil F.10. Hisarözü Köyü-Merkez Mahallesi yapı sağlamlık durumu analizi (Gümüş Yıldırım, 2020)

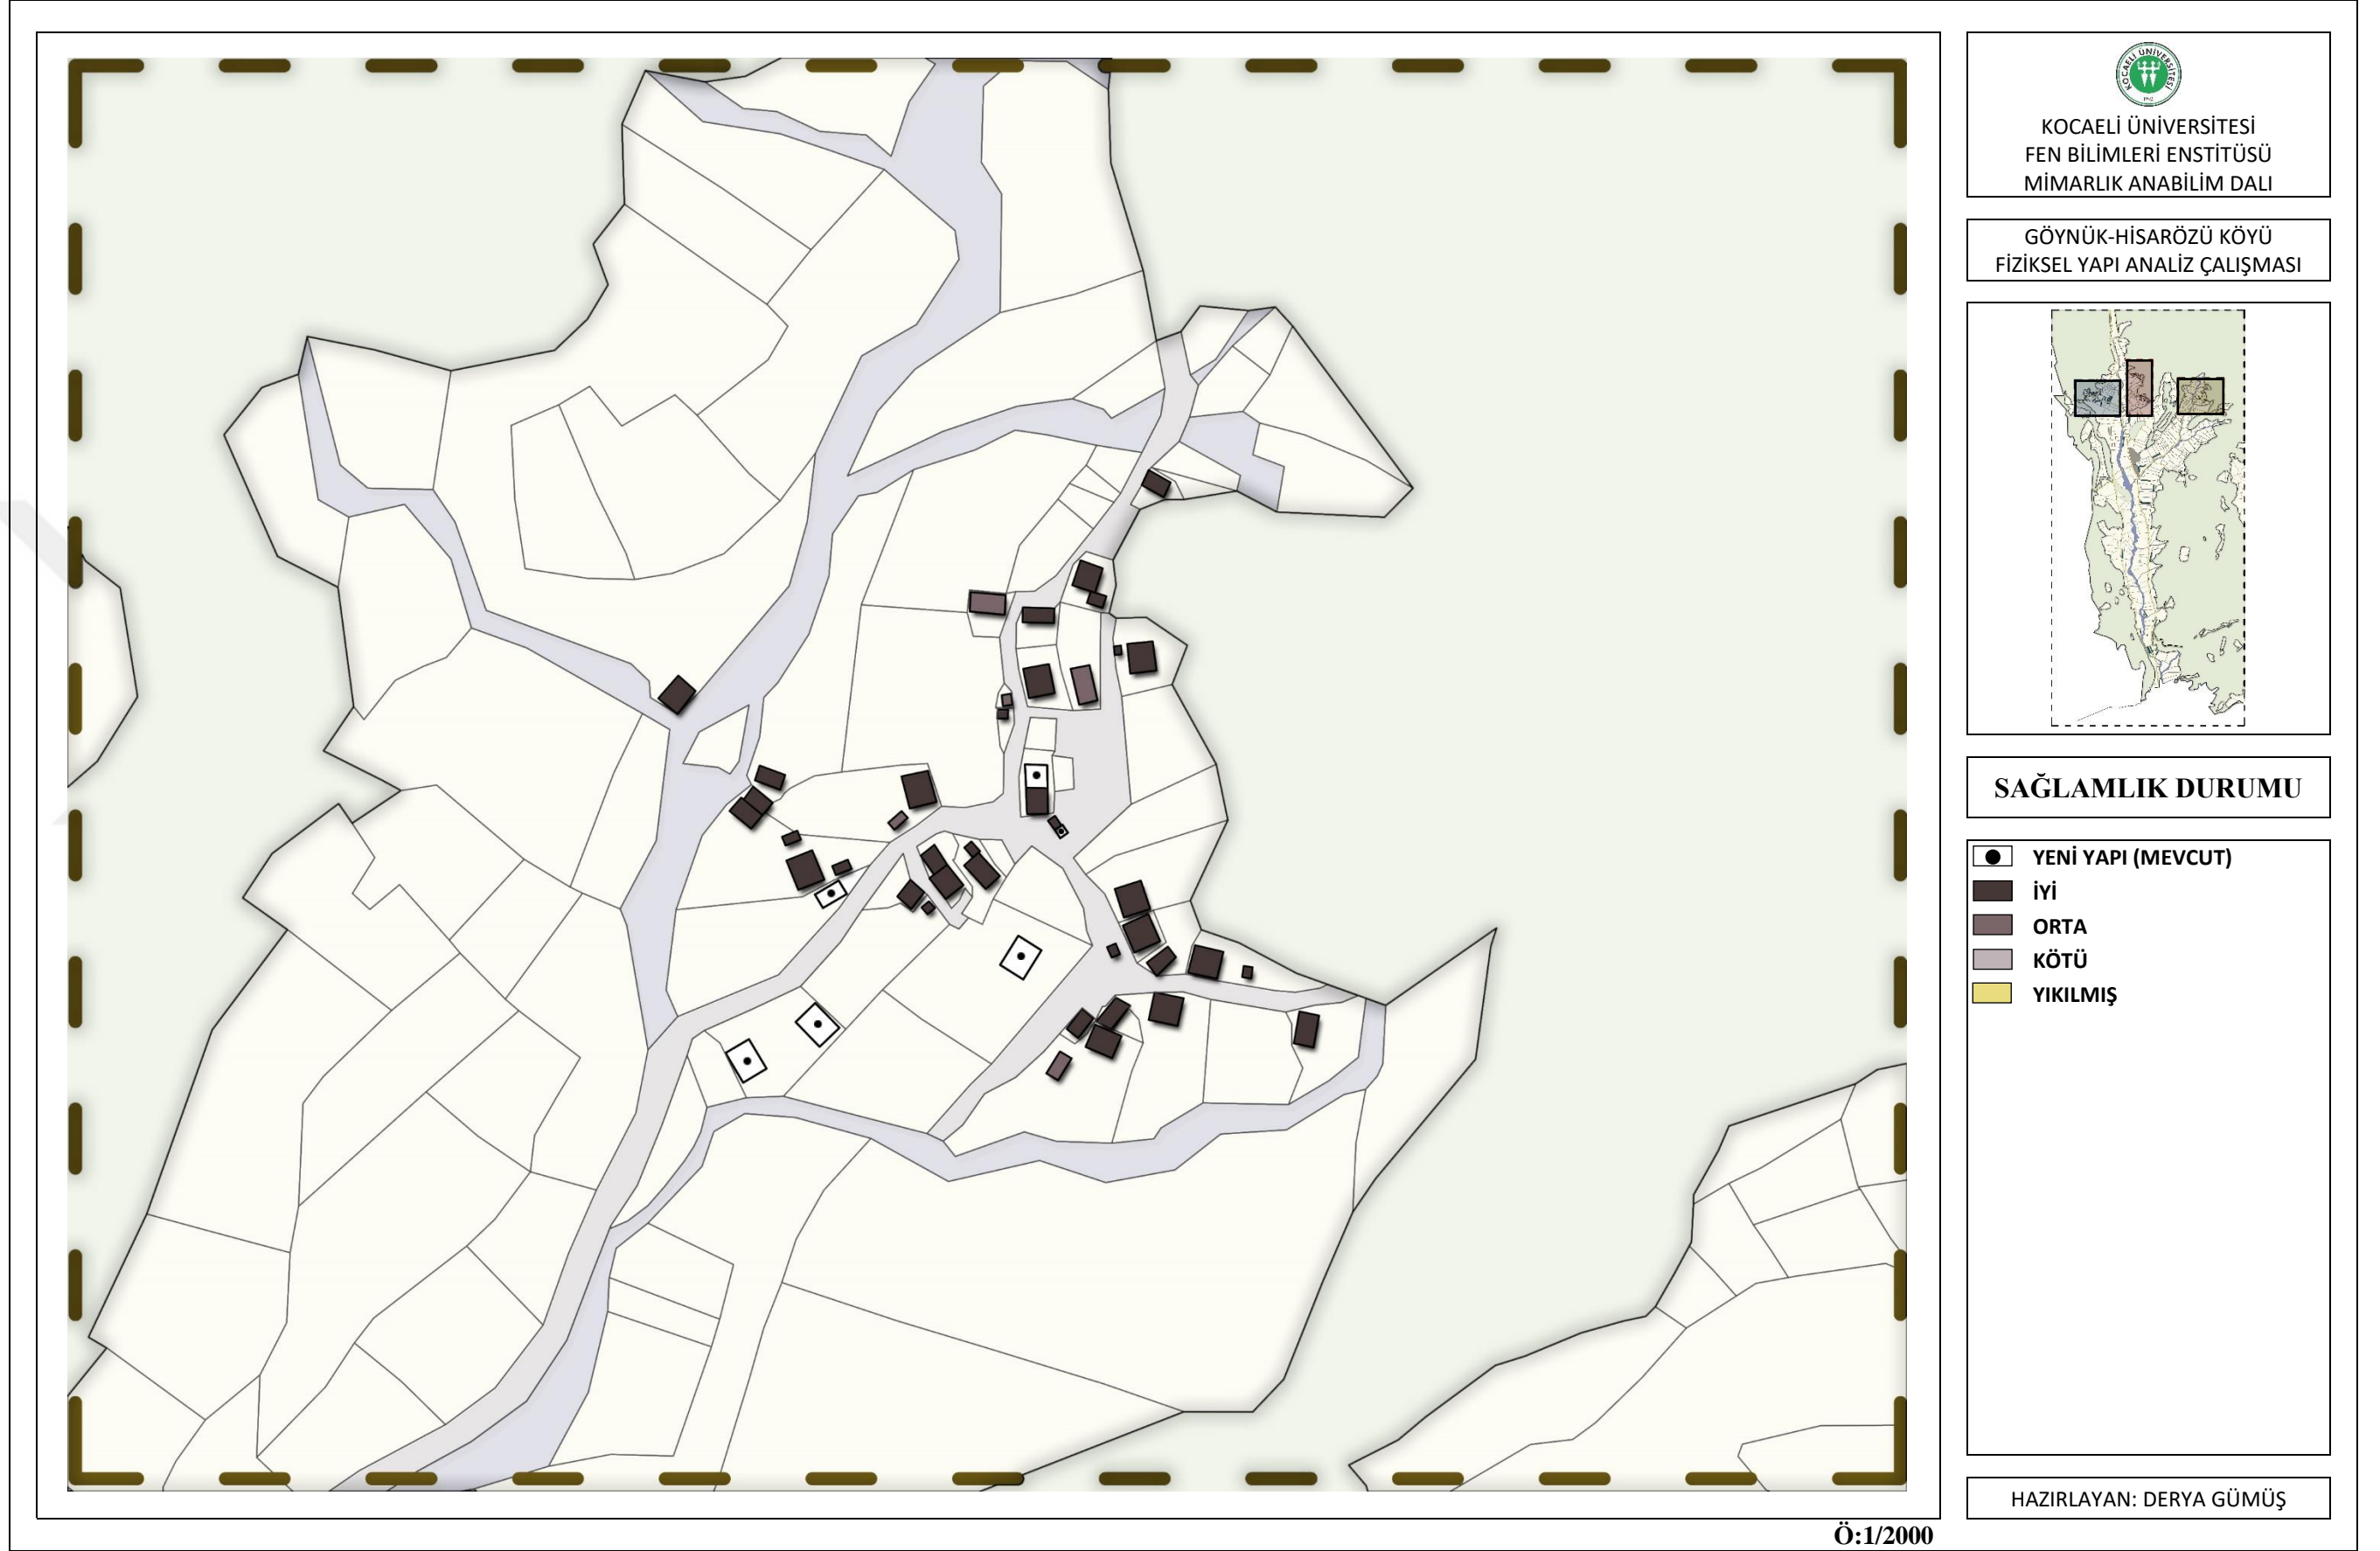
Şekil F.12. Hisarözü Köyü-Hapşanlar Mahallesi yapı sağlamlık durumu analizi (Gümüş Yıldırım, 2020)

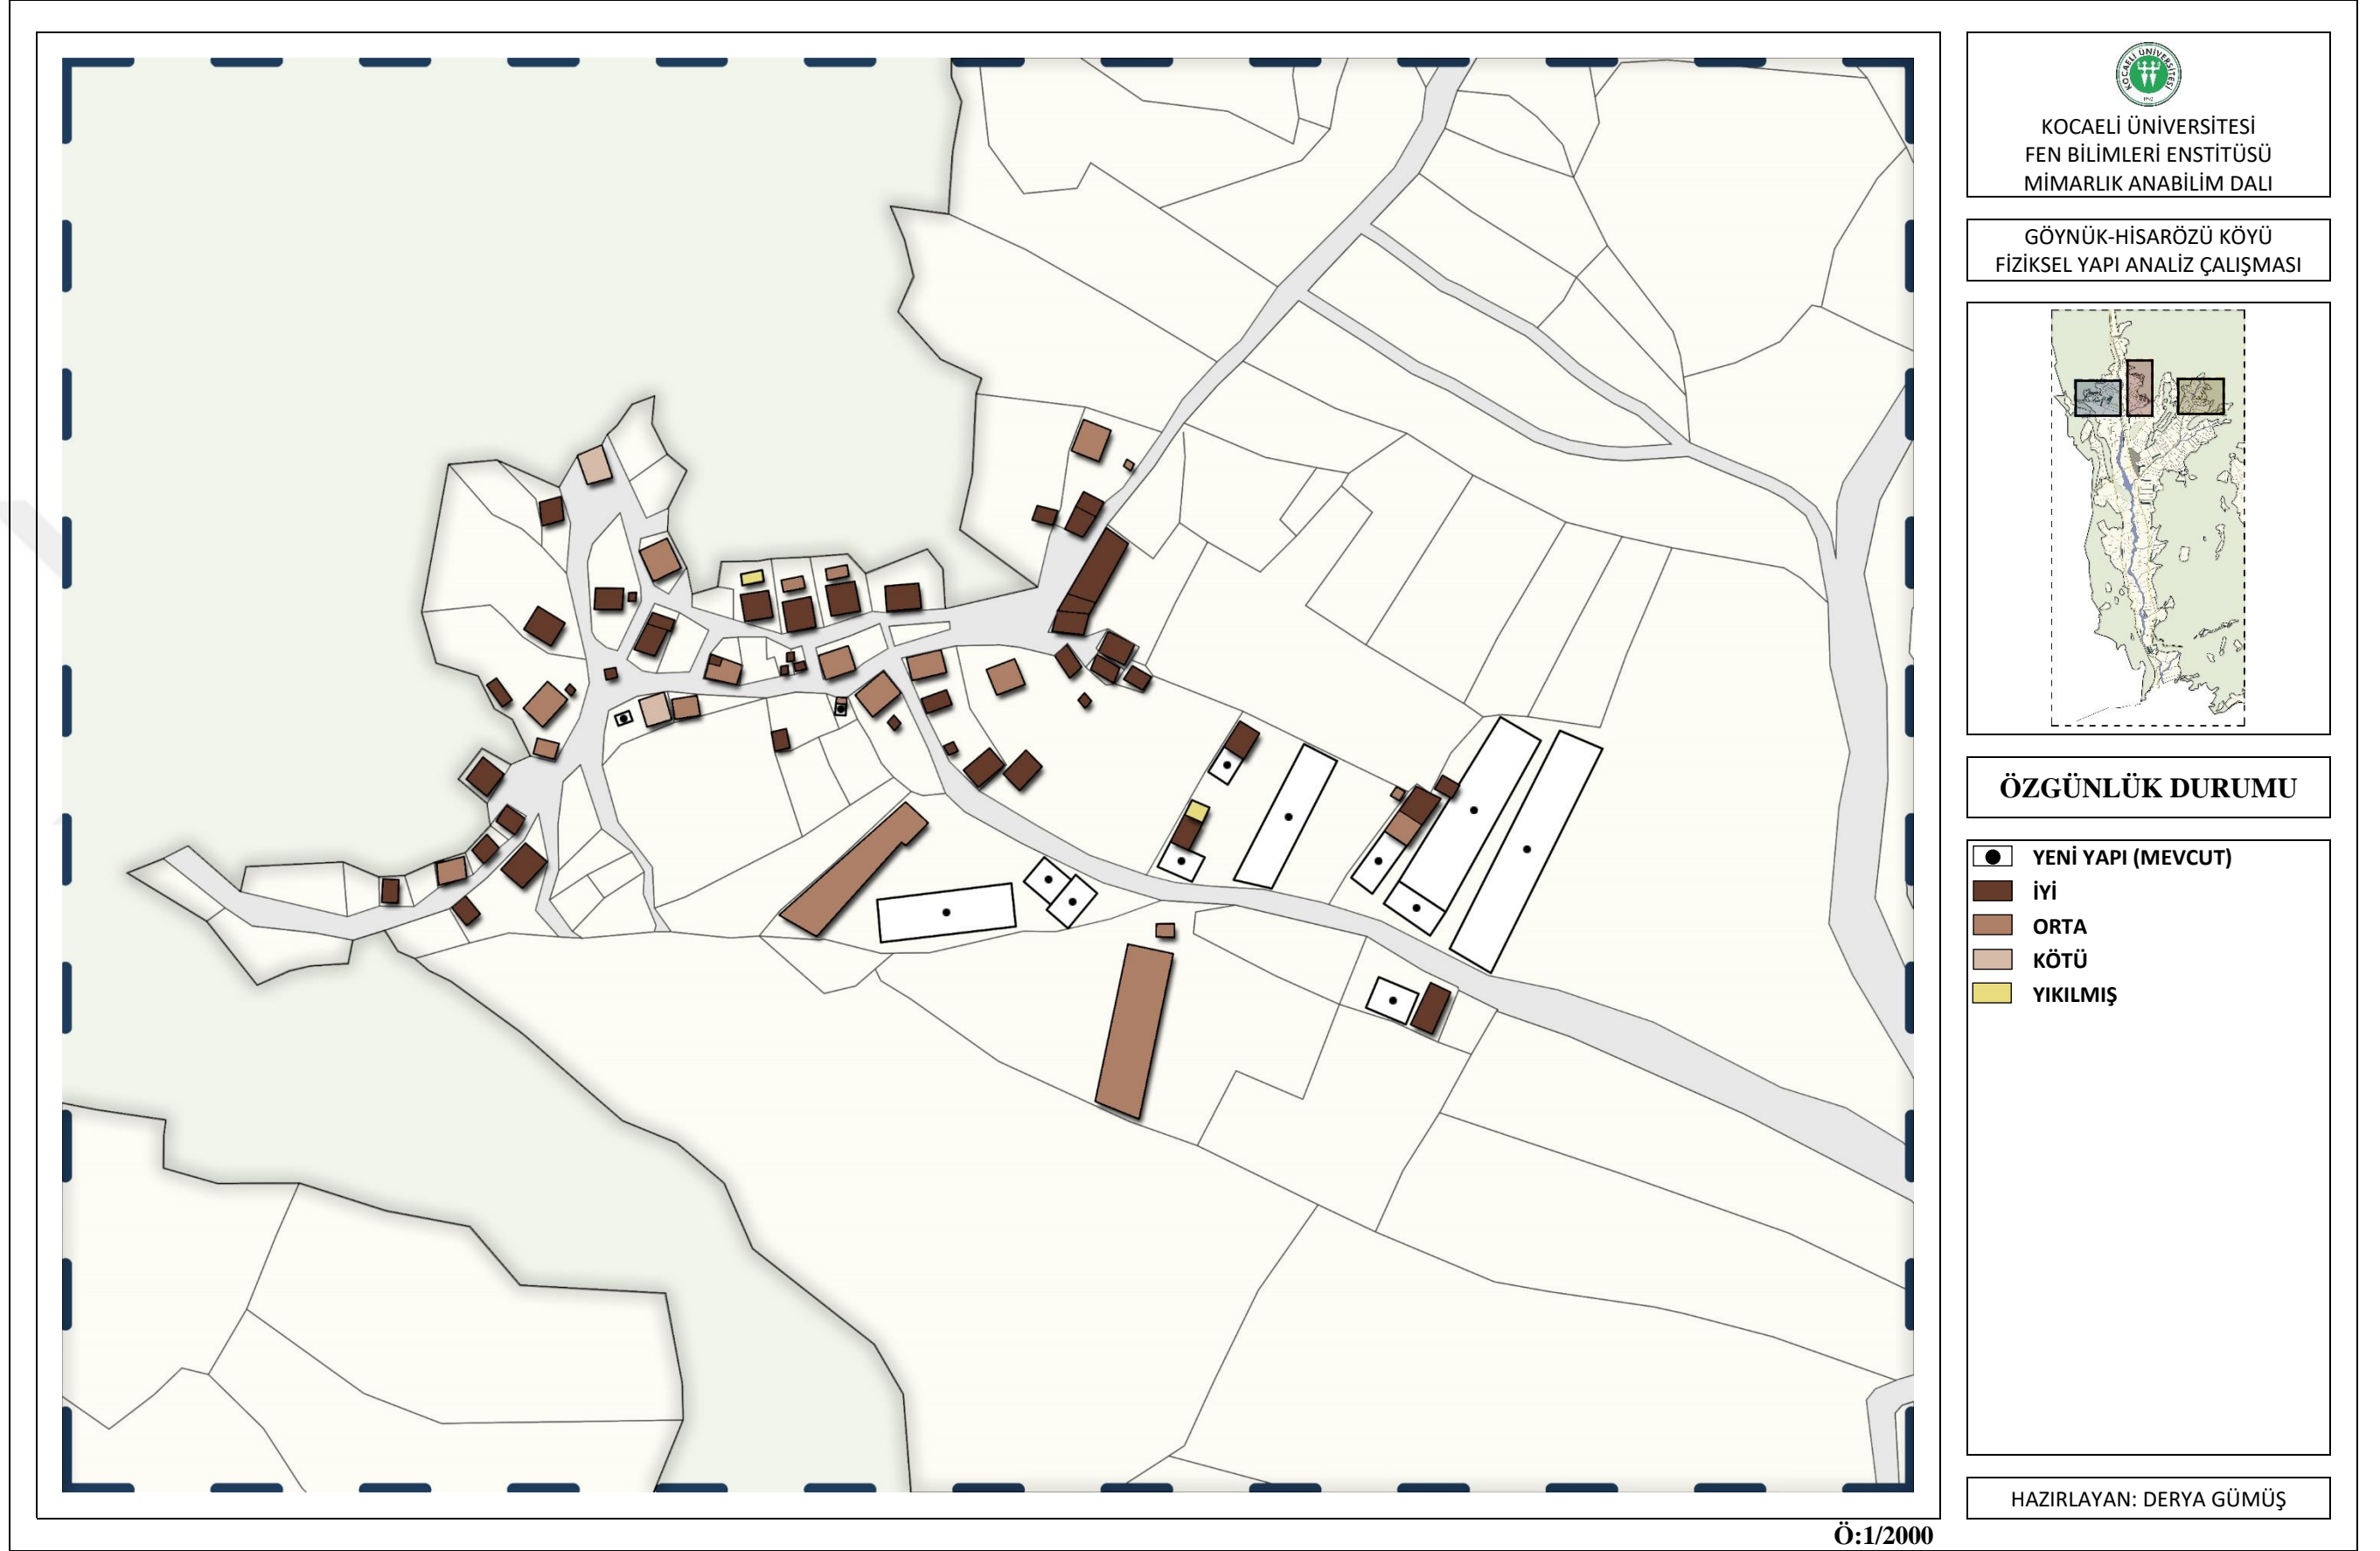
Şekil F.13. Hisarözü Köyü-Merkez Mahallesi yapı özgünlük durumu analizi (Gümüş Yıldırım, 2020)

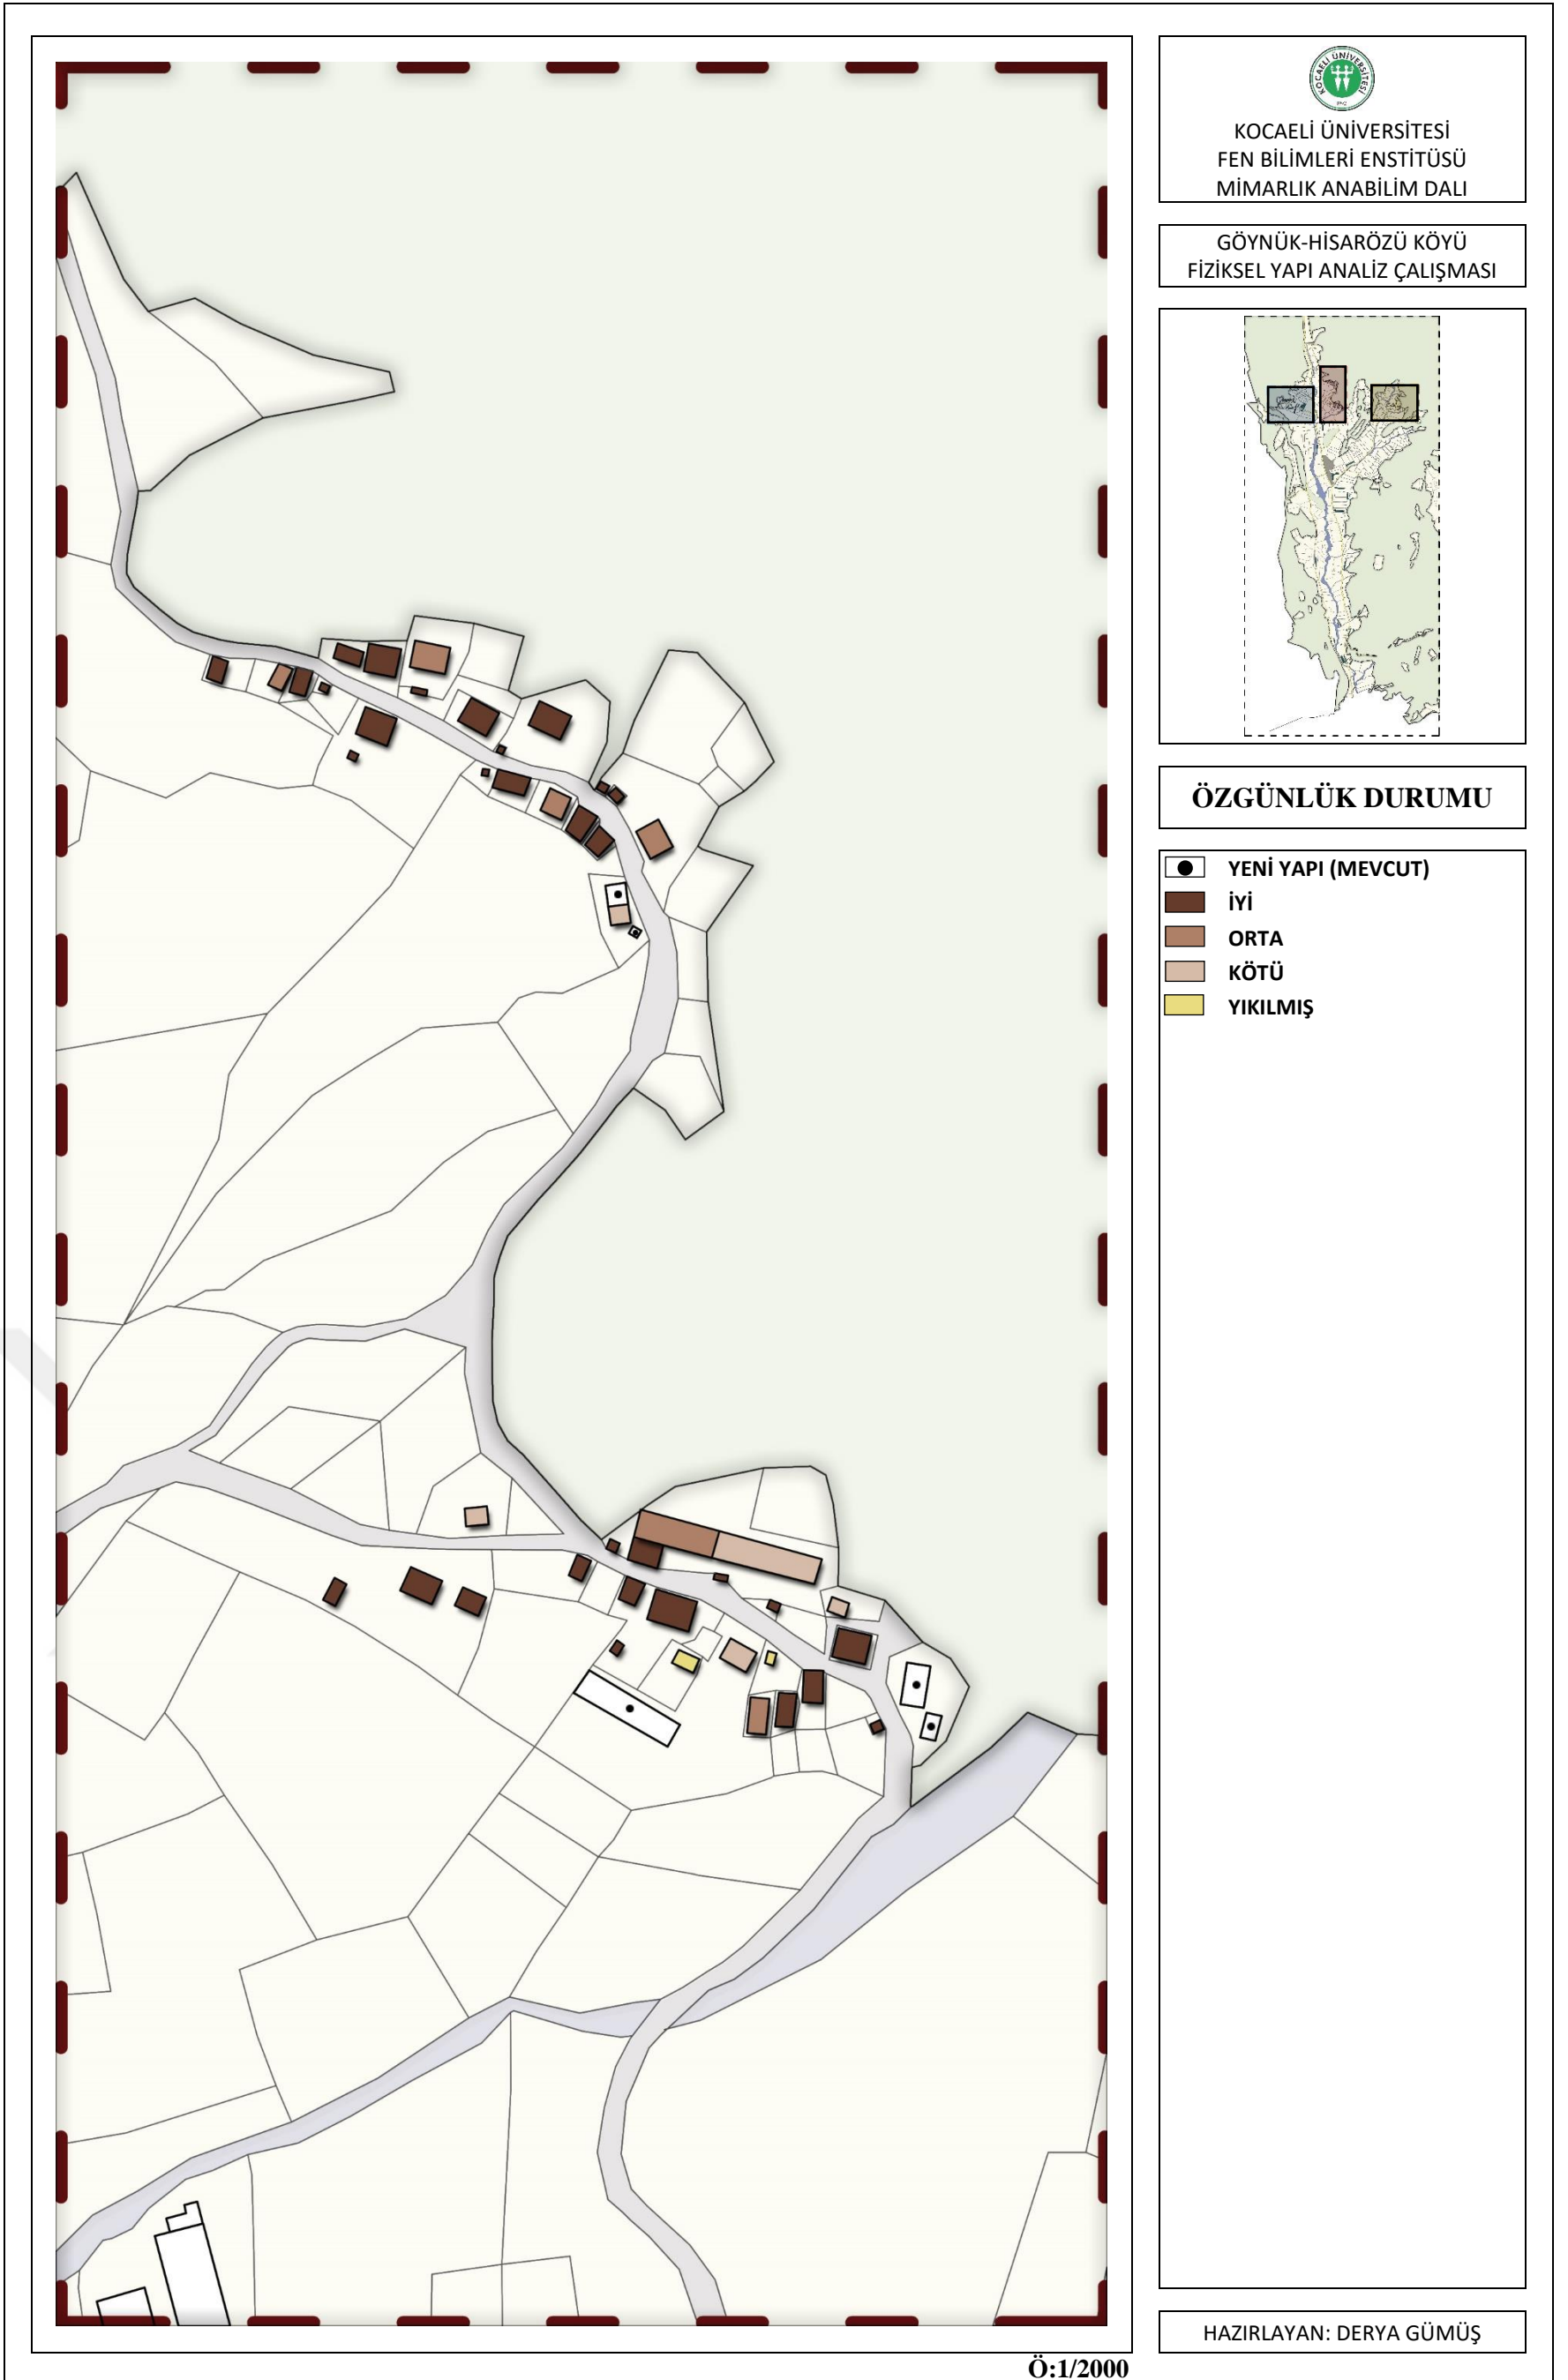
Şekil F.14. Hisarözü Köyü-Şabanlar Mahallesi yapı özgünlük durumu analizi (Gümüş Yıldırım, 2020)
