YÜKSEK LİSANS TEZİ

**KIRSAL MİRASIN KORUNMASI VE SÜREKLİLİĞİ ÜZERİNE
BİR İNCELEME: GÖYNÜK HİSARÖZÜ KÖYÜ ÖRNEĞİ**

DERYA GÜMÜŞ YILDIRIM

KOCAELİ 2021

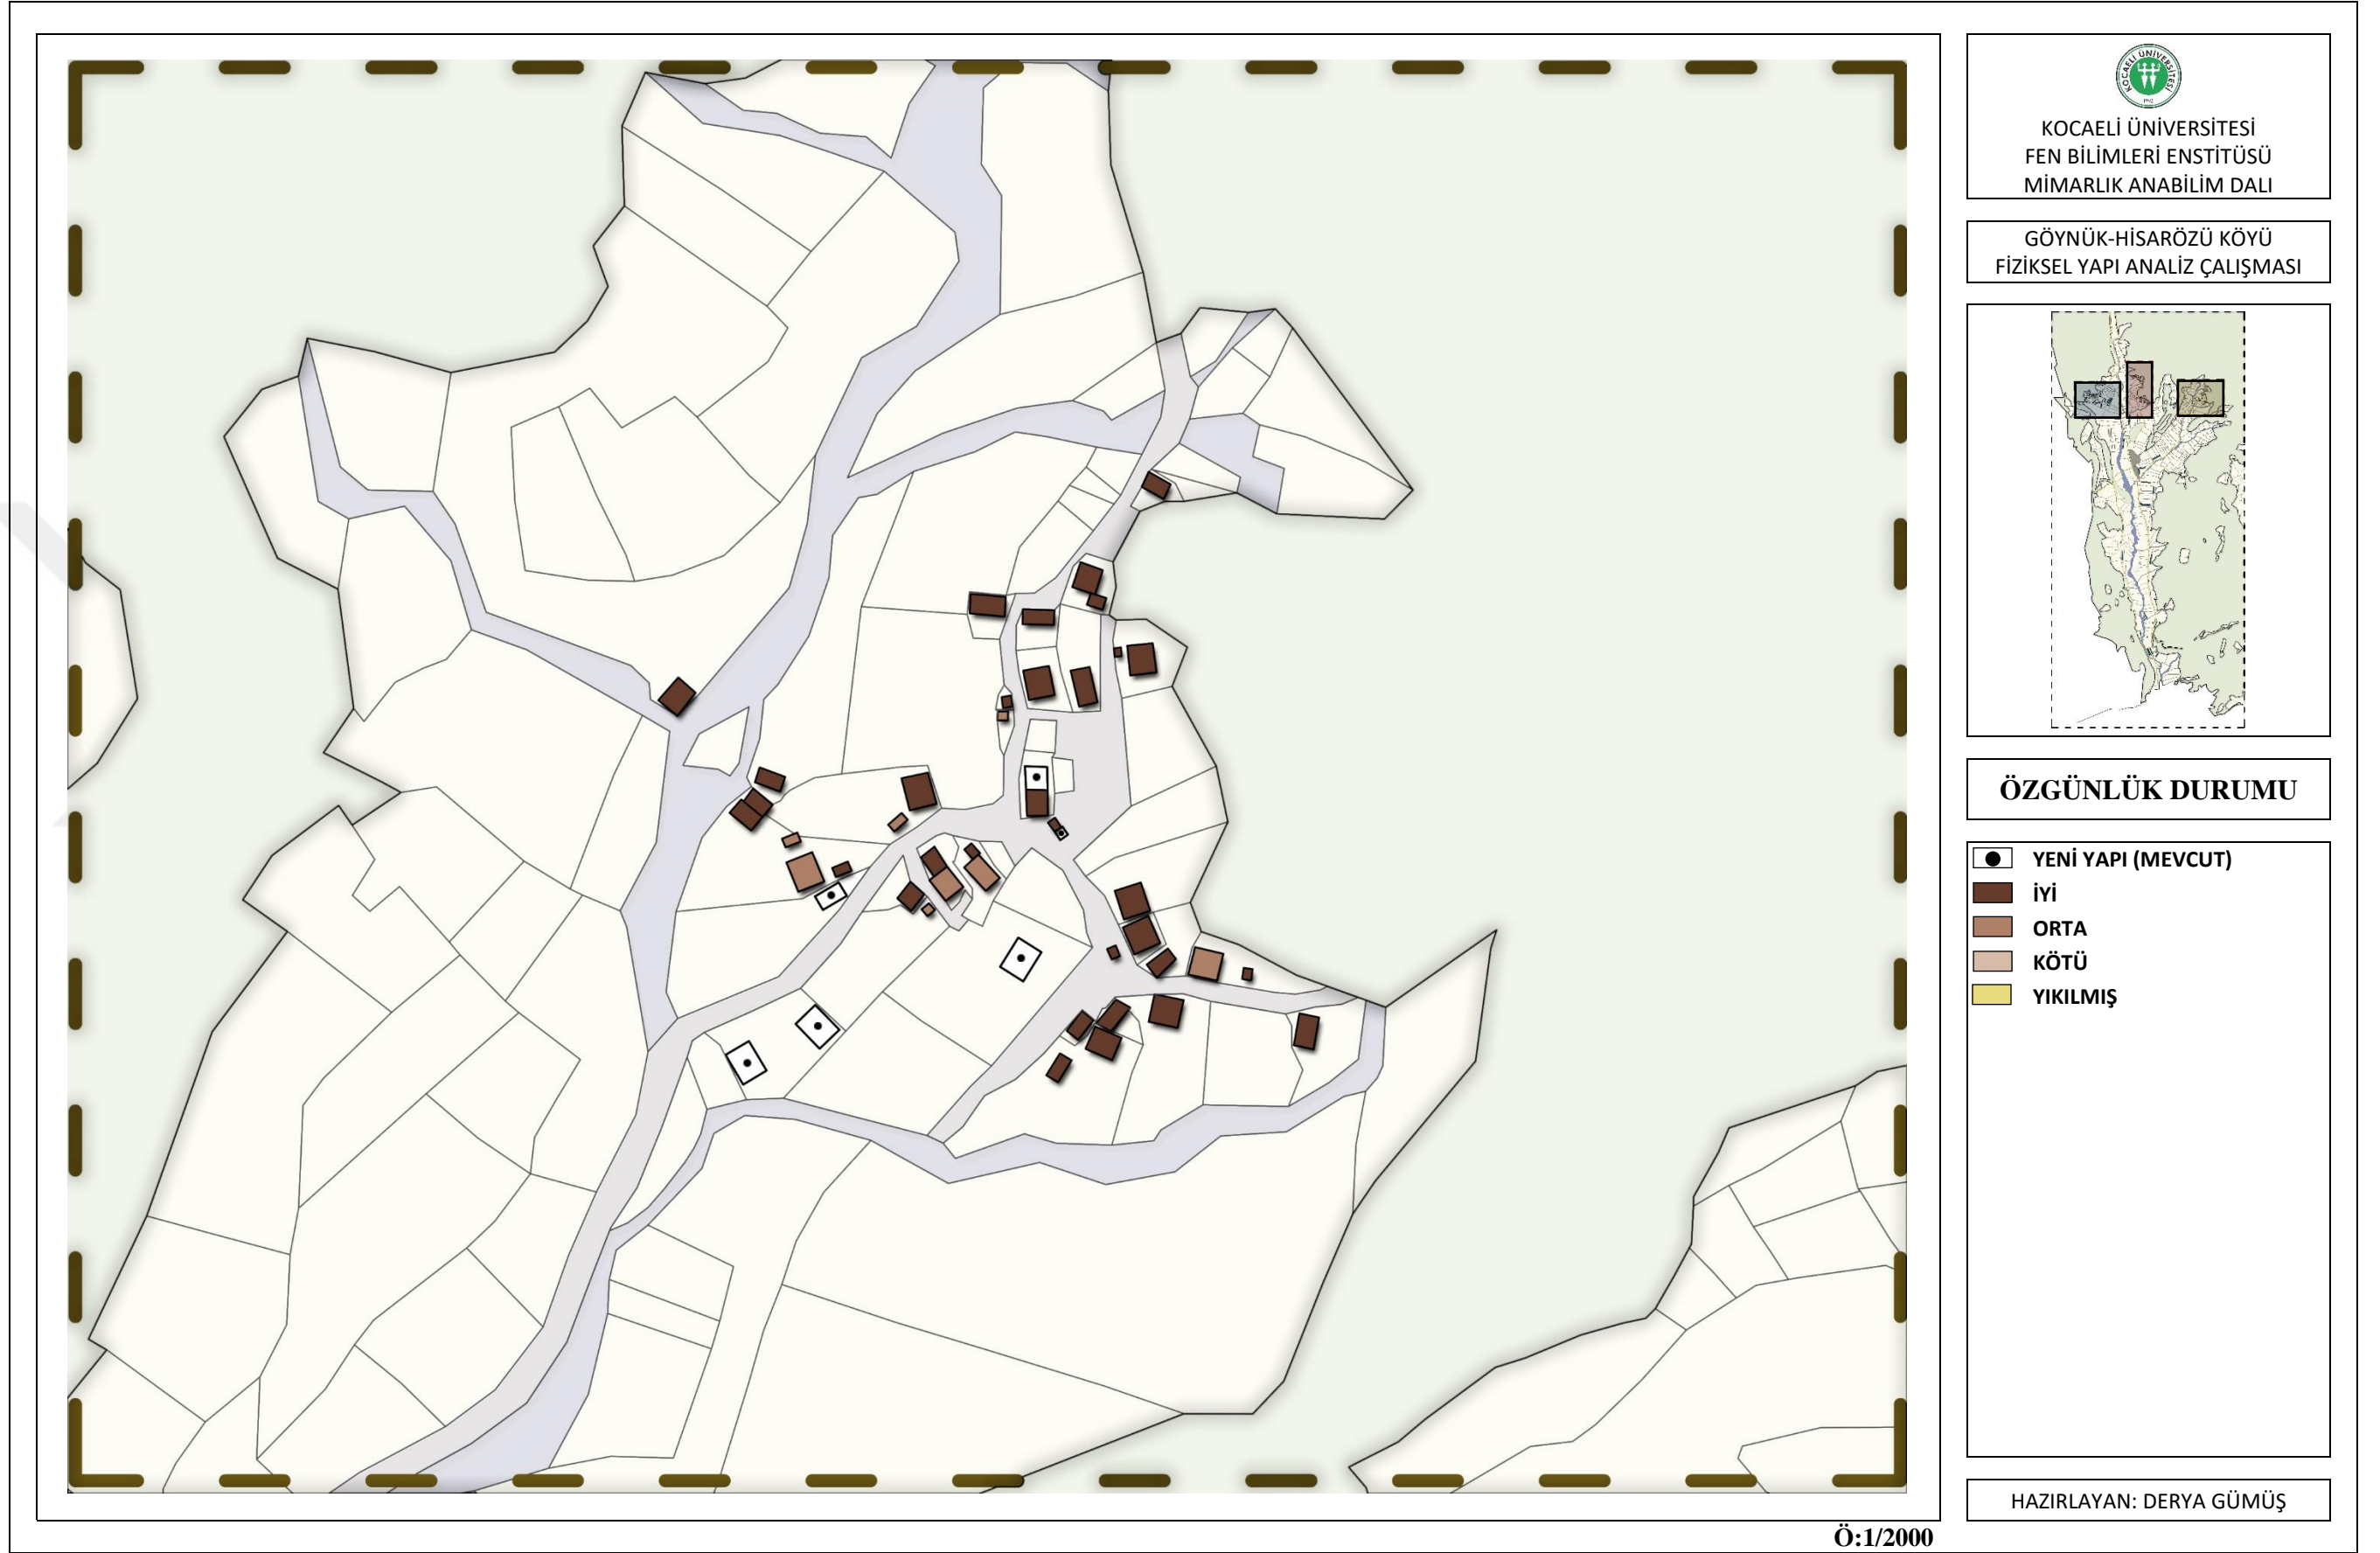
Şekil F.15. Hisarözü Köyü-Hapşanlar Mahallesi yapı özgünlük durumu analizi (Gümüş Yıldırım, 2020)
